**Об установлении предмета охраны объекта культурного наследия (памятника истории и культуры) народов Российской Федерации регионального значения «Здание, в котором находился городской революционный комитет», расположенного по адресу: Кировская область, Санчурский район, пгт Санчурск, ул. Р. Люксембург, д. 3**

**ПРЕДМЕТ ОХРАНЫ**

**«Здание, в котором находился городской революционный комитет», расположенного по адресу: Кировская  
область, Санчурский район, пгт Санчурск, ул. Р. Люксембург, д. 3**

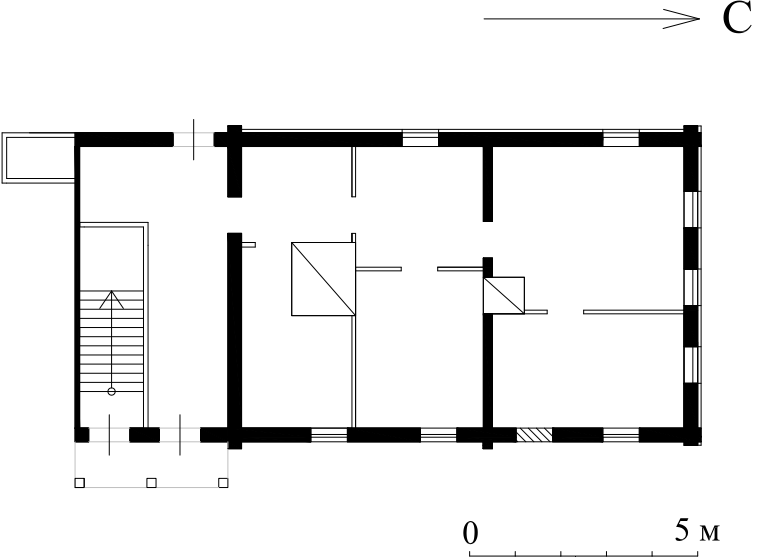
| № п/п | Обобщенная группа элементов предмета охраны | Элементы предмета охраны | Фотографическое или иное графическое изображение предмета охраны* |
|---|---|---|---|
| 2 | Объемно-пространственная композиция | Двухэтажный прямоугольный объект | <p data-bbox="1534 1125 1859 1189">Схема объекта<br/>на плане первого этажа</p> |

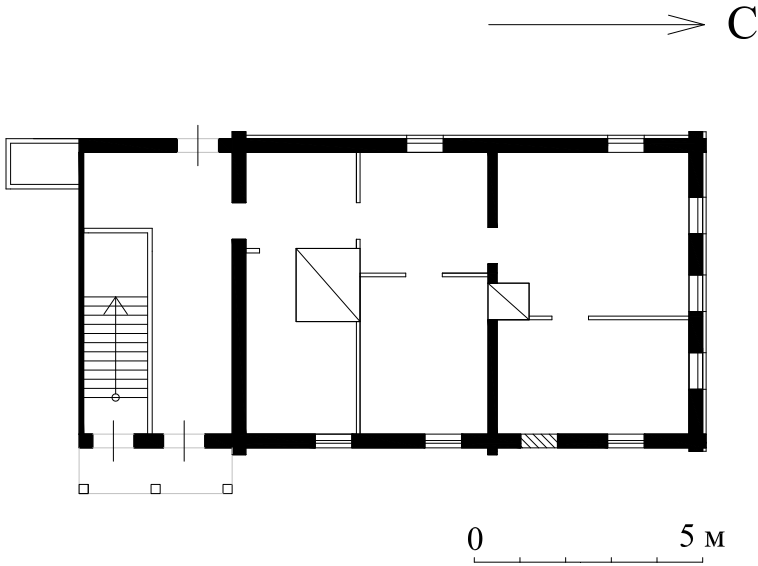
| № п/п | Обобщенная группа элементов предмета охраны | Элементы предмета охраны | Фотографическое или иное графическое изображение предмета охраны* |
|---|---|---|---|
| 3 | Конструктивная система | <p>Основные конструкции здания:</p> <p>капитальные стены периода строительства кон. XIX в. первого и второго этажей – бревенчатые;</p> <p>цоколь – кирпичный;</p> <p>форма крыши – трехскатная вальмовая;</p> <p>покрытие кровли – кровельное железо</p> | <p>Условные обозначения:</p> <p>■ - капитальные стены периода строительства кон. XIX в.</p> <p>План первого этажа</p> |

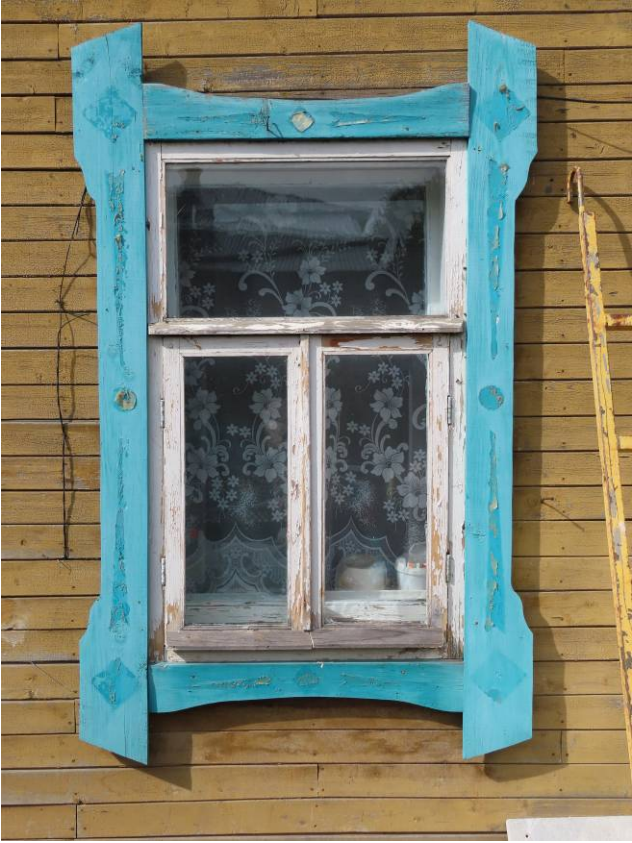
| № п/п | Обобщенная группа элементов предмета охраны | Элементы предмета охраны | Фотографическое или иное графическое изображение предмета охраны* |
|---|---|---|---|
| 4.1.1 | | Оконный проем типа 1: прямоугольный оконный проем первого этажа, обрамленный ушастым наличником с геометрическим орнаментом | <p data-bbox="1391 1337 2002 1369">Фото 1. Оконный проем типа 1. Фото 2022 г.</p> |

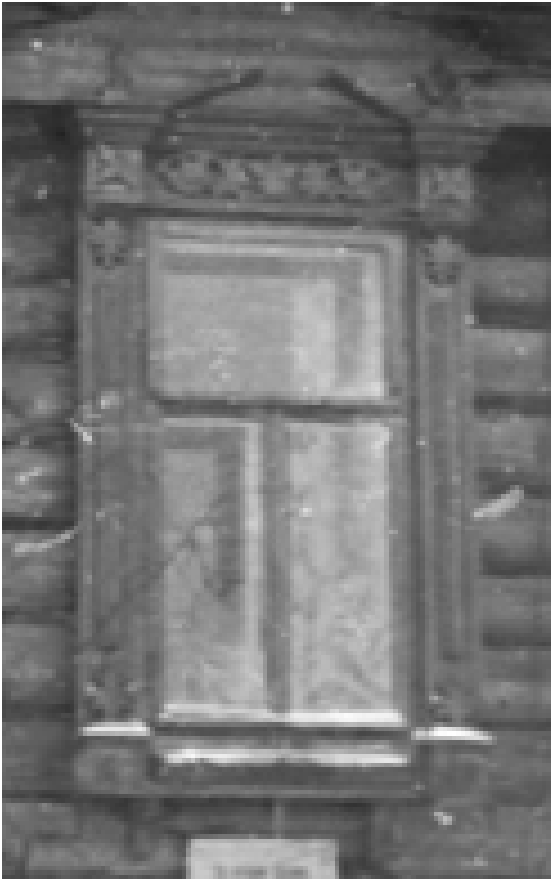
| № п/п | Обобщенная группа элементов предмета охраны | Элементы предмета охраны | Фотографическое или иное графическое изображение предмета охраны* |
|---|---|---|---|
| 4.1.2 | | <p>Оконный проем типа 2: прямоугольный оконный проем второго этажа, обрамленный наличником, дополненным двумя вазонами. Наличник украшен геометрическим и растительным орнаментом</p> | <p>Фото 2. Оконный проем типа 2. Фото 1993 г.</p> |

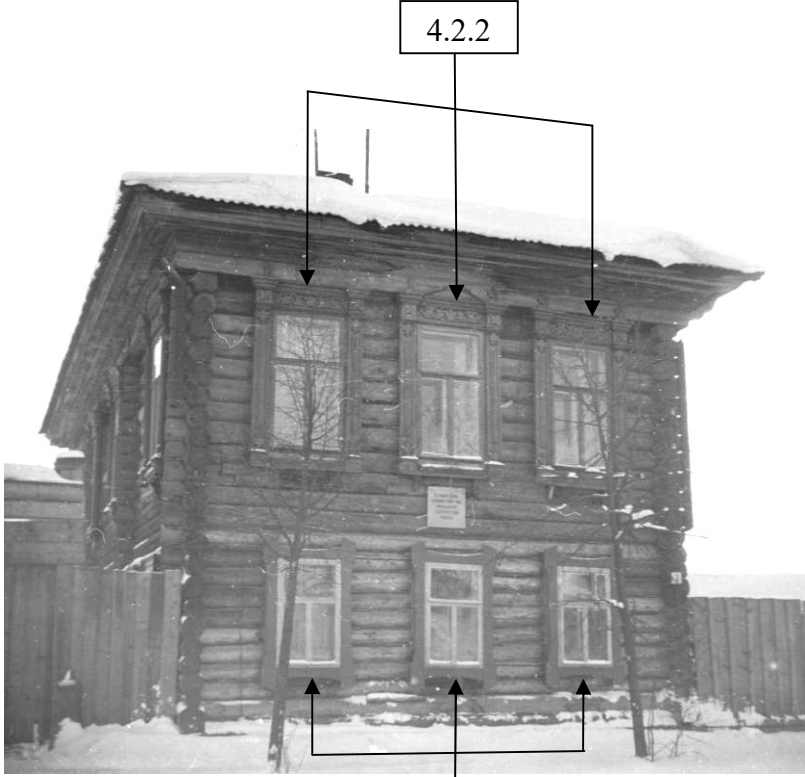
| № п/п | Обобщенная группа элементов предмета охраны | Элементы предмета охраны | Фотографическое или иное графическое изображение предмета охраны* |
|---|---|---|---|
| 4.2.1 | | Три оконных проема типа 1 | <p data-bbox="1377 1257 2011 1326">Фото 3. Северный фасад. Вид с северо-запада.<br/>Фото середины XX в.</p> |
| 4.2.2 | | Три оконных проема типа 2 | |

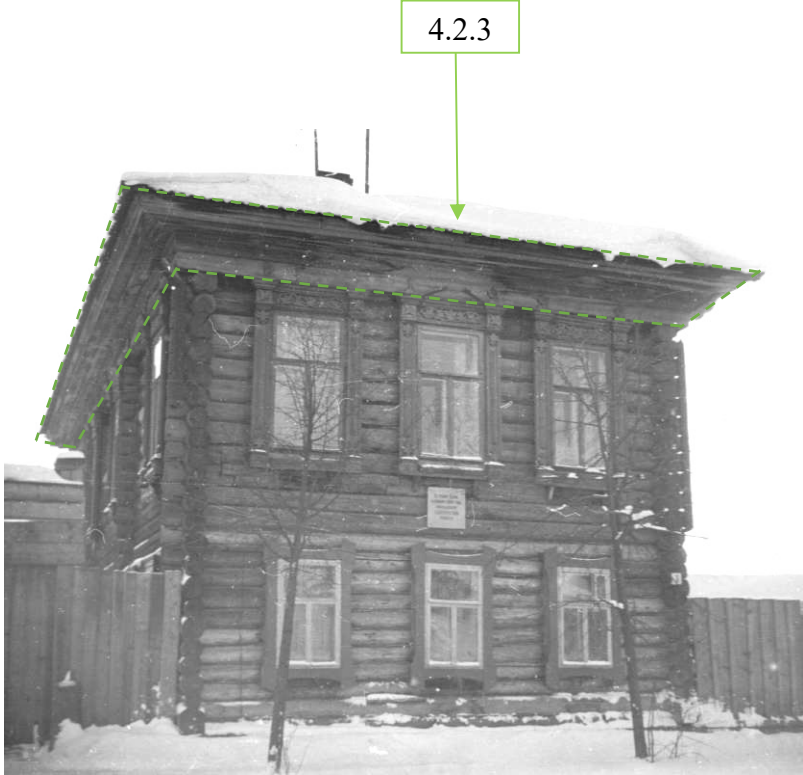
| № п/п | Обобщенная группа элементов предмета охраны | Элементы предмета охраны | Фотографическое или иное графическое изображение предмета охраны* |
|---|---|---|---|
| 4.2.3 | | Деревянный подшивной карниз | <p data-bbox="1377 1252 2011 1324">Фото 4. Северный фасад. Вид с северо-запада.<br/>Фото середины XX в.</p> |

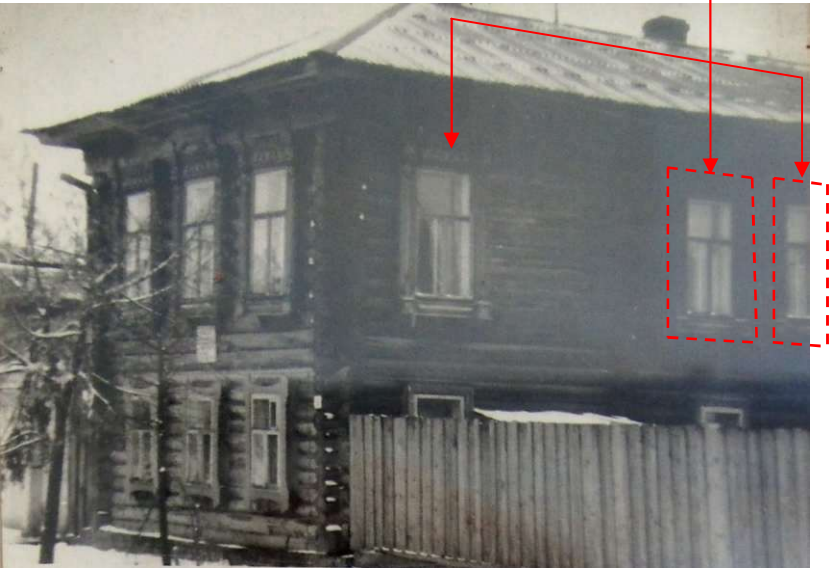
| № п/п | Обобщенная группа элементов предмета охраны | Элементы предмета охраны | Фотографическое или иное графическое изображение предмета охраны* |
|---|---|---|---|
| 4.3.1 | | Три оконных проема типа 2 | <p data-bbox="1413 1174 1977 1209">Фото 5. Западный фасад. Фото 1970-х гг.</p> |

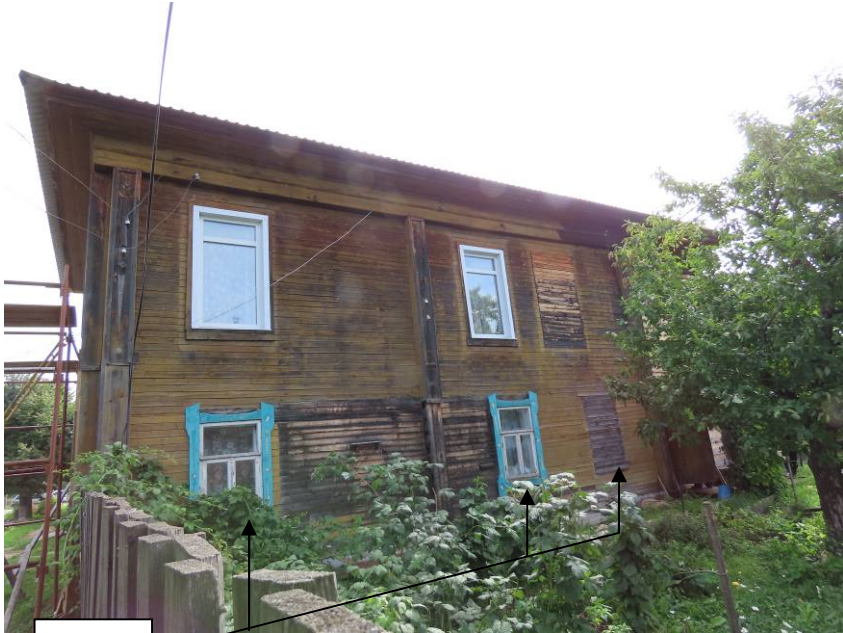
| № п/п | Обобщенная группа элементов предмета охраны | Элементы предмета охраны | Фотографическое или иное графическое изображение предмета охраны* |
|---|---|---|---|
| 4.3.2 | | Три оконных проема типа 1 | <p data-bbox="1308 1163 1424 1203">4.3.2</p> <p data-bbox="1435 1203 1957 1235">Фото 6. Западный фасад. Фото 2022 г.</p> |

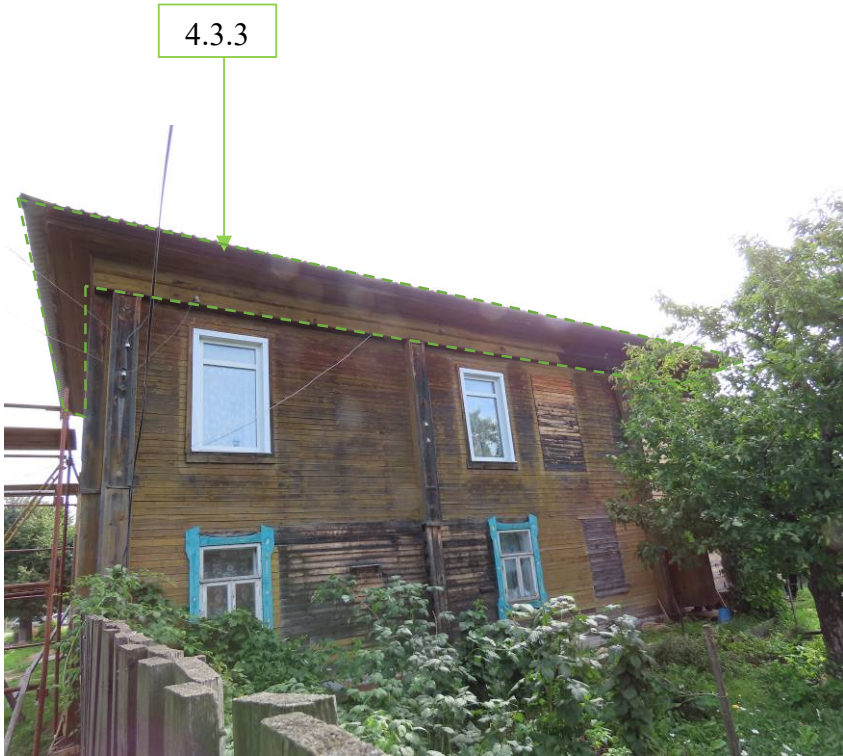
| № п/п | Обобщенная группа элементов предмета охраны | Элементы предмета охраны | Фотографическое или иное графическое изображение предмета охраны* |
|---|---|---|---|
| 4.3.3 | | Деревянный подшивной карниз | <p data-bbox="1431 1203 1957 1235">Фото 7. Западный фасад. Фото 2022 г.</p> |

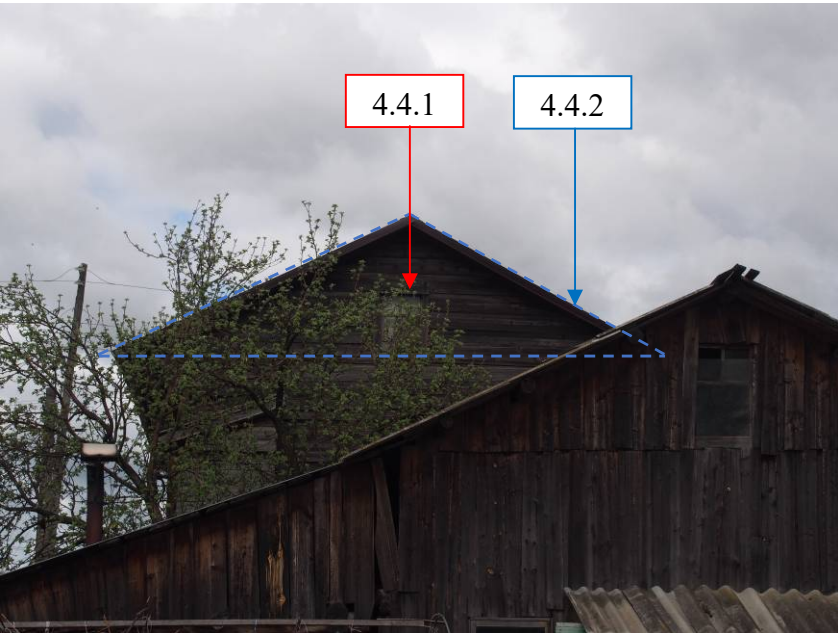
Фото 8. Южный фасад. Фото 2022 г.

| № п/п | Обобщенная группа элементов предмета охраны | Элементы предмета охраны | Фотографическое или иное графическое изображение предмета охраны* |
|---|---|---|---|
| 4.4.1 | | Один прямоугольный оконный проем | |
| 4.4.2 | | Фронтон | |

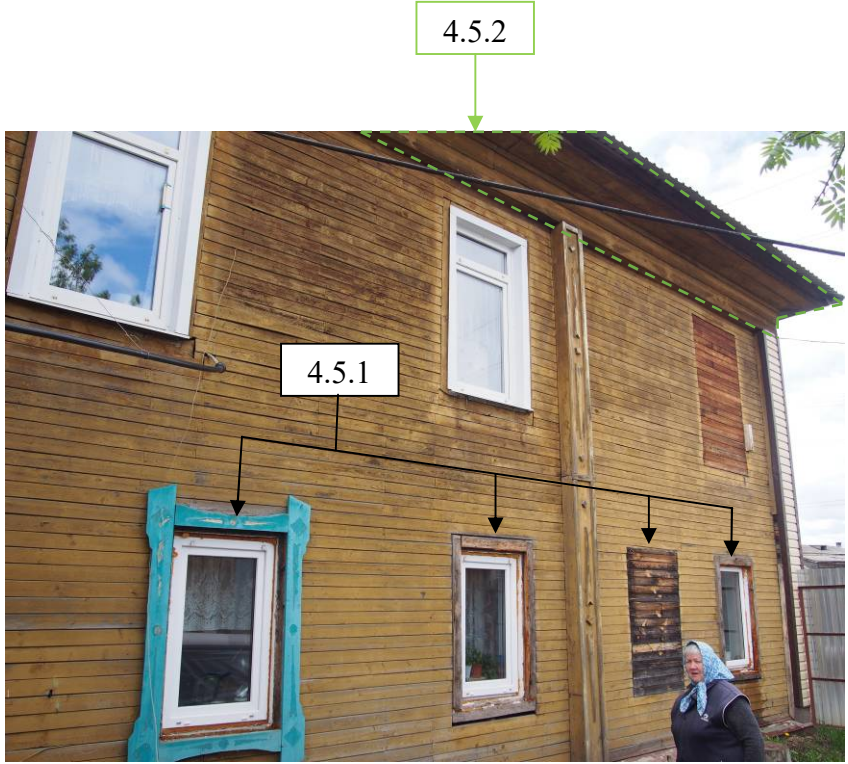
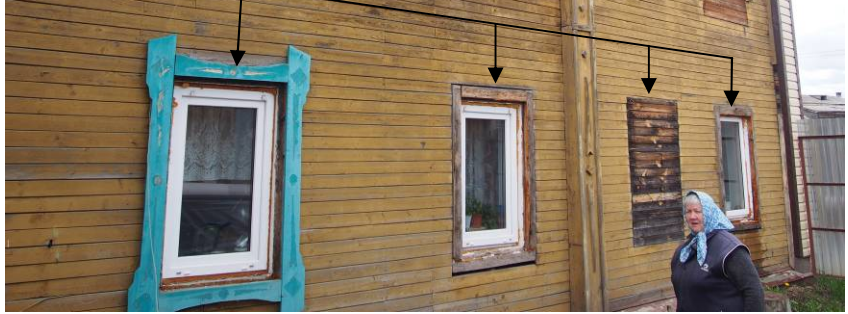
| № п/п | Обобщенная группа элементов предмета охраны | Элементы предмета охраны | Фотографическое или иное графическое изображение предмета охраны* |
|---|---|---|---|
| 4.5.1 | | Четыре оконных проема типа 1 | |
| 4.5.2 | | Деревянный подшивной карниз | <p data-bbox="1424 1203 1966 1235">Фото 9. Восточный фасад. Фото 2022 г.</p> |

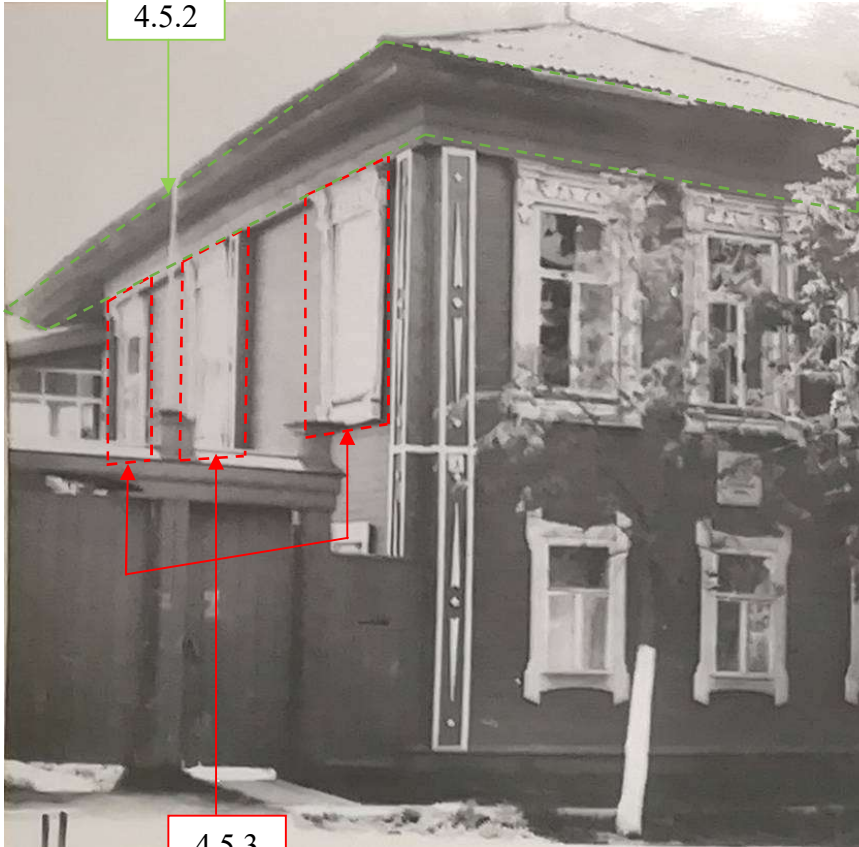
| № п/п | Обобщенная группа элементов предмета охраны | Элементы предмета охраны | Фотографическое или иное графическое изображение предмета охраны* |
|---|---|---|---|
| 4.5.3 | | Три оконных проема типа 2 | <p data-bbox="1413 1267 1973 1302">Фото 10. Восточный фасад. Фото 2022 г.</p> |

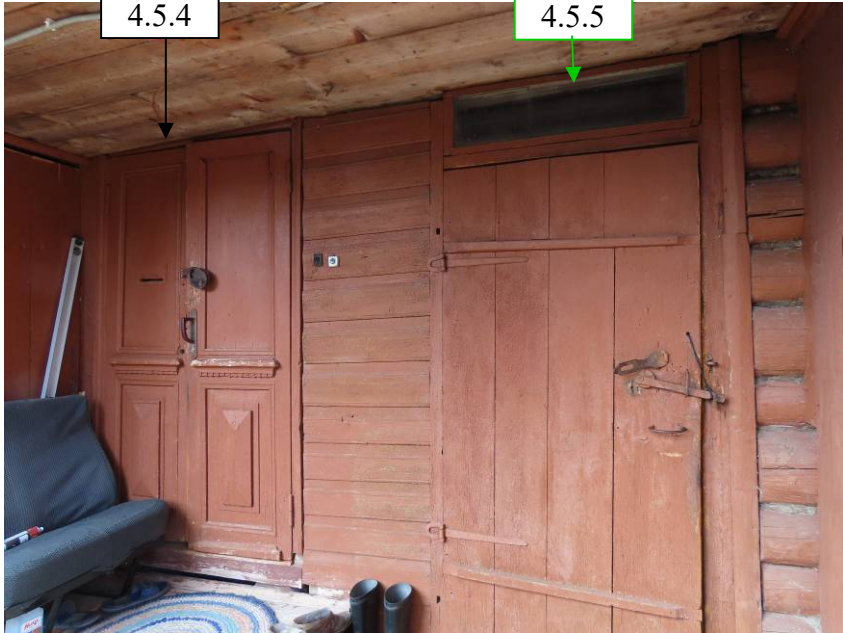
| № п/п | Обобщенная группа элементов предмета охраны | Элементы предмета охраны | Фотографическое или иное графическое изображение предмета охраны* |
|---|---|---|---|
| 4.5.4 | | <p>Прямоугольный дверной проем первого этажа.</p> <p>Тип заполнения в виде двухстворчатых филенчатых дверных полотен</p> | <p>Фото 11. Восточный фасад. Фото 2022 г.</p> |
| 4.5.5 | | <p>Прямоугольный дверной проем первого этажа</p> | |

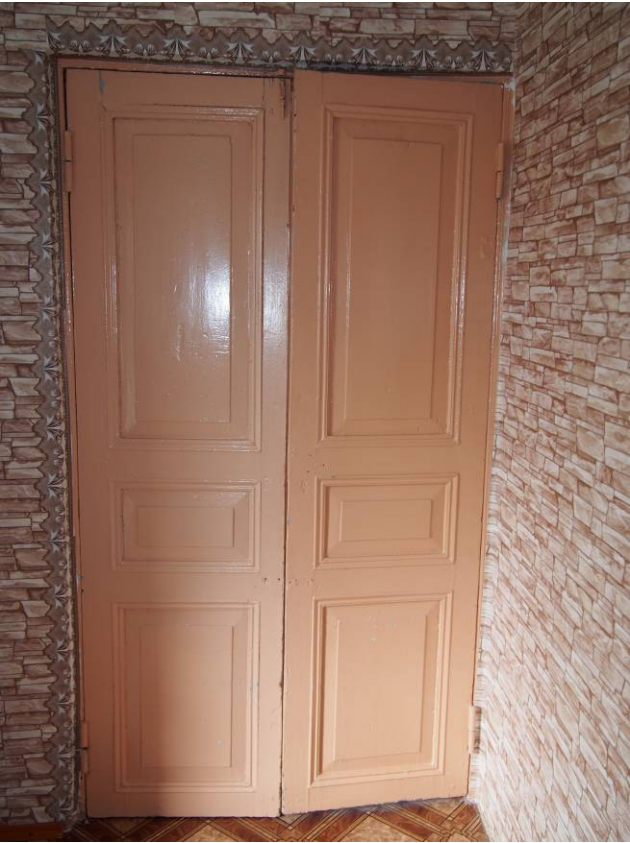
| № п/п | Обобщенная группа элементов предмета охраны | Элементы предмета охраны | Фотографическое или иное графическое изображение предмета охраны* |
|---|---|---|---|
| 4.6.1 | | <p>Тип заполнения дверного проема второго этажа в виде двухстворчатых филенчатых дверных полотен</p> | <p>Фото 12. Тип заполнения дверного проема второго этажа.<br/>Фото 2022 г.</p> |

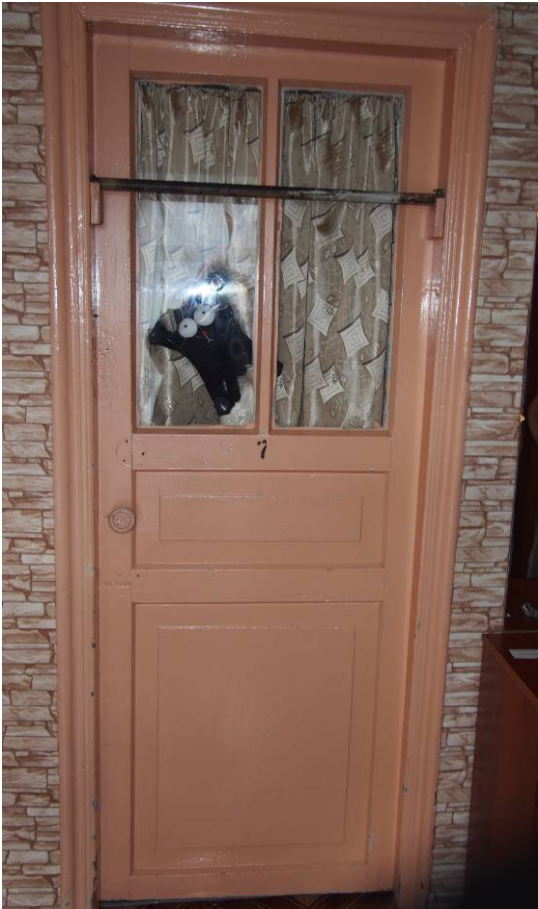
| № п/п | Обобщенная группа элементов предмета охраны | Элементы предмета охраны | Фотографическое или иное графическое изображение предмета охраны* |
|---|---|---|---|
| 4.6.2 | | <p>Тип заполнения дверного проема второго этажа в виде одностворчатого филенчатого дверного полотна с остеклением в верхней трети</p> | <p>Фото 13. Тип заполнения дверного проема второго этажа.<br/>Фото 2022 г.</p> |

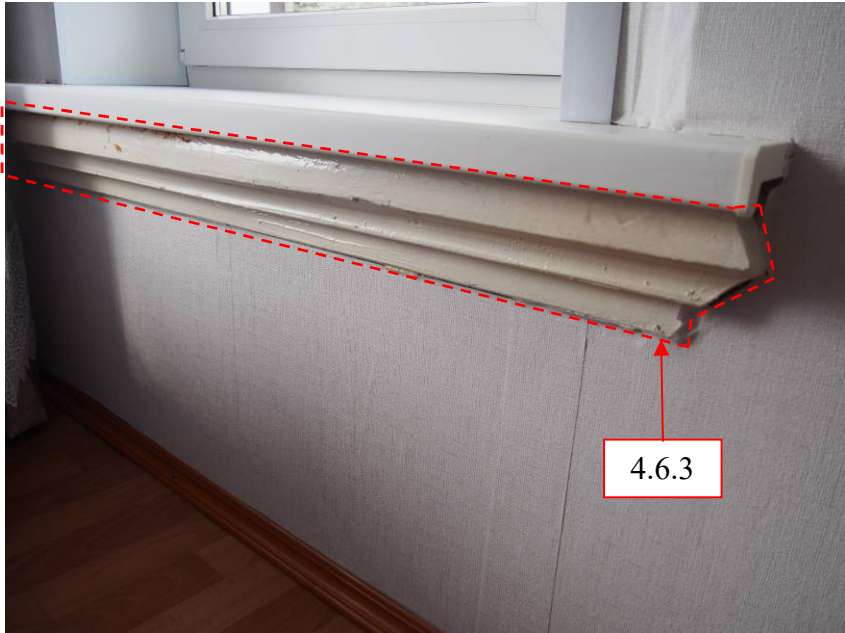
| № п/п | Обобщенная группа элементов предмета охраны | Элементы предмета охраны | Фотографическое или иное графическое изображение предмета охраны* |
|---|---|---|---|
| 4.6.3 | | Тип деревянного профилированного подоконника второго этажа | <p data-bbox="1285 1161 2105 1235">Фото 14. Тип деревянного профилированного подоконника второго этажа. Фото 2022 г.</p> |

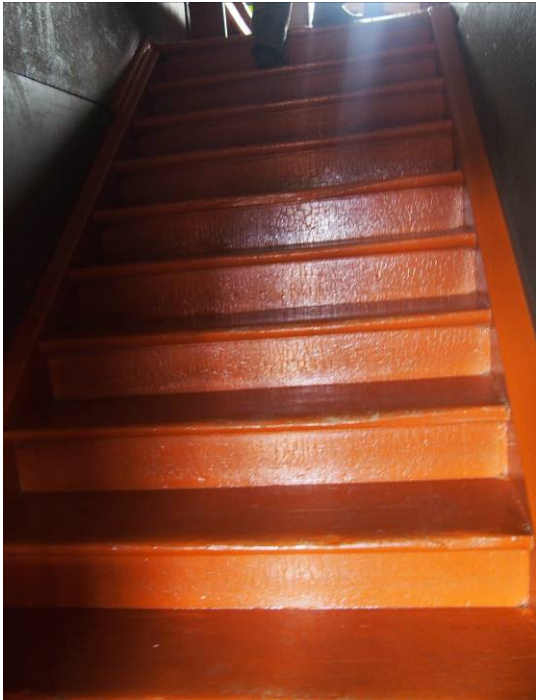
| № п/п | Обобщенная группа элементов предмета охраны | Элементы предмета охраны | Фотографическое или иное графическое изображение предмета охраны* |
|---|---|---|---|
| 4.6.4 | | Деревянная одномаршевая лестница | <p data-bbox="1290 1121 2101 1153">Фото 15. Деревянная одномаршевая лестница. Фото 2022 г.</p> |

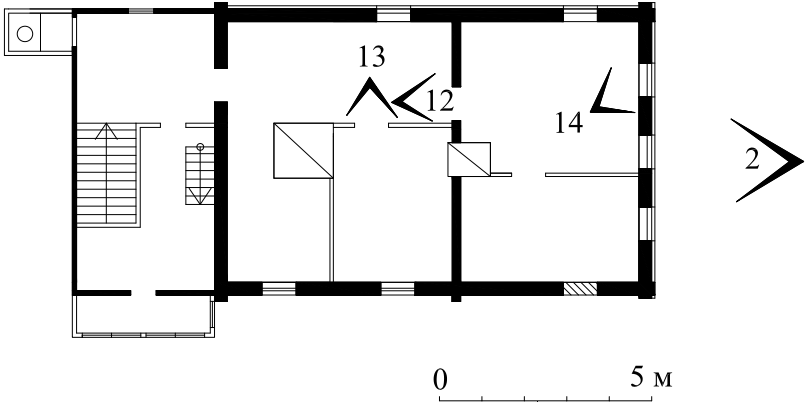
| Номер схемы | Схема |
|---|---|
| 2 | <p data-bbox="1854 304 2063 341">Второй этаж</p> <p data-bbox="1529 416 1783 448">→ С</p> <p data-bbox="1816 676 1839 703">2</p> <p data-bbox="1509 895 1749 927">0 5 м</p> |
