**Об установлении предмета охраны объекта культурного наследия  
(памятника истории и культуры) народов Российской Федерации  
регионального значения «Троицкая церковь, ворота и ограда»,  
расположенного по адресу: Кировская область, Слободской район,  
с. Волково**

**ПРЕДМЕТ ОХРАНЫ**

**объекта культурного наследия (памятника истории и культуры) народов Российской Федерации  
регионального значения «Троицкая церковь, ворота и ограда», расположенного по адресу:  
Кировская область, Слободской район, с. Волково**

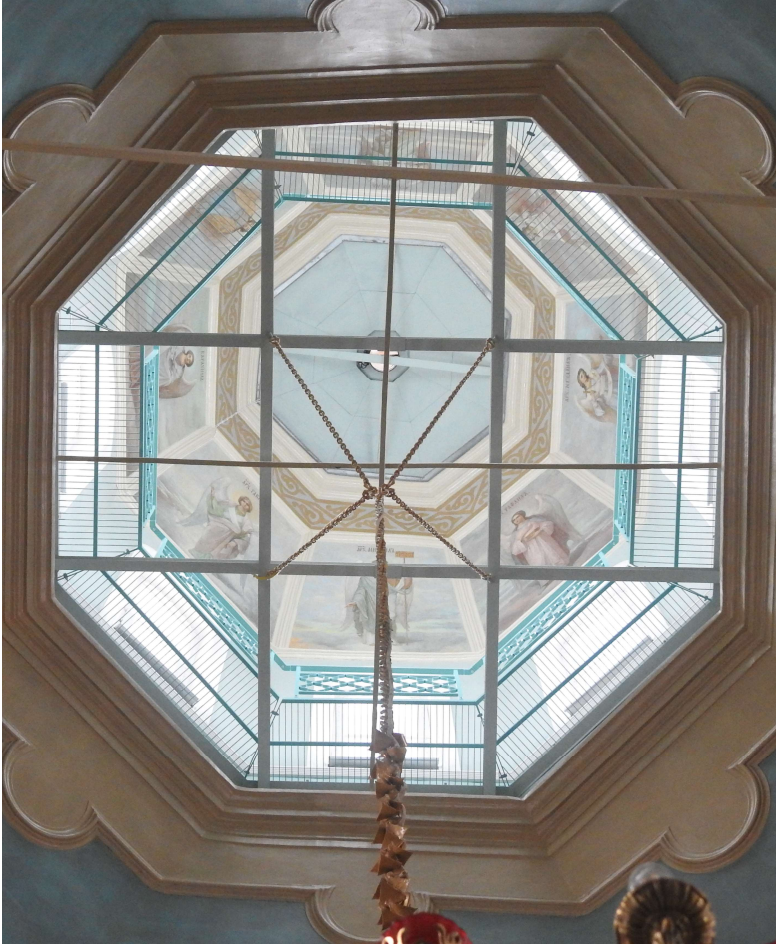
| № п/п | Обобщенная группа элементов предмета охраны | Элементы предмета охраны | Фотографическое или иное графическое изображение предмета охраны* |
|---|---|---|---|
| | | | <p data-bbox="1429 1396 1960 1428">Фото 2. Сомкнутый свод. Фото 2023 г.</p> |

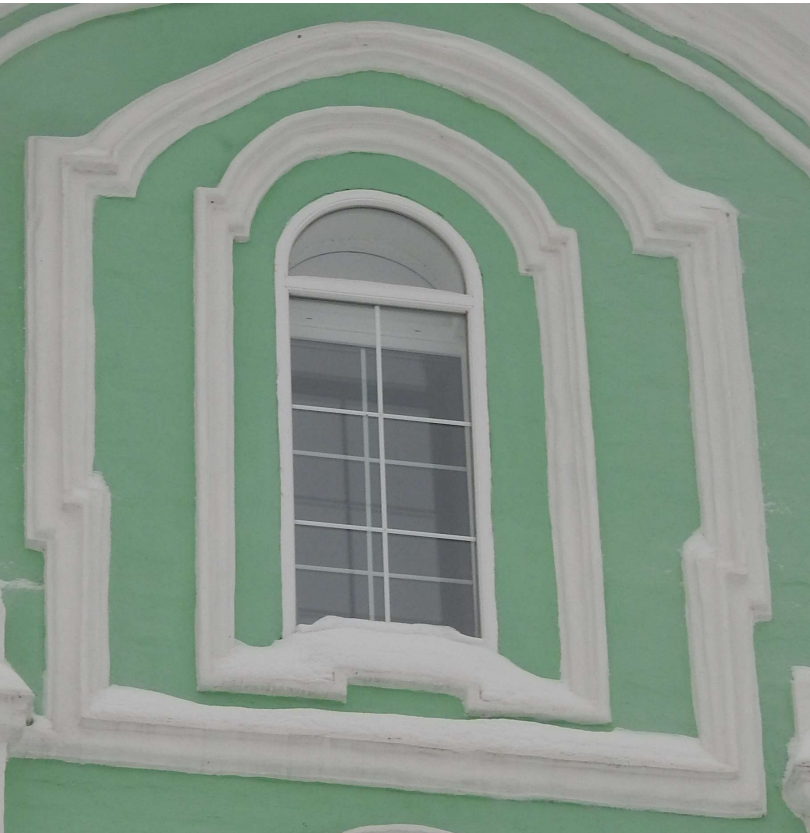
| № п/п | Обобщенная группа элементов предмета охраны | Элементы предмета охраны | Фотографическое или иное графическое изображение предмета охраны* |
|---|---|---|---|
| 4.1.23 | Объем холодного храма с апсидой | Оконный проем типа 4: арочный оконный проем первого света, заключенный в две фигурные профилированные рамки | <p data-bbox="1384 1289 2011 1326">Фото 30. Оконный проем типа 4. Фото 2023 г.</p> |

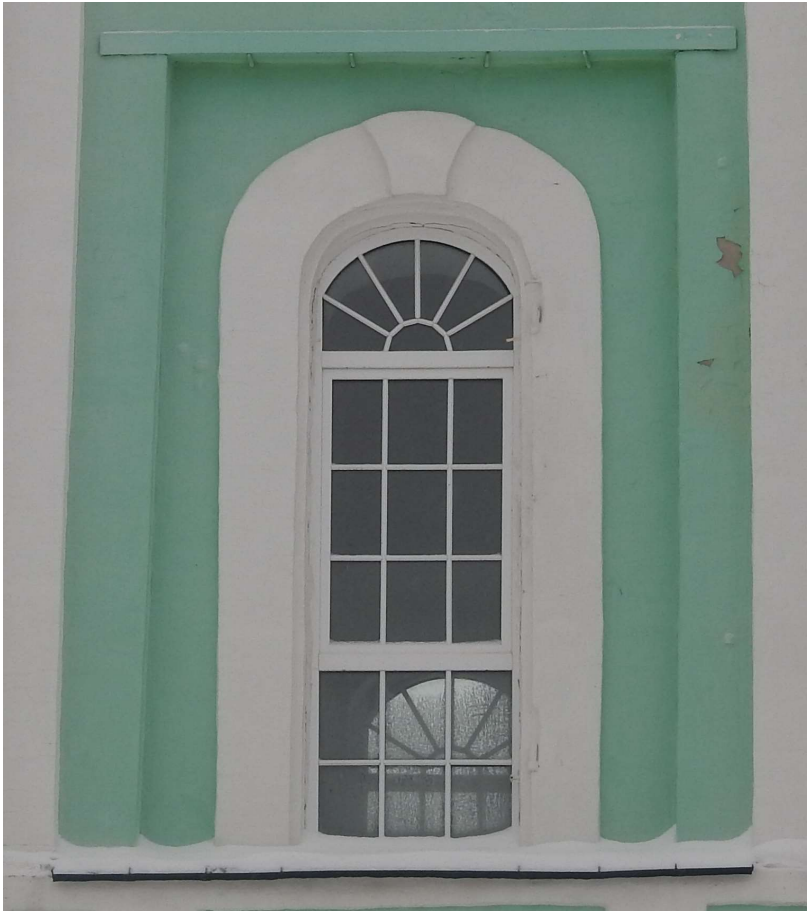
| № п/п | Обобщенная группа элементов предмета охраны | Элементы предмета охраны | Фотографическое или иное графическое изображение предмета охраны* |
|---|---|---|---|
| 4.1.29 | Объем колокольни | Оконный проем типа 10: арочный оконный проем, заключенный в широкий плоский арочный наличник с фигурным замковым камнем. Оконный проем заключен в прямоугольную нишу | <p data-bbox="1373 1332 2018 1369">Фото 36. Оконный проем типа 10. Фото 2023 г.</p> |

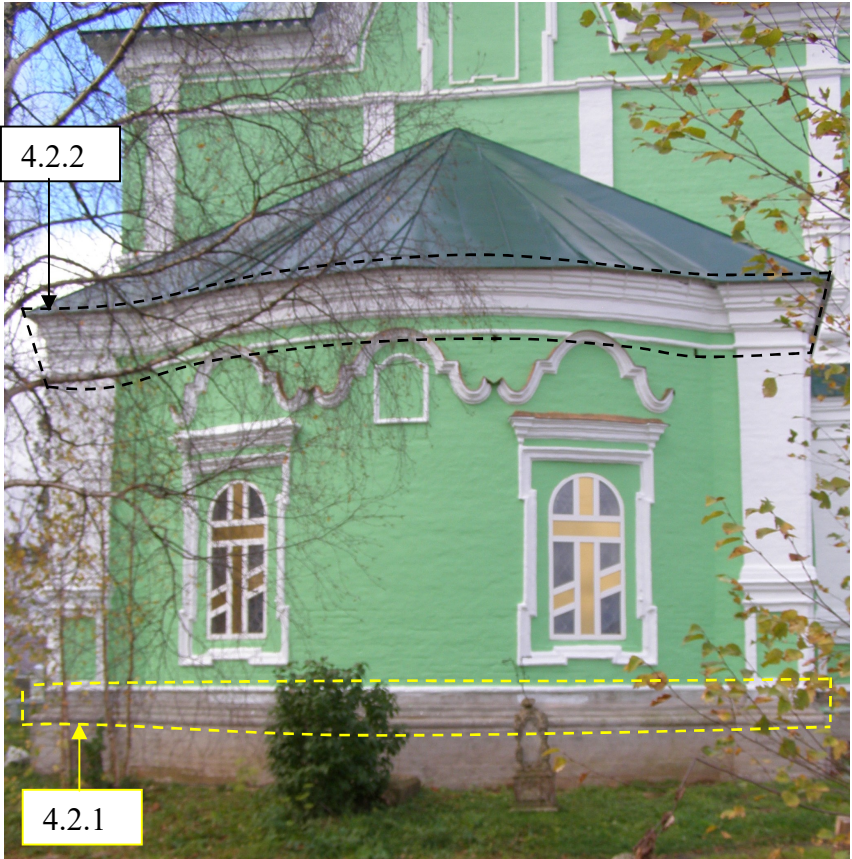
| № п/п | Обобщенная группа элементов предмета охраны | Элементы предмета охраны | Фотографическое или иное графическое изображение предмета охраны* |
|---|---|---|---|
| 4.2.1 | Восточный фасад | Уступ цоколя типа 1 | <p data-bbox="1417 1321 1977 1353">Фото 51. Восточный фасад. Фото 2015 г.</p> |

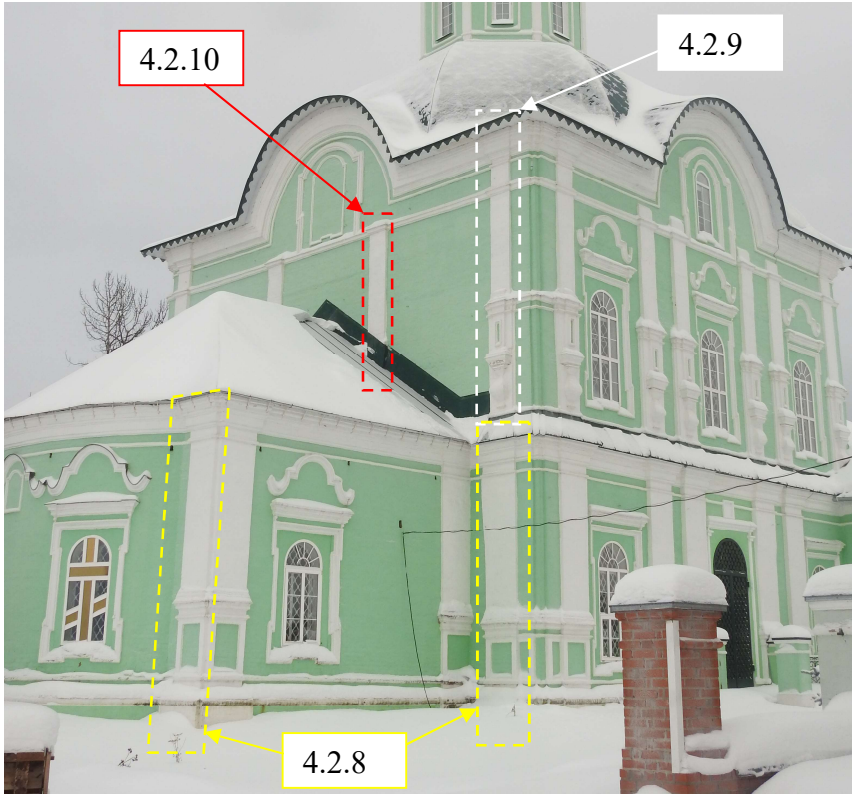
| № п/п | Обобщенная группа элементов предмета охраны | Элементы предмета охраны | Фотографическое или иное графическое изображение предмета охраны* |
|---|---|---|---|
| | Восточный фасад | | <p data-bbox="1413 411 1514 459">4.2.10</p> <p data-bbox="1928 395 2051 443">4.2.9</p> <p data-bbox="1559 1121 1659 1169">4.2.8</p> <p data-bbox="1417 1214 1973 1246">Фото 55. Восточный фасад. Фото 2023 г.</p> |

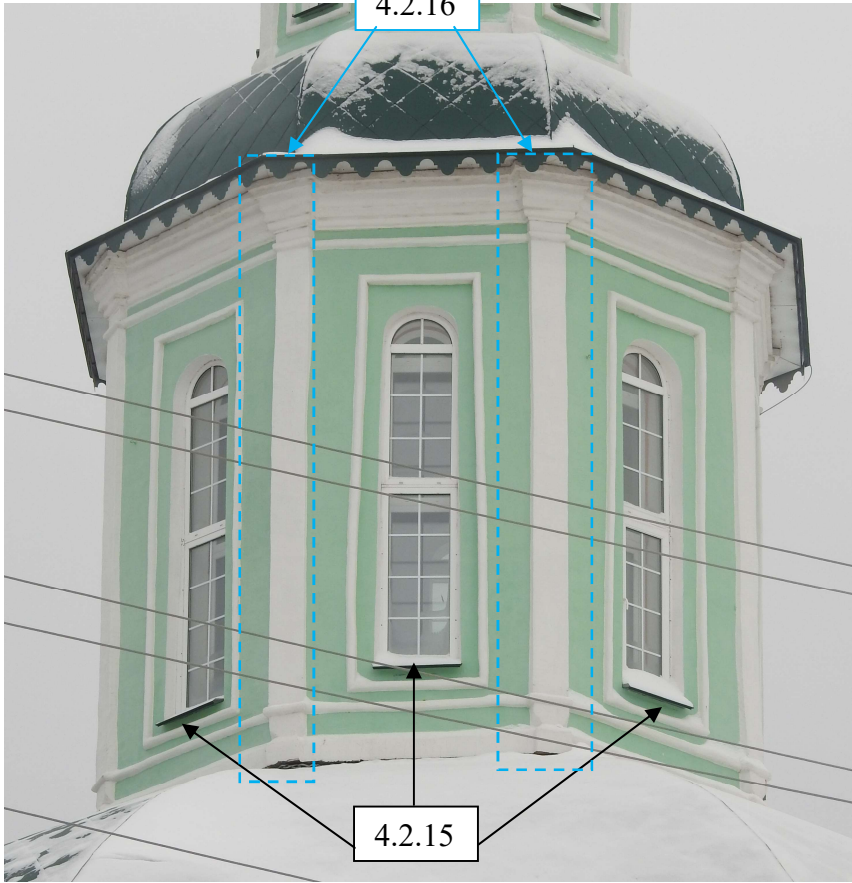
| № п/п | Обобщенная группа элементов предмета охраны | Элементы предмета охраны | Фотографическое или иное графическое изображение предмета охраны* |
|---|---|---|---|
| 4.2.15 | Восточный фасад | Три оконных проема типа 5 | <p data-bbox="1413 1337 1973 1374">Фото 58. Восточный фасад. Фото 2023 г.</p> |

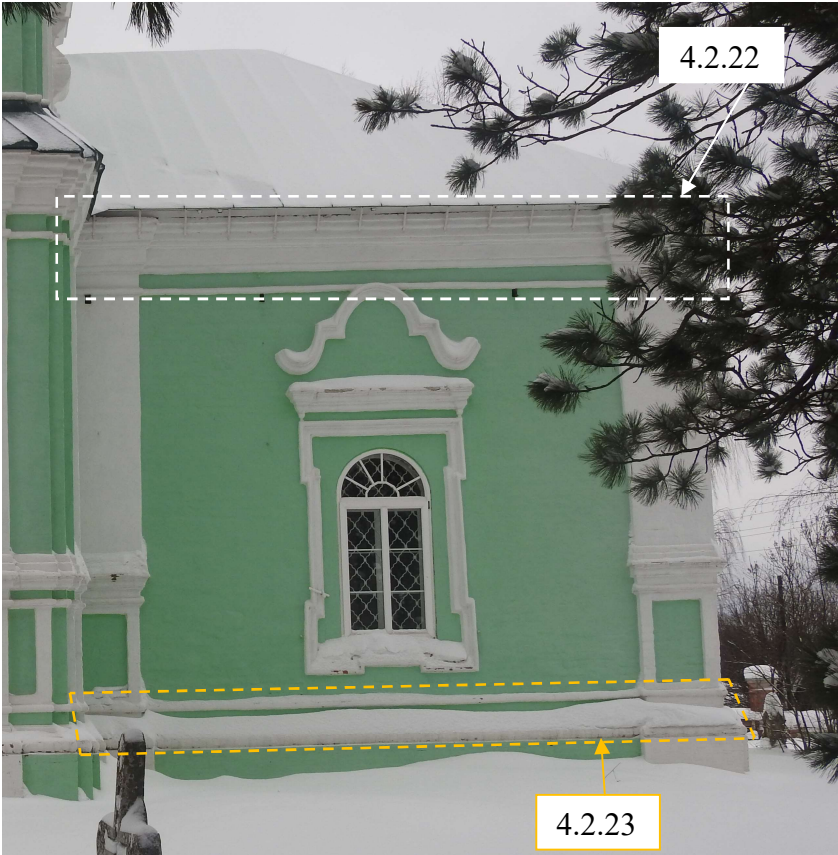
| № п/п | Обобщенная группа элементов предмета охраны | Элементы предмета охраны | Фотографическое или иное графическое изображение предмета охраны* |
|---|---|---|---|
| 4.2.22 | Южный фасад | Уступ цоколя типа 1 | <p data-bbox="1435 1273 1955 1310">Фото 61. Южный фасад. Фото 2023 г.</p> |

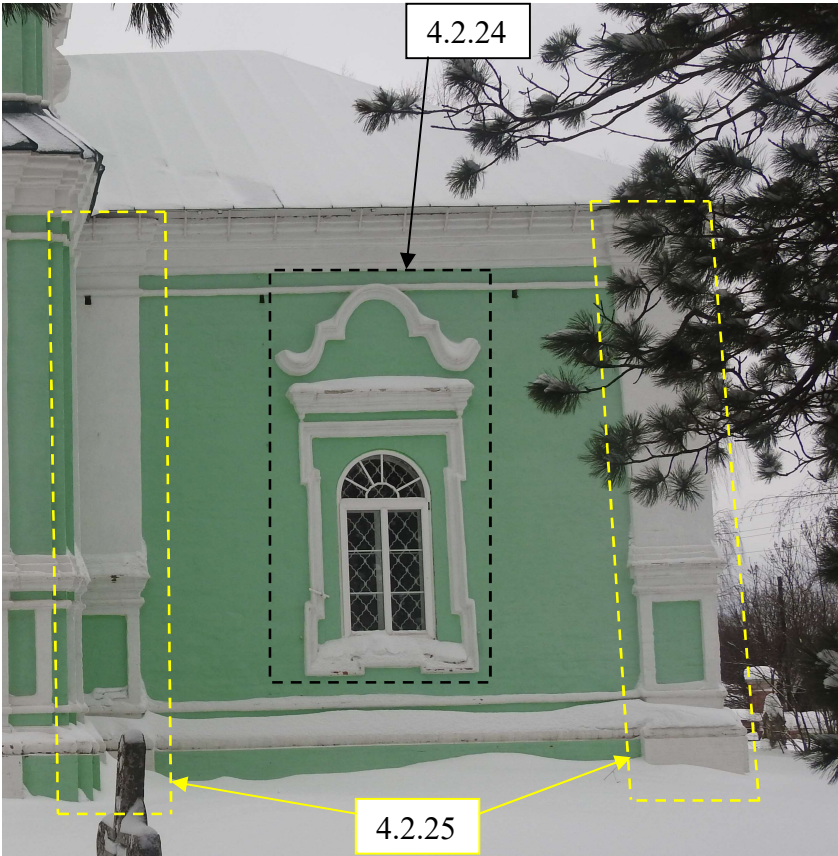
| № п/п | Обобщенная группа элементов предмета охраны | Элементы предмета охраны | Фотографическое или иное графическое изображение предмета охраны* |
|---|---|---|---|
| 4.2.24 | Южный фасад | Один оконный проем типа 1 | <p data-bbox="1435 1310 1951 1350">Фото 62. Южный фасад. Фото 2023 г.</p> |

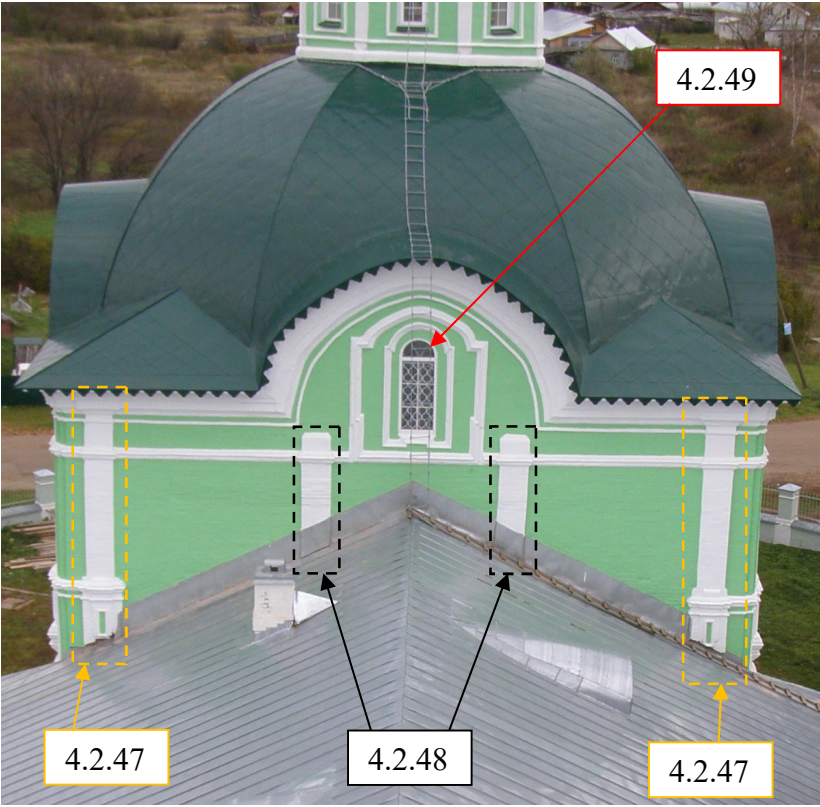
| № п/п | Обобщенная группа элементов предмета охраны | Элементы предмета охраны | Фотографическое или иное графическое изображение предмета охраны* |
|---|---|---|---|
| 4.2.47 | Западный фасад | Две плоские пилястры, раскреповывающие карнизы типа 1 и типа 2, в нижней части расширенная и дополненная лопаткой с профилированным поясом и прямоугольной нишей в профилированной рамке | <p data-bbox="1429 1225 1966 1260">Фото 70. Западный фасад. Фото 2015 г.</p> |

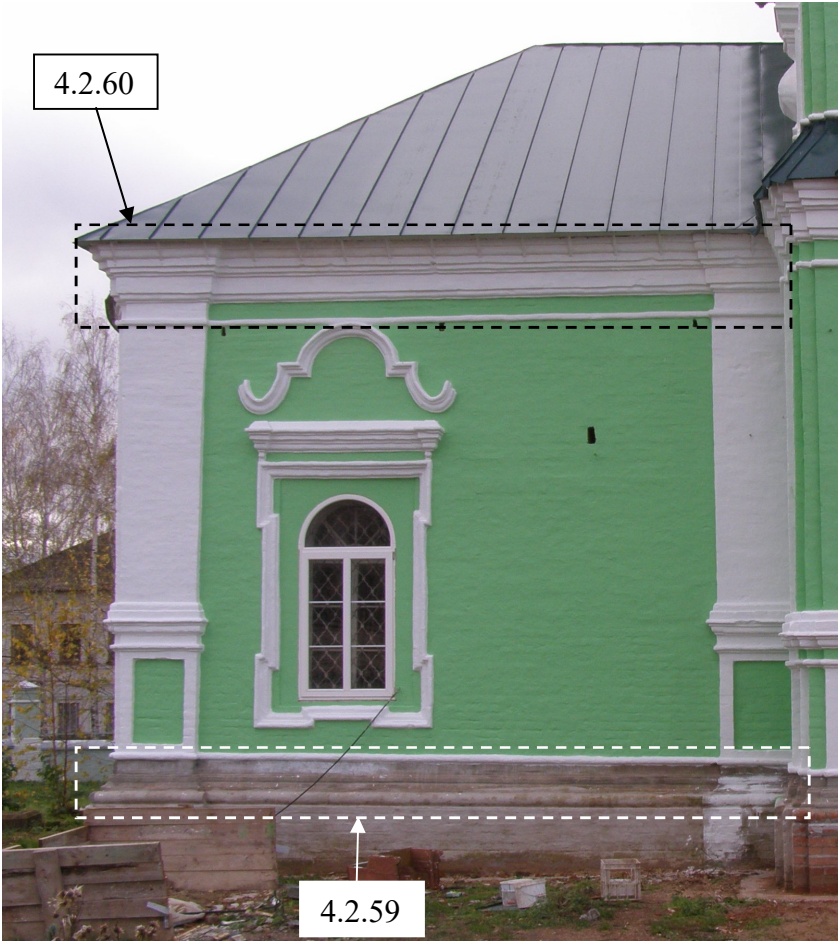
| № п/п | Обобщенная группа элементов предмета охраны | Элементы предмета охраны | Фотографическое или иное графическое изображение предмета охраны* |
|---|---|---|---|
| 4.2.59 | Северный фасад | Уступ цоколя типа 1 | <p data-bbox="1424 1362 1966 1394">Фото 73. Северный фасад. Фото 2015 г.</p> |

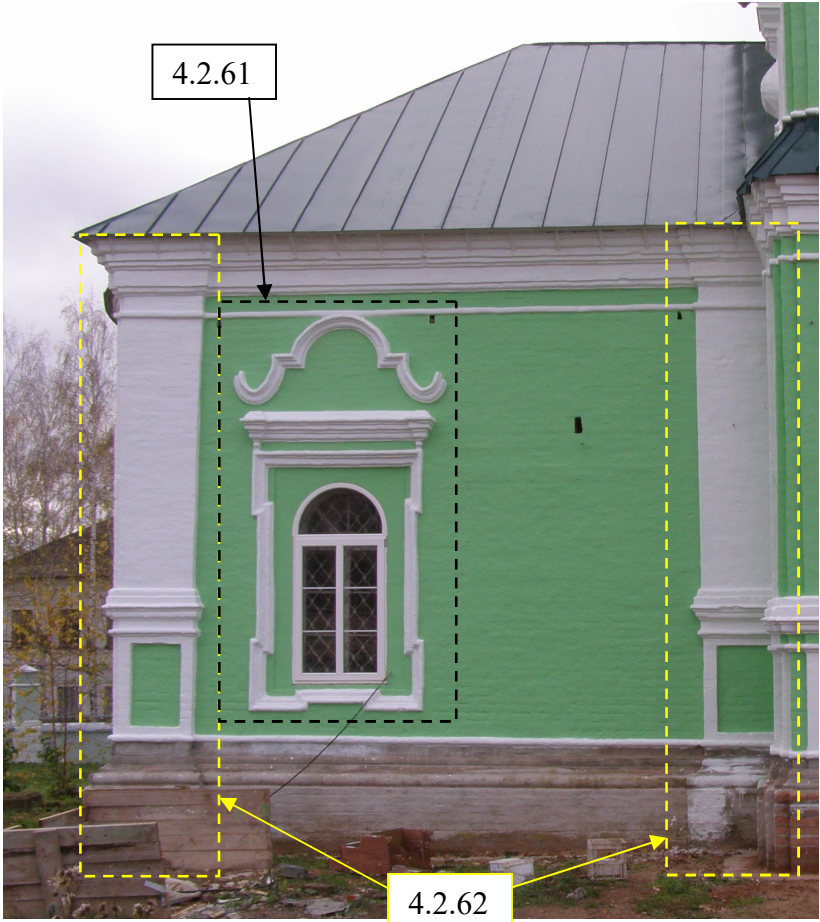
| № п/п | Обобщенная группа элементов предмета охраны | Элементы предмета охраны | Фотографическое или иное графическое изображение предмета охраны* |
|---|---|---|---|
| 4.2.61 | Северный фасад | Один оконный проем типа 1 | <p data-bbox="1417 422 1563 478">4.2.61</p> <p data-bbox="1675 1260 1798 1316">4.2.62</p> |
| 4.2.62 | | Две пилястры типа 1 | |

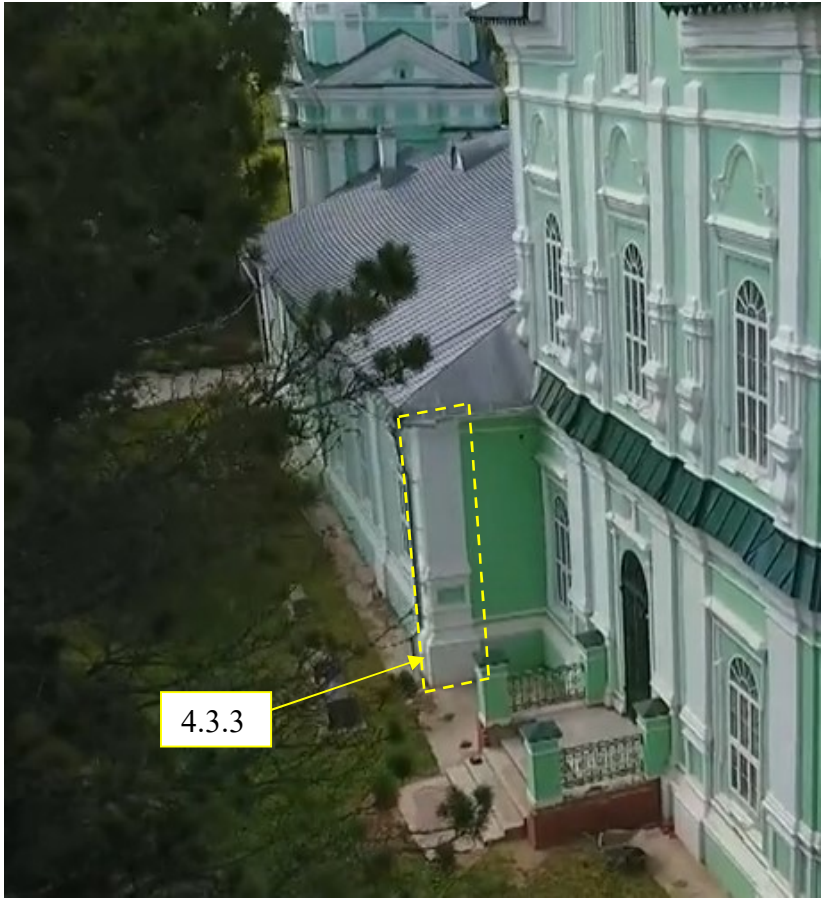
| № п/п | Обобщенная группа элементов предмета охраны | Элементы предмета охраны | Фотографическое или иное графическое изображение предмета охраны* |
|---|---|---|---|
| 4.3.3 | Восточный фасад | Одна пилястра типа 7 | <p data-bbox="1413 1074 1543 1129">4.3.3</p> <p data-bbox="1413 1321 1973 1358">Фото 83. Восточный фасад. Фото 2023 г.</p> |

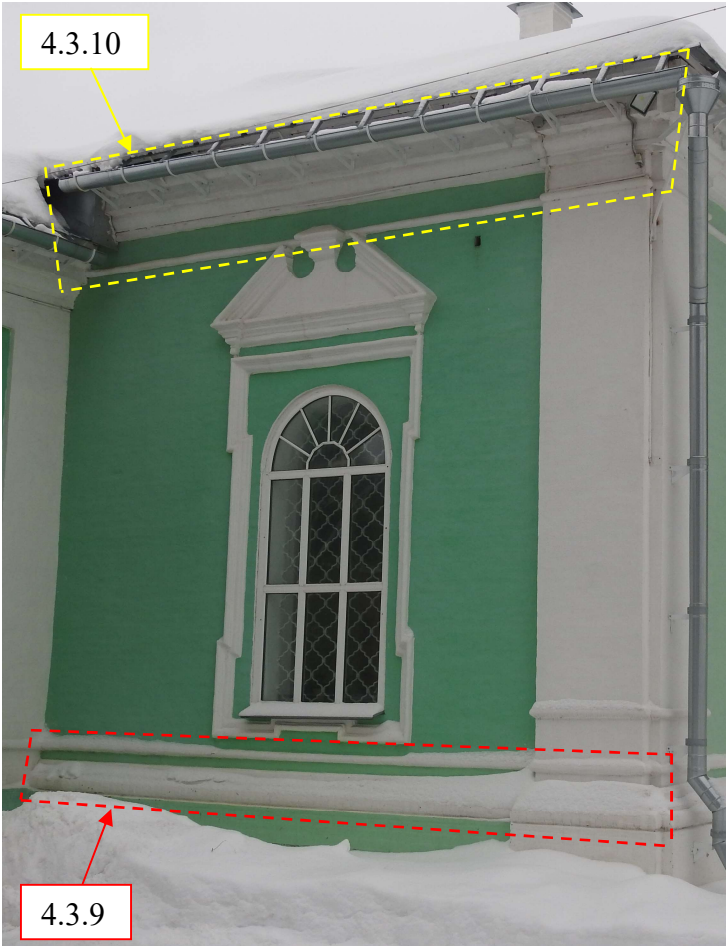
| № п/п | Обобщенная группа элементов предмета охраны | Элементы предмета охраны | Фотографическое или иное графическое изображение предмета охраны* |
|---|---|---|---|
| 4.3.9 | Западный фасад | Уступ цоколя типа 1 | <p data-bbox="1429 1369 1966 1401">Фото 87. Западный фасад. Фото 2023 г.</p> |

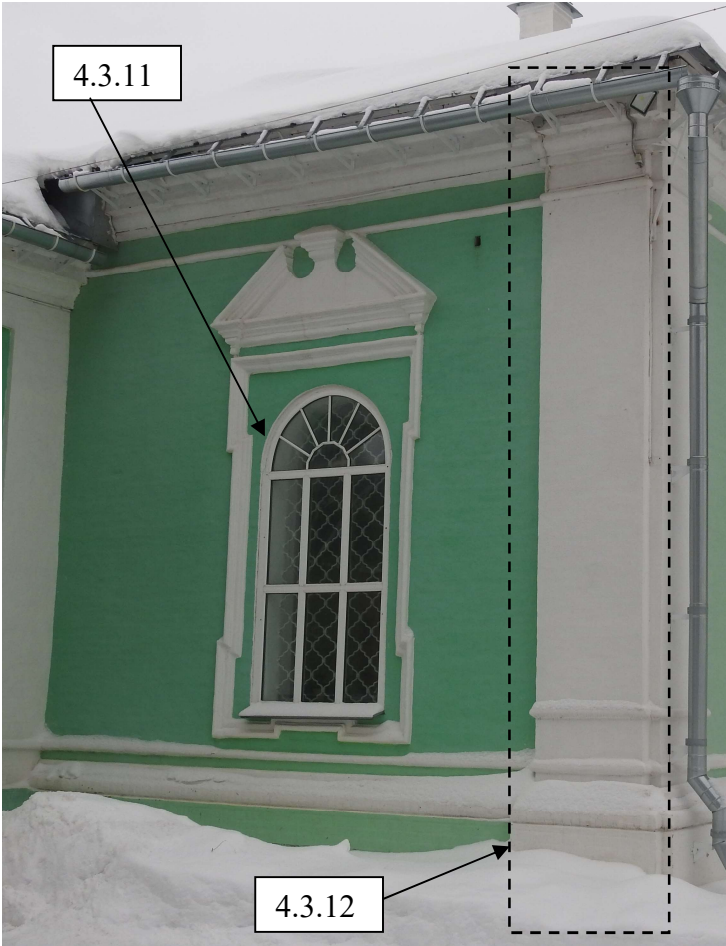
| № п/п | Обобщенная группа элементов предмета охраны | Элементы предмета охраны | Фотографическое или иное графическое изображение предмета охраны* |
|---|---|---|---|
| 4.3.11 | Западный фасад | Один оконный проем типа 7 | <p data-bbox="1429 1369 1966 1401">Фото 88. Западный фасад. Фото 2023 г.</p> |

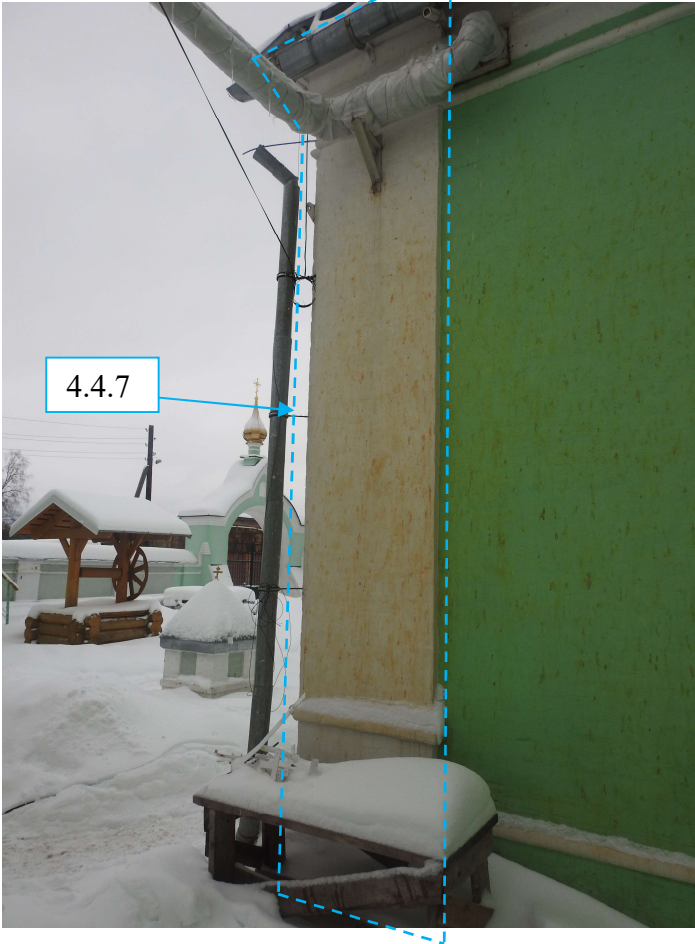
| № п/п | Обобщенная группа элементов предмета охраны | Элементы предмета охраны | Фотографическое или иное графическое изображение предмета охраны* |
|---|---|---|---|
| 4.4.7 | Западный фасад | Одна пилястра типа 8 | <p data-bbox="1429 1348 1966 1385">Фото 98. Западный фасад. Фото 2023 г.</p> |

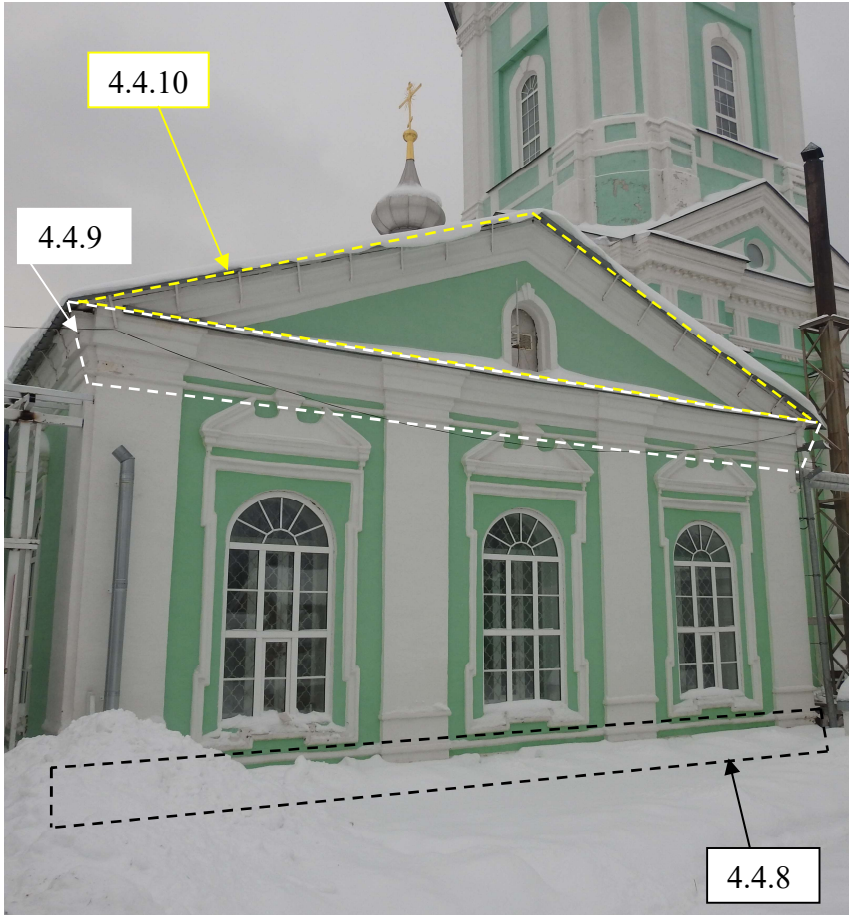
| № п/п | Обобщенная группа элементов предмета охраны | Элементы предмета охраны | Фотографическое или иное графическое изображение предмета охраны* |
|---|---|---|---|
| 4.4.8 | Северный фасад | Уступ цоколя типа 1 | <p data-bbox="1429 1337 1966 1369">Фото 99. Северный фасад. Фото 2023 г.</p> |

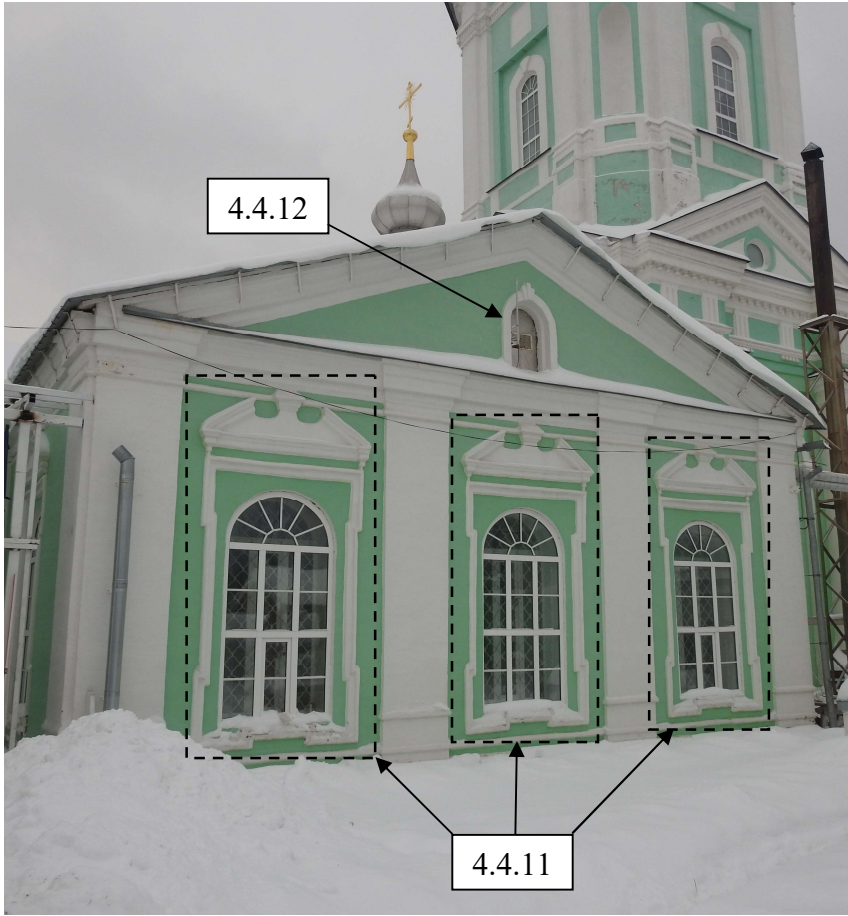
| № п/п | Обобщенная группа элементов предмета охраны | Элементы предмета охраны | Фотографическое или иное графическое изображение предмета охраны* |
|---|---|---|---|
| 4.4.11 | Северный фасад | Три оконных проема типа 9 | <p data-bbox="1417 1337 1973 1369">Фото 100. Северный фасад. Фото 2023 г.</p> |

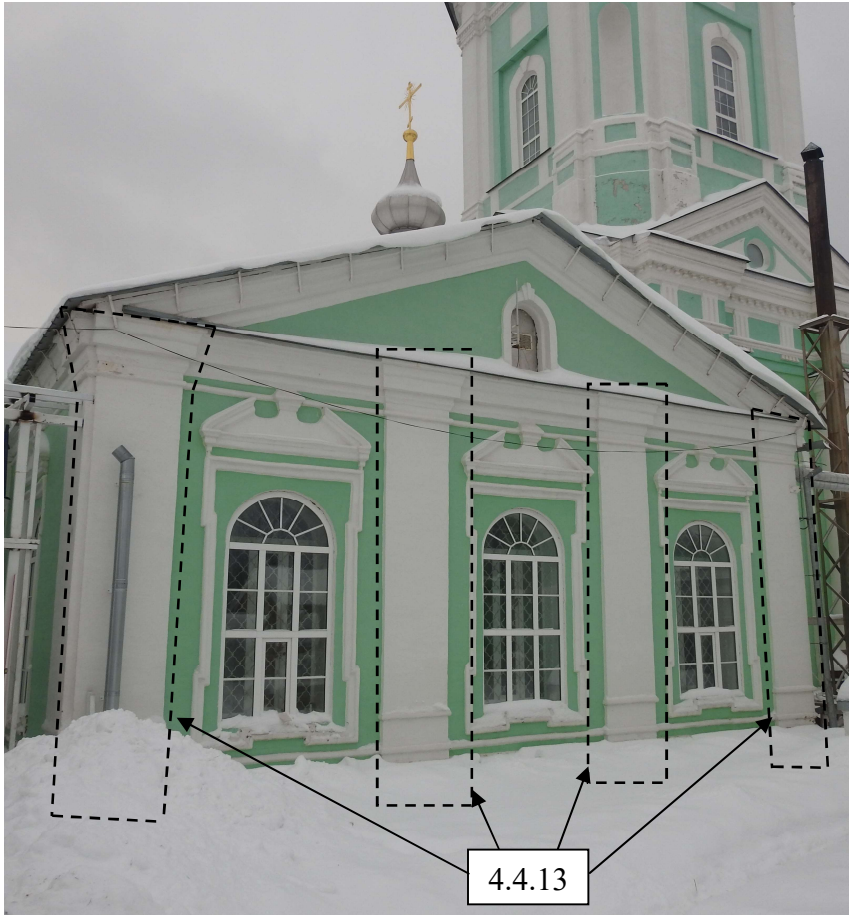
| № п/п | Обобщенная группа элементов предмета охраны | Элементы предмета охраны | Фотографическое или иное графическое изображение предмета охраны* |
|---|---|---|---|
| 4.4.13 | Северный фасад | Четыре пилястры типа 8 | <p data-bbox="1417 1337 1973 1369">Фото 101. Северный фасад. Фото 2023 г.</p> |

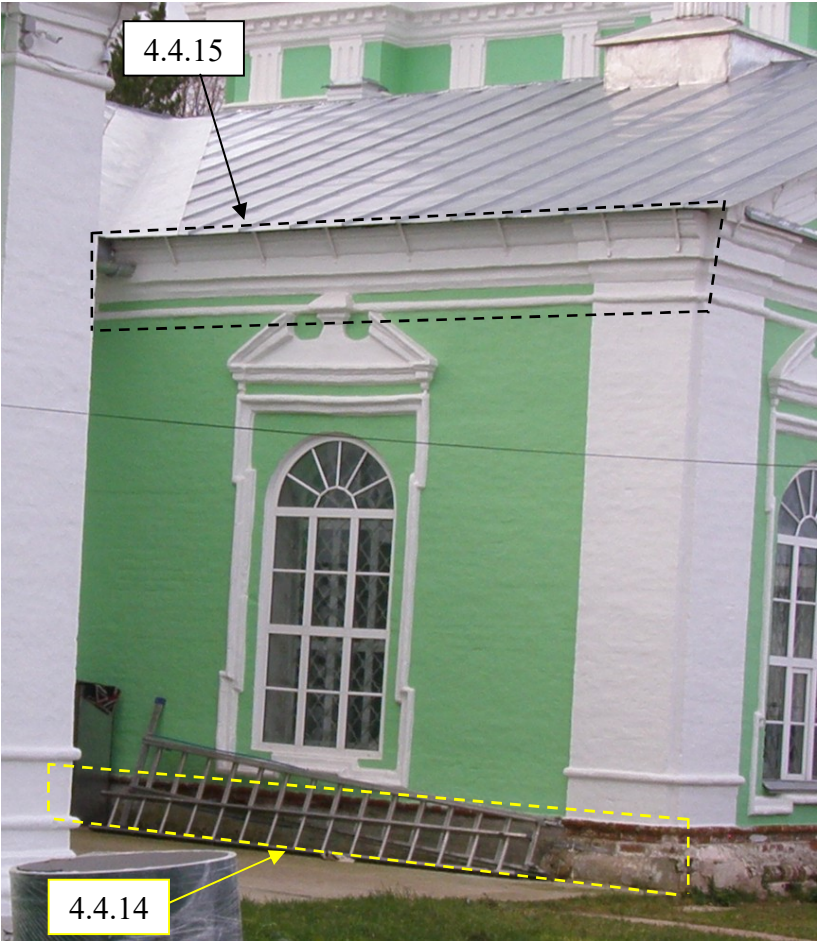
| № п/п | Обобщенная группа элементов предмета охраны | Элементы предмета охраны | Фотографическое или иное графическое изображение предмета охраны* |
|---|---|---|---|
| 4.4.14 | Восточный фасад | Уступ цоколя типа 1 | <p data-bbox="1406 400 1532 456">4.4.15</p> <p data-bbox="1339 1262 1464 1318">4.4.14</p> |
| 4.4.15 | | Карниз типа 6 | |

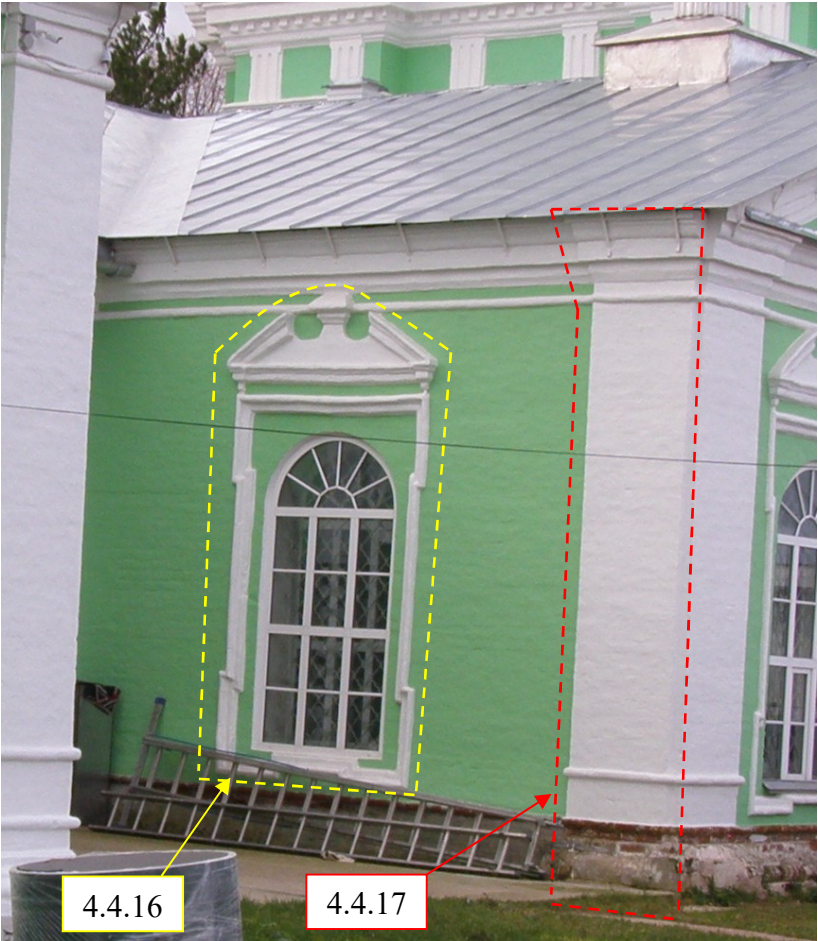
| № п/п | Обобщенная группа элементов предмета охраны | Элементы предмета охраны | Фотографическое или иное графическое изображение предмета охраны* |
|---|---|---|---|
| 4.4.16 | Восточный фасад | Один оконный проем типа 9 | <p data-bbox="1406 1361 1984 1396">Фото 103. Восточный фасад. Фото 2015 г.</p> |

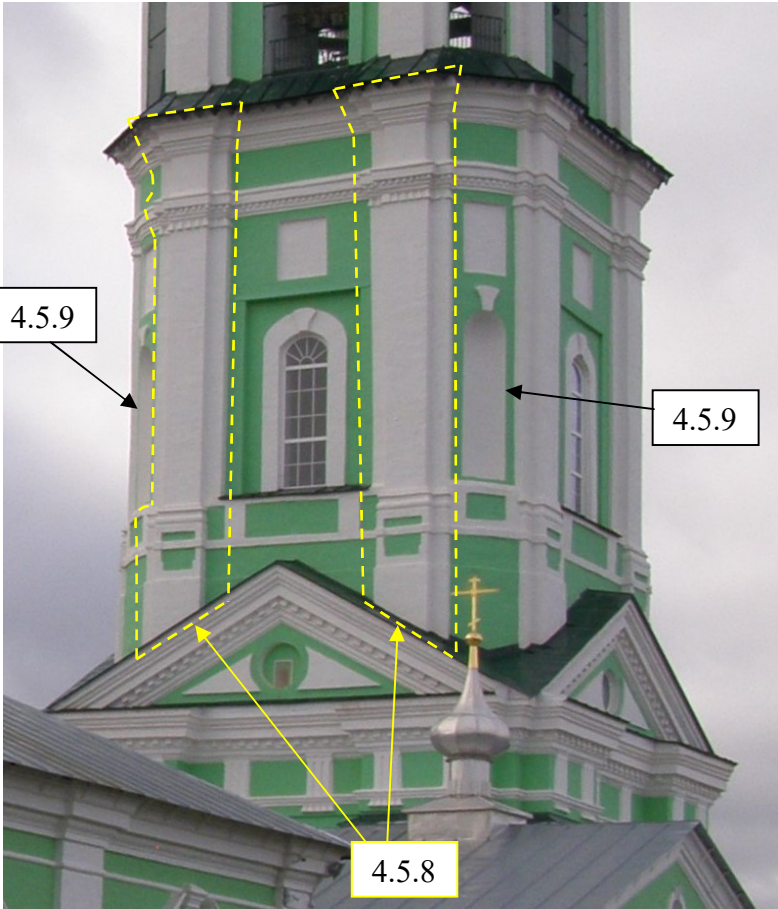
| № п/п | Обобщенная группа элементов предмета охраны | Элементы предмета охраны | Фотографическое или иное графическое изображение предмета охраны* |
|---|---|---|---|
| 4.5.8 | Восточный фасад | Две пилястры типа 9 | <p data-bbox="1299 667 1404 722">4.5.9</p> <p data-bbox="1957 770 2063 826">4.5.9</p> <p data-bbox="1657 1225 1762 1281">4.5.8</p> <p data-bbox="1408 1329 1984 1369">Фото 109. Восточный фасад. Фото 2015 г.</p> |
| 4.5.9 | | Две арочные ниши-экседры с арочными перемычками и выделенными фигурными замковыми камнями | |

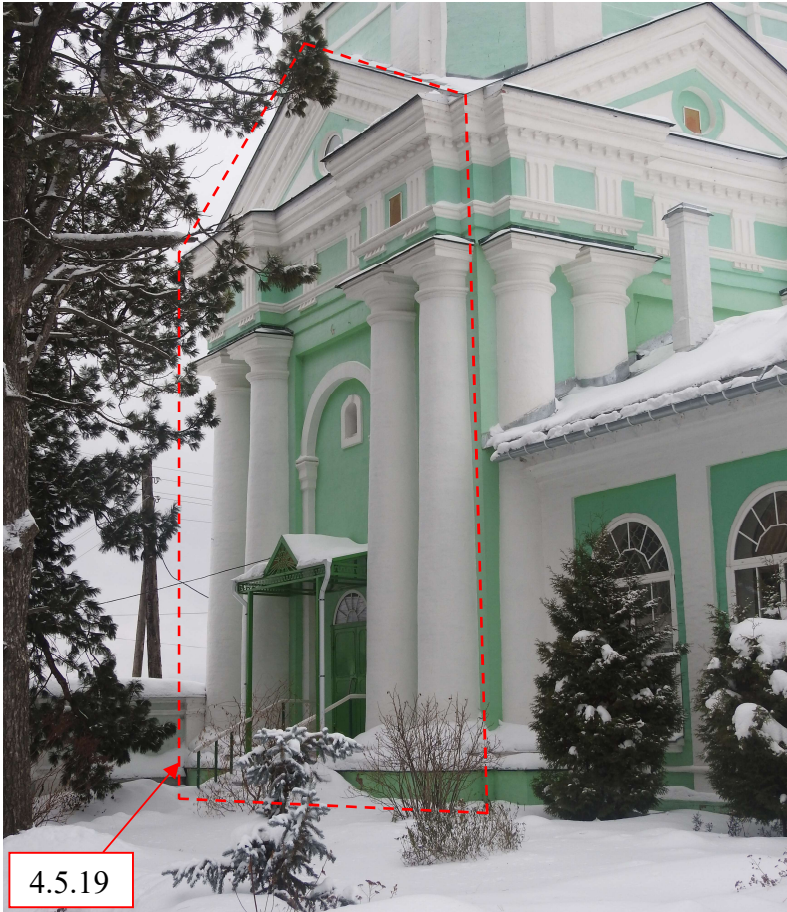
| № п/п | Обобщенная группа элементов предмета охраны | Элементы предмета охраны | Фотографическое или иное графическое изображение предмета охраны* |
|---|---|---|---|
| 4.5.19 | Южный фасад | <p>Портик тосканского ордера, состоящий из четырех попарно стоящих колонн, большой прямоугольной центральной ниши, антаблемента типа 4 и фронтона с карнизом типа 7</p> | <p>4.5.19</p> <p>Фото 114. Южный фасад. Фото 2023 г.</p> |

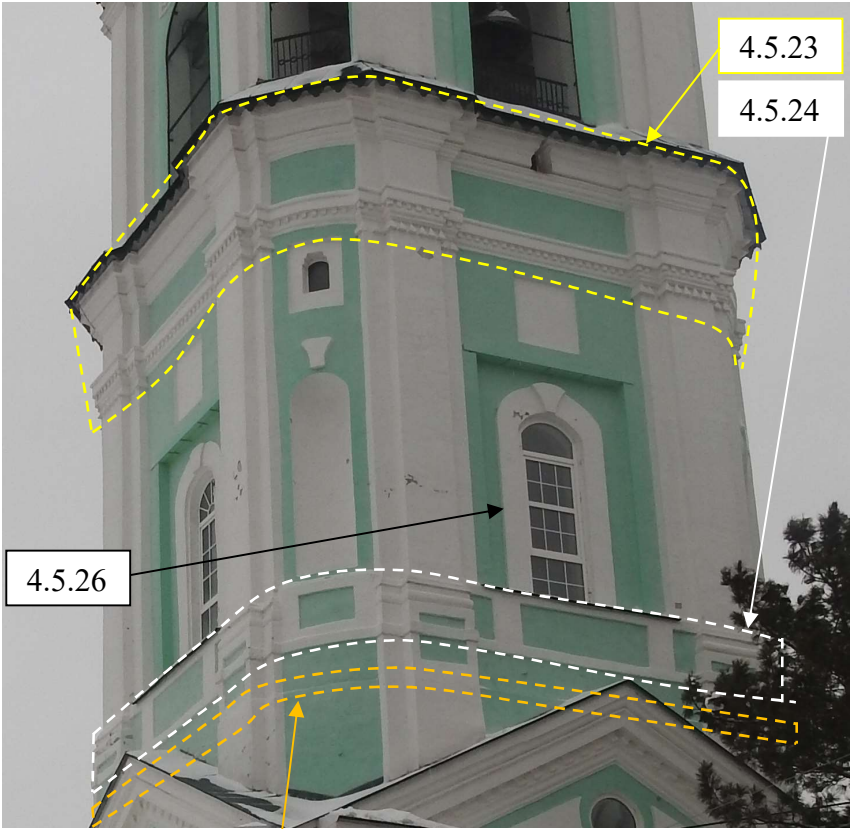
| № п/п | Обобщенная группа элементов предмета охраны | Элементы предмета охраны | Фотографическое или иное графическое изображение предмета охраны* |
|---|---|---|---|
| 4.5.23 | Южный фасад | Антаблемент типа 5 | <p data-bbox="2004 399 2116 446">4.5.23</p> <p data-bbox="2004 462 2116 510">4.5.24</p> <p data-bbox="1288 933 1400 981">4.5.26</p> <p data-bbox="1467 1220 1601 1268">4.5.25</p> |
| 4.5.24 | | Карниз типа 8 | |

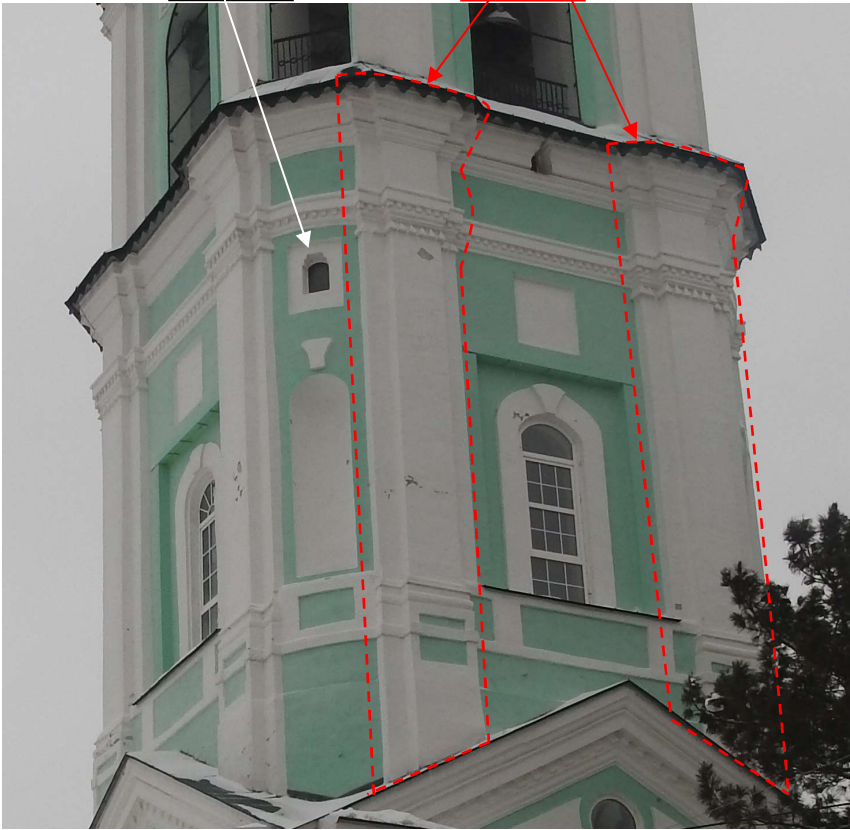
| № п/п | Обобщенная группа элементов предмета охраны | Элементы предмета охраны | Фотографическое или иное графическое изображение предмета охраны* |
|---|---|---|---|
| 4.5.27 | Южный фасад | Две пилястры типа 9 | <div data-bbox="1442 360 1565 416" style="border: 1px solid black; padding: 2px;">4.5.28</div> <div data-bbox="1733 360 1856 416" style="border: 1px solid red; padding: 2px;">4.5.27</div> |
| 4.5.28 | | Один фигурный оконный проем в прямоугольной нише | |

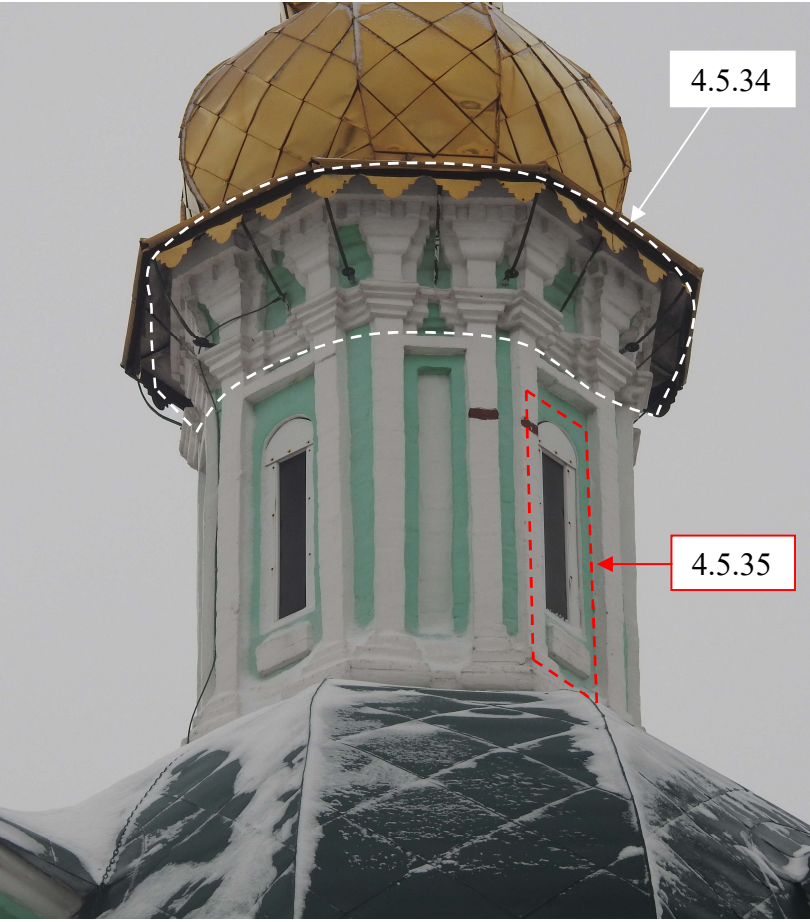
| № п/п | Обобщенная группа элементов предмета охраны | Элементы предмета охраны | Фотографическое или иное графическое изображение предмета охраны* |
|---|---|---|---|
| 4.5.34 | Южный фасад | Антаблемент типа 7 | <p data-bbox="1429 1340 1960 1380">Фото 121. Южный фасад. Фото 2023 г.</p> |

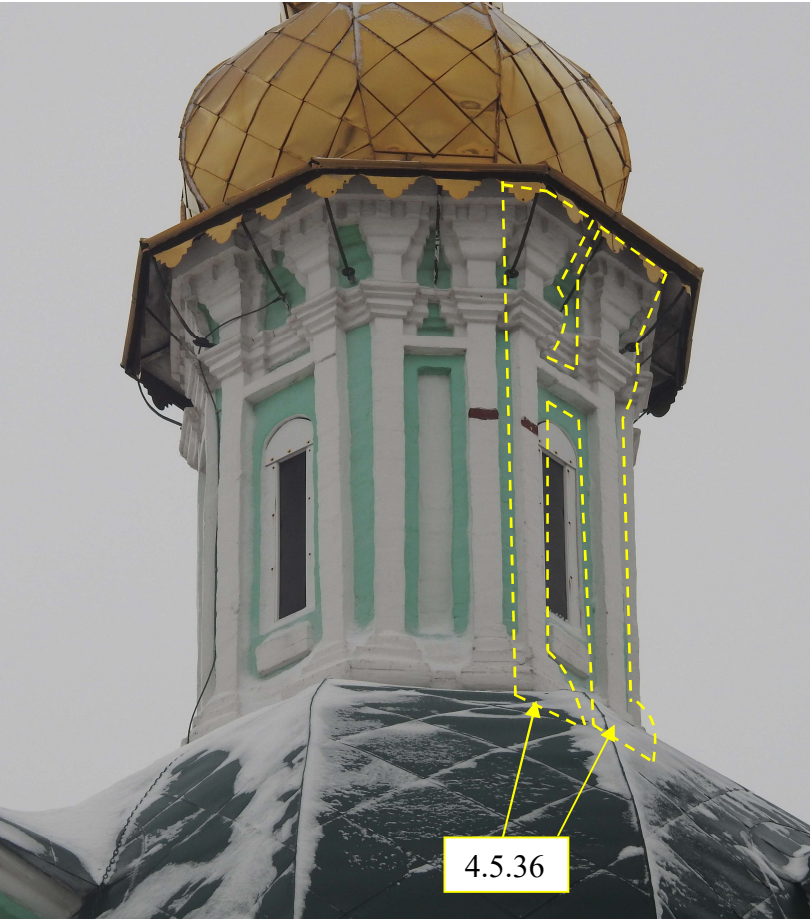
| № п/п | Обобщенная группа элементов предмета охраны | Элементы предмета охраны | Фотографическое или иное графическое изображение предмета охраны* |
|---|---|---|---|
| 4.5.36 | Южный фасад | Две пилястры типа 11, соединенные плоской тягой | <p data-bbox="1429 1337 1966 1377">Фото 122. Южный фасад. Фото 2023 г.</p> |

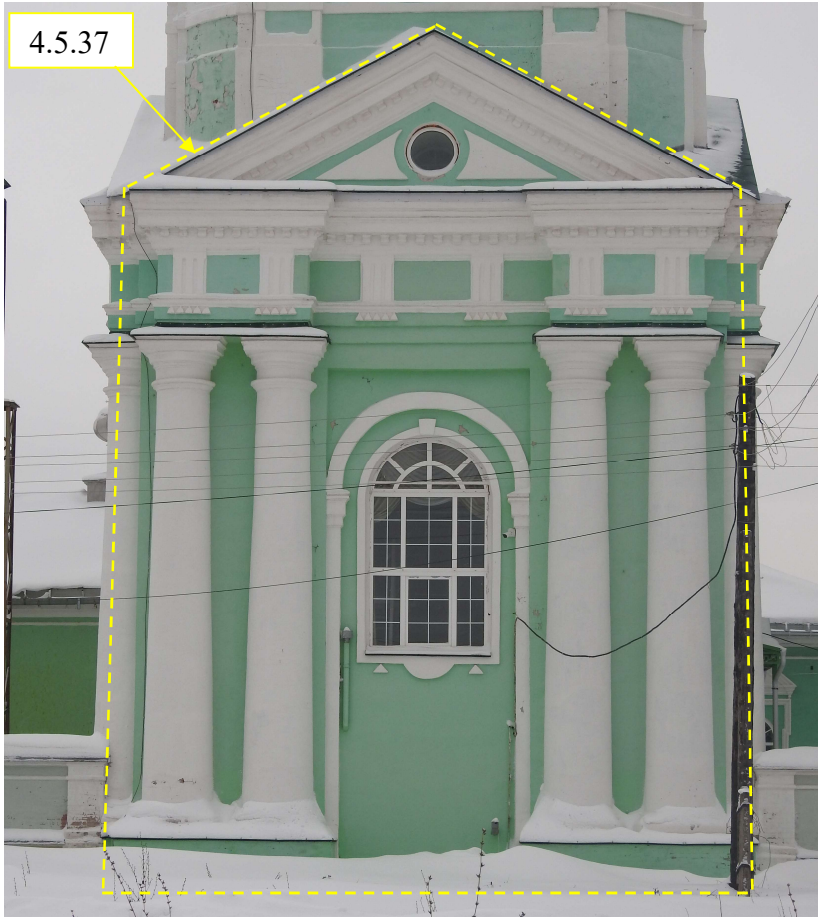
| № п/п | Обобщенная группа элементов предмета охраны | Элементы предмета охраны | Фотографическое или иное графическое изображение предмета охраны* |
|---|---|---|---|
| 4.5.37 | Западный фасад | <p>Портик тосканского ордера, состоящий из четырех попарно стоящих колонн, большой прямоугольной центральной ниши, антаблемента типа 4 и фронтона с карнизом типа 7</p> | <p>Фото 123. Западный фасад. Фото 2023 г.</p> |
