**Об установлении предмета охраны объекта культурного наследия  
(памятника истории и культуры) народов Российской Федерации  
регионального значения «Троицкая церковь, ворота и ограда»,  
расположенного по адресу: Кировская область, Слободской район,  
с. Волково**

**ПРЕДМЕТ ОХРАНЫ**

**объекта культурного наследия (памятника истории и культуры) народов Российской Федерации  
регионального значения «Троицкая церковь, ворота и ограда», расположенного по адресу:  
Кировская область, Слободской район, с. Волково**

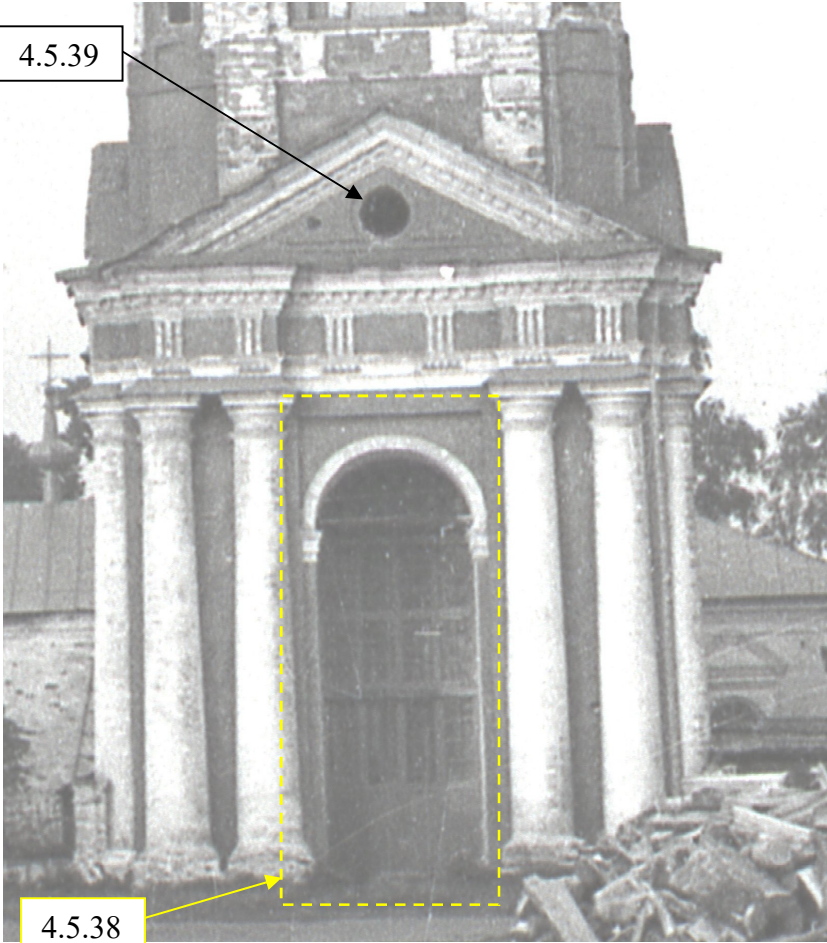
| № п/п | Обобщенная группа элементов предмета охраны | Элементы предмета охраны | Фотографическое или иное графическое изображение предмета охраны* |
|---|---|---|---|
| 4.5.38 | Западный фасад | Один арочный высокий проем, обрамленный плоской рамкой с арочной перемычкой на профилированных ступенчатых импостах | <p data-bbox="1417 1362 1973 1398">Фото 124. Западный фасад. Фото 1970 г.</p> |

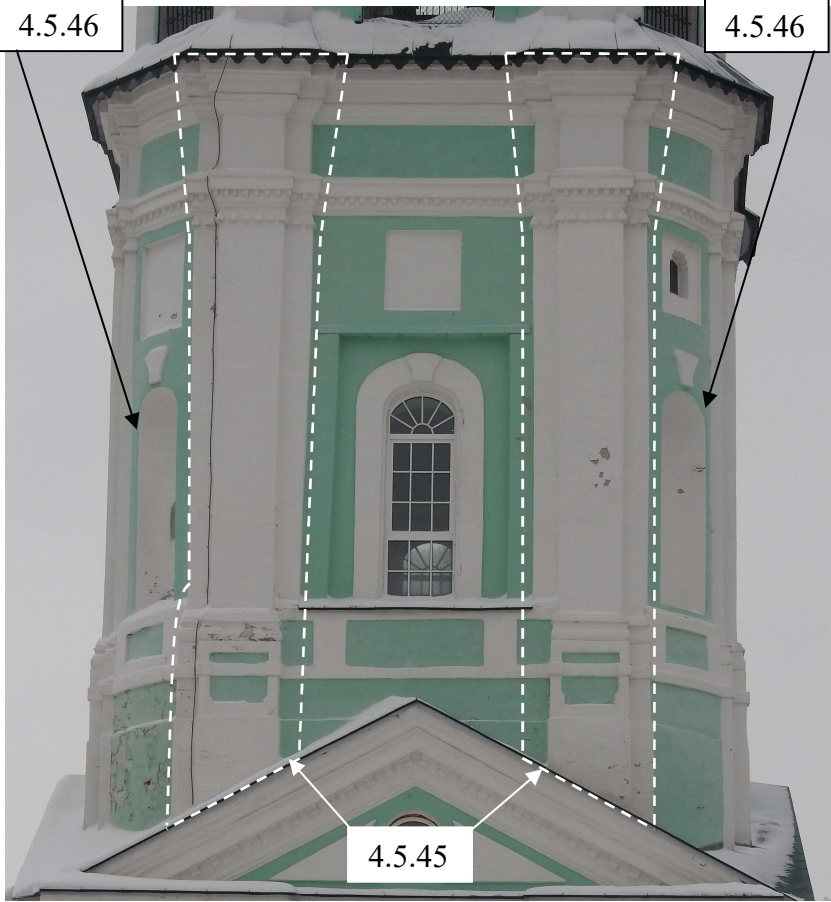
| № п/п | Обобщенная группа элементов предмета охраны | Элементы предмета охраны | Фотографическое или иное графическое изображение предмета охраны* |
|---|---|---|---|
| 4.5.45 | Западный фасад | Две пилястры типа 9 | <p data-bbox="1420 1321 1973 1353">Фото 126. Западный фасад. Фото 2023 г.</p> |

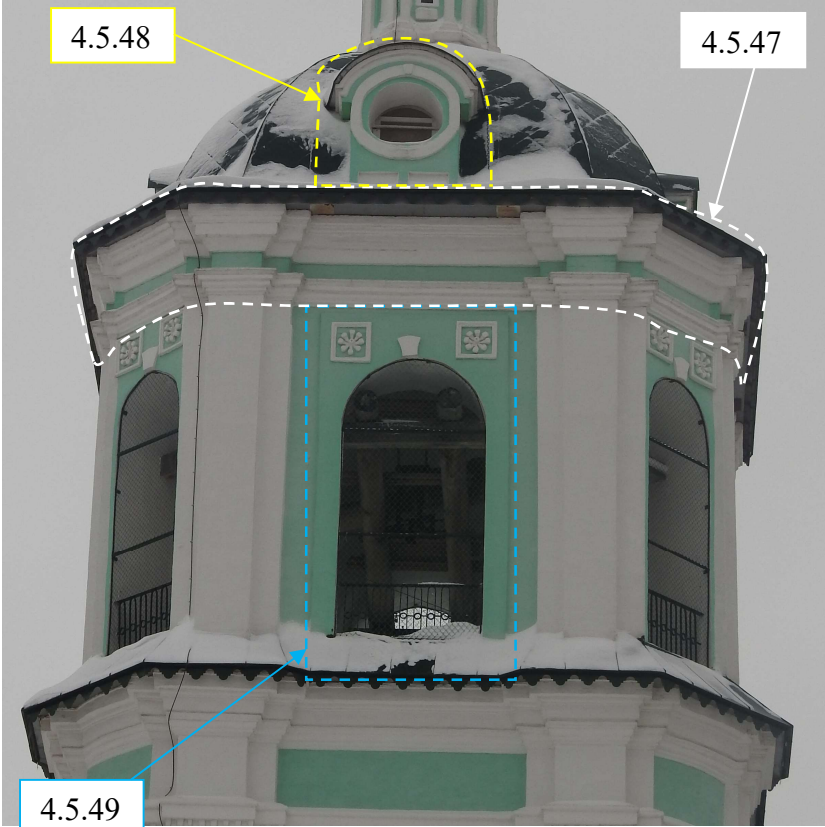
| № п/п | Обобщенная группа элементов предмета охраны | Элементы предмета охраны | Фотографическое или иное графическое изображение предмета охраны* |
|---|---|---|---|
| 4.5.47 | Западный фасад | Антаблемент типа 6 | <p data-bbox="1420 1286 1973 1321">Фото 127. Западный фасад. Фото 2023 г.</p> |

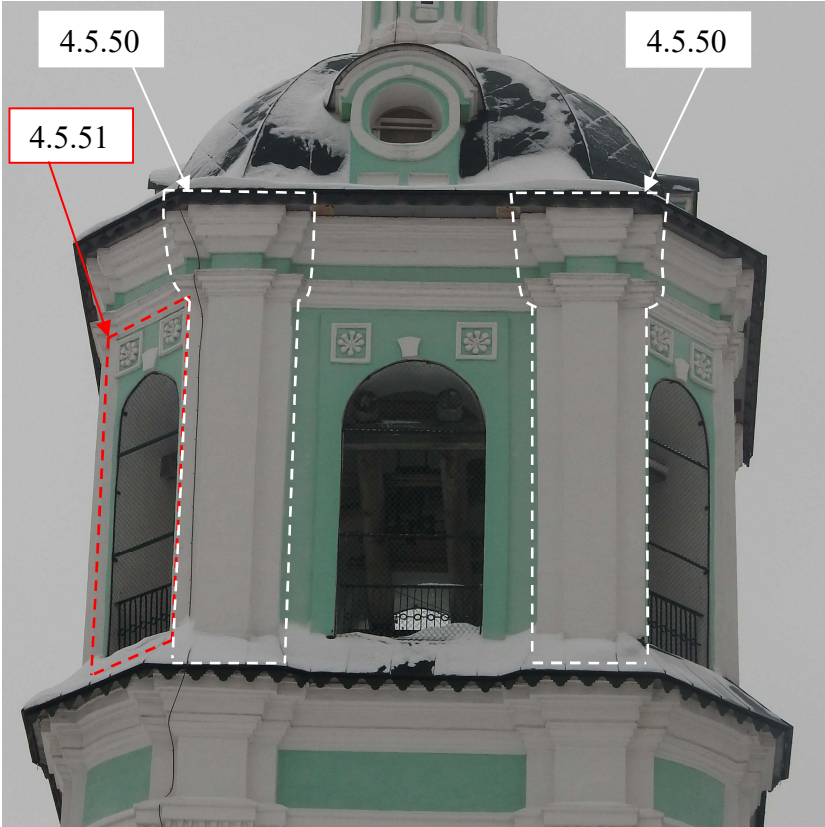
| № п/п | Обобщенная группа элементов предмета охраны | Элементы предмета охраны | Фотографическое или иное графическое изображение предмета охраны* |
|---|---|---|---|
| 4.5.50 | Западный фасад | Две пилястры типа 10 | <p data-bbox="1420 1286 1973 1321">Фото 128. Западный фасад. Фото 2023 г.</p> |

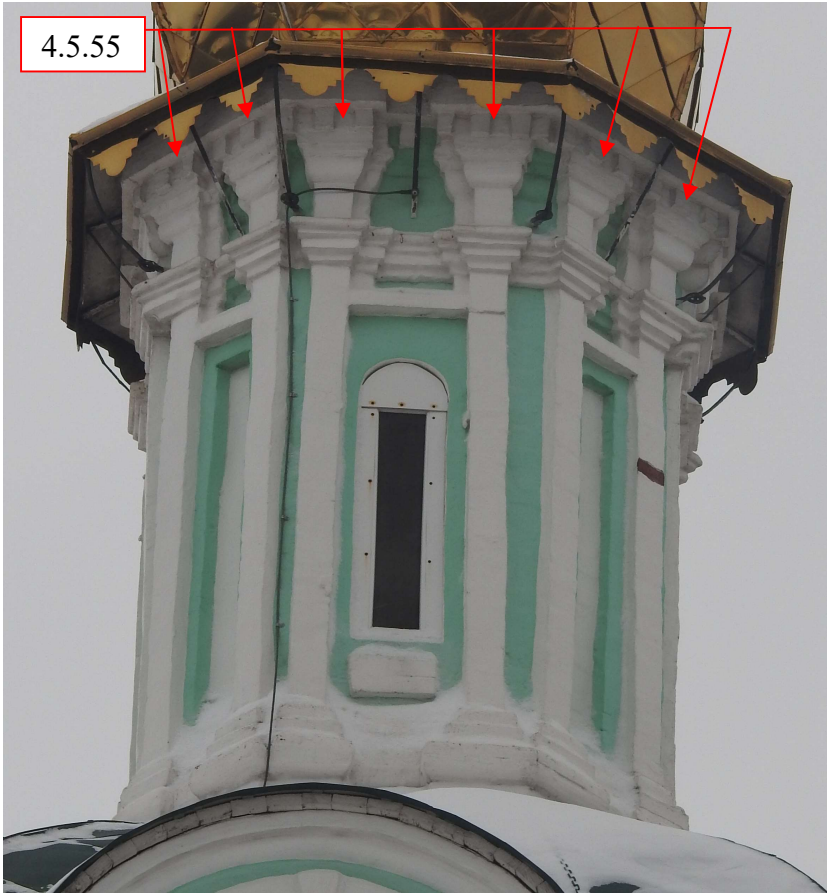
| № п/п | Обобщенная группа элементов предмета охраны | Элементы предмета охраны | Фотографическое или иное графическое изображение предмета охраны* |
|---|---|---|---|
| 4.5.55 | Западный фасад | Шесть пилястр типа 11, попарно соединенных плоскими тягами | <p data-bbox="1420 1313 1973 1348">Фото 130. Западный фасад. Фото 2023 г.</p> |

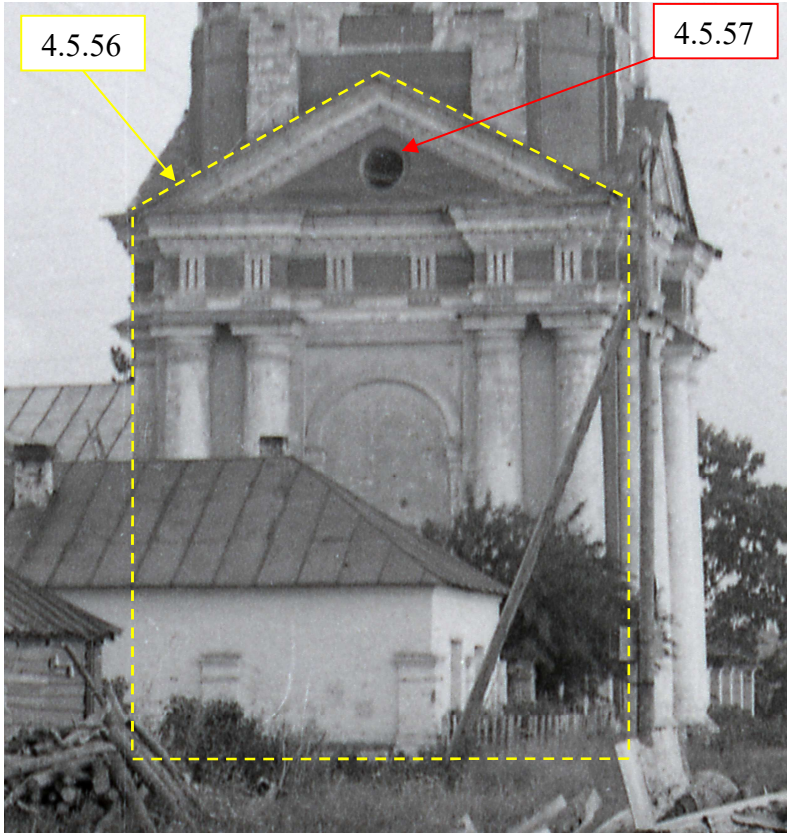
| № п/п | Обобщенная группа элементов предмета охраны | Элементы предмета охраны | Фотографическое или иное графическое изображение предмета охраны* |
|---|---|---|---|
| 4.5.56 | Северный фасад | Портик тосканского ордера, состоящий из четырех попарно стоящих колонн, большой прямоугольной центральной ниши, антаблемента типа 4 и фронтона с карнизом типа 7 | <p data-bbox="1415 1257 1975 1289">Фото 131. Северный фасад. Фото 1970 г.</p> |

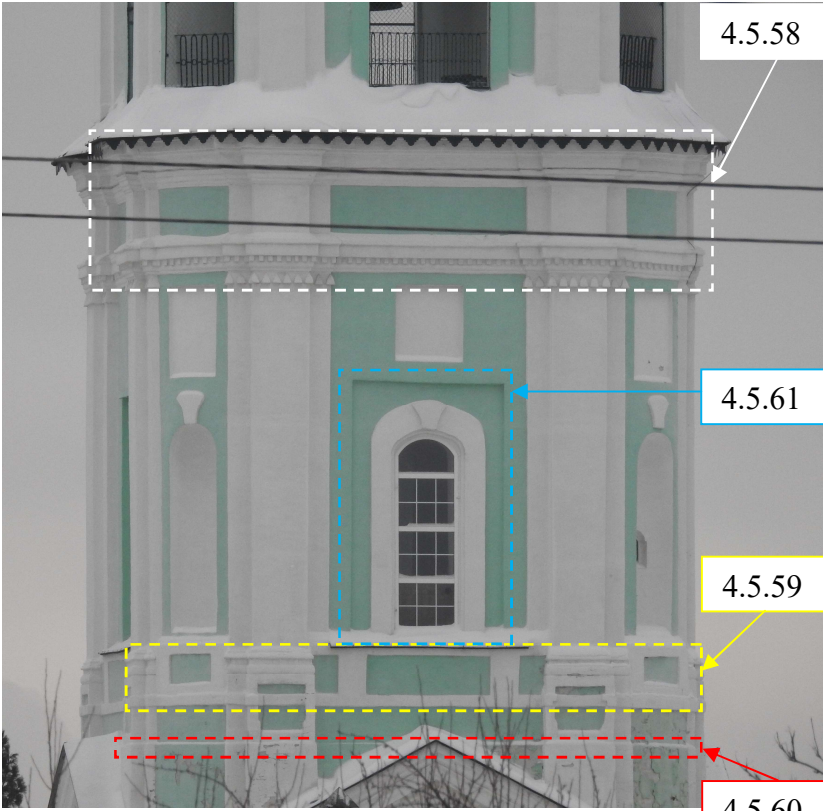
| № п/п | Обобщенная группа элементов предмета охраны | Элементы предмета охраны | Фотографическое или иное графическое изображение предмета охраны* |
|---|---|---|---|
| 4.5.58 | Северный фасад | Антаблемент типа 5 | <p>The photograph shows the North facade of a building. Several architectural elements are highlighted with dashed boxes and labeled: <ul style="list-style-type: none"> <li>A white dashed box at the top is labeled 4.5.58, pointing to the cornice.</li> <li>A blue dashed box around a central arched window is labeled 4.5.61.</li> <li>A yellow dashed box below the window is labeled 4.5.59, pointing to the window opening.</li> <li>A red dashed box at the bottom is labeled 4.5.60, pointing to the base of the facade.</li> </ul> </p> |

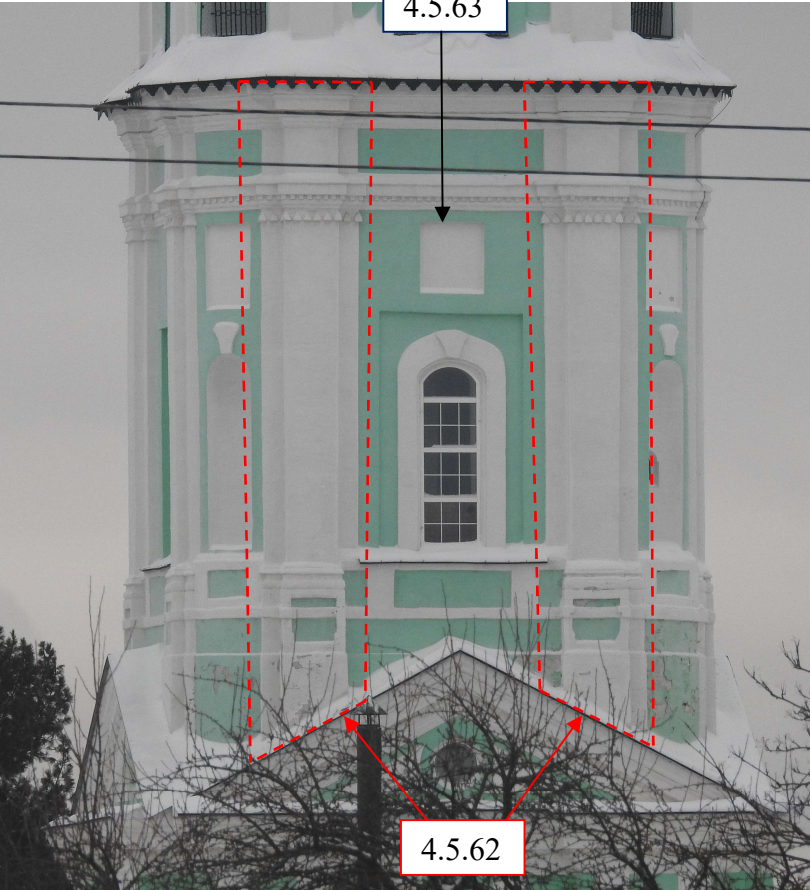
| № п/п | Обобщенная группа элементов предмета охраны | Элементы предмета охраны | Фотографическое или иное графическое изображение предмета охраны* |
|---|---|---|---|
| 4.5.62 | Северный фасад | Две пилястры типа 9 | <p data-bbox="1417 1313 1973 1345">Фото 133. Северный фасад. Фото 2023 г.</p> |

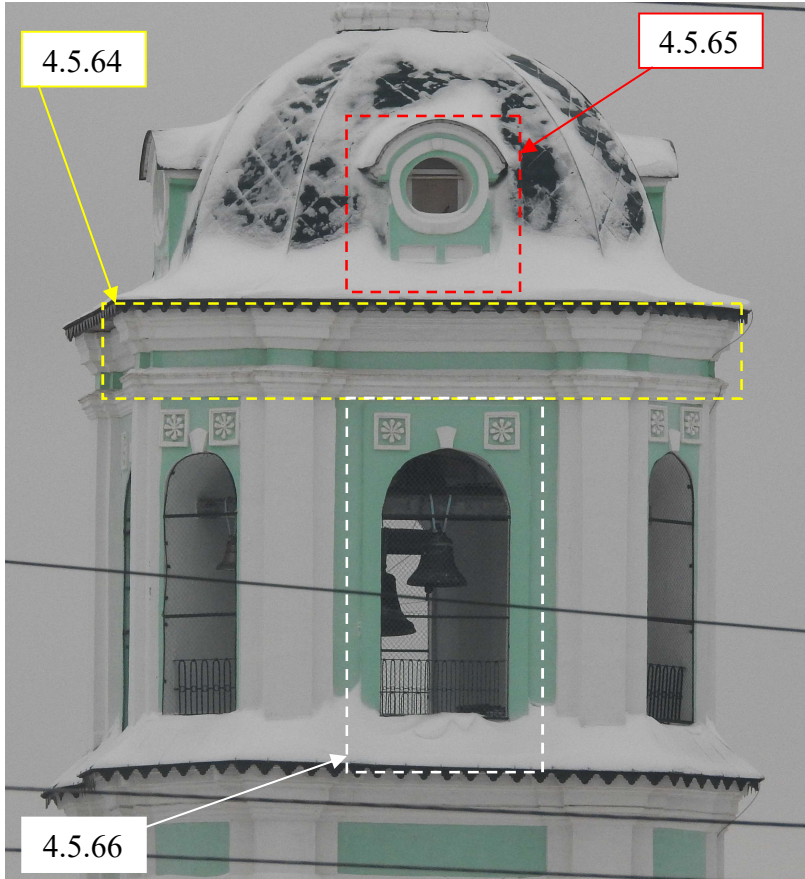
| № п/п | Обобщенная группа элементов предмета охраны | Элементы предмета охраны | Фотографическое или иное графическое изображение предмета охраны* |
|---|---|---|---|
| 4.5.64 | Северный фасад | Антаблемент типа 6 | <p>4.5.64</p> <p>4.5.65</p> <p>4.5.66</p> |
| 4.5.65 | | Один оконный проем типа 11 | |

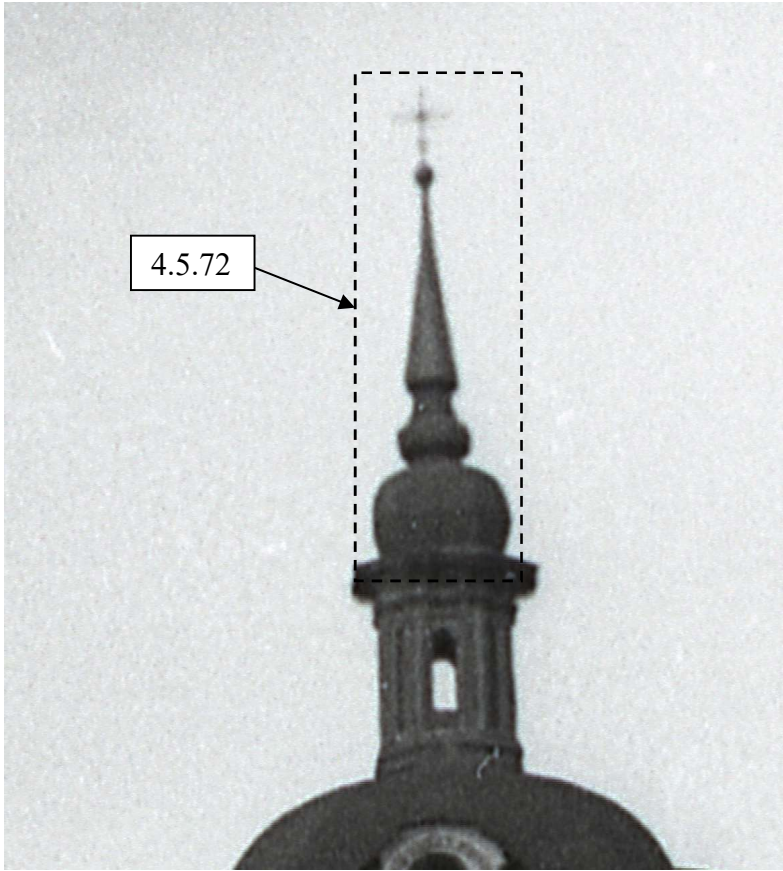
| № п/п | Обобщенная группа элементов предмета охраны | Элементы предмета охраны | Фотографическое или иное графическое изображение предмета охраны* |
|---|---|---|---|
| 4.5.72 | Западный фасад | Форма луковичной главы, шпиля, подкрестного яблока и креста завершения колокольни | <p data-bbox="1417 616 1559 671">4.5.72</p> <p data-bbox="1417 1289 1973 1329">Фото 138. Западный фасад. Фото 1970 г.</p> |

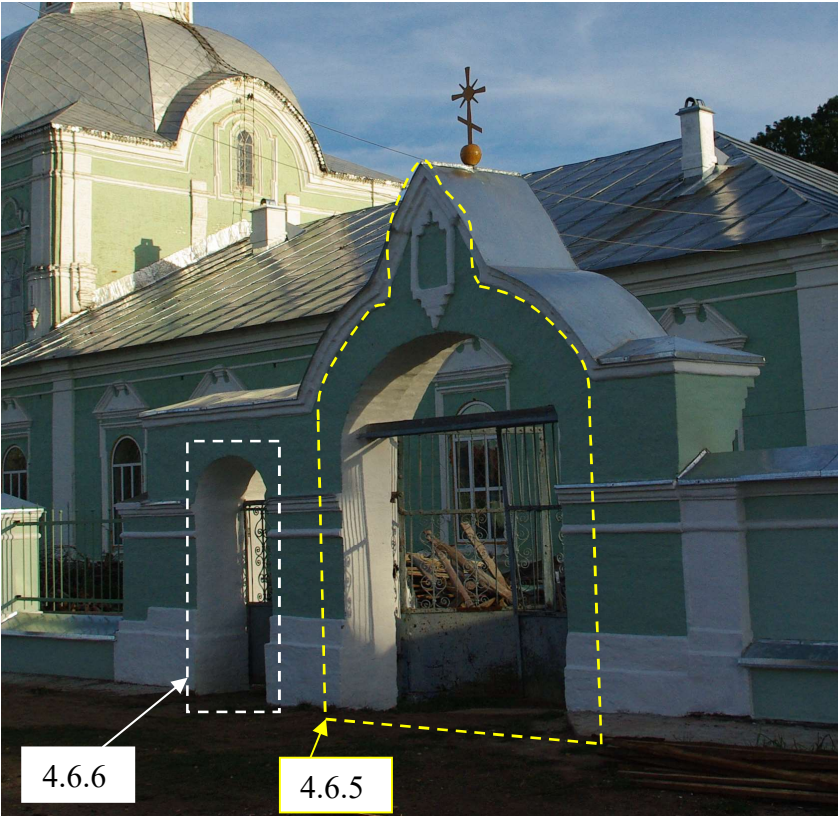
| п/п | Обобщенная группа элементов предмета охраны | Элементы предмета охраны | Фотографическое или иное графическое изображение предмета охраны* |
|---|---|---|---|
| 4.6.5 | Северный фасад | Один широкий арочный въездной проем с арочной перемычкой с килевидным завершением и фигурной профилированной рамкой-киотом с выделенным навершием, повторяющим линию ступенчатого венчающего карниза | <p data-bbox="1301 1203 1413 1262">4.6.6</p> <p data-bbox="1554 1203 1666 1262">4.6.5</p> |
| 4.6.6 | | Один арочный боковой входной проем с арочной перемычкой | |

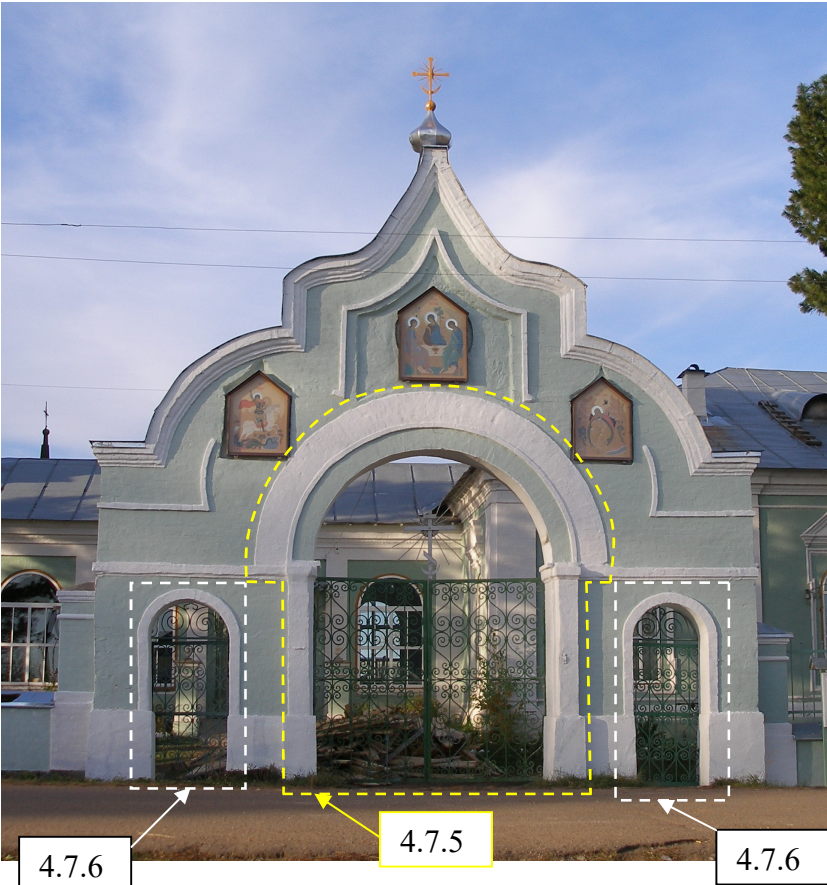
| п/п | Обобщенная группа элементов предмета охраны | Элементы предмета охраны | Фотографическое или иное графическое изображение предмета охраны* |
|---|---|---|---|
| 4.7.5 | Южный фасад | Один широкий арочный въездной проем со ступенчатой арочной перемычкой, опирающейся на профилированные импосты и плоские лопатки, фланкирующие проем | <p data-bbox="1301 1225 1413 1273">4.7.6</p> <p data-bbox="1659 1198 1771 1246">4.7.5</p> <p data-bbox="1995 1225 2107 1273">4.7.6</p> |
| 4.7.6 | | Два арочных боковых входных проема с арочными перемычками и арочными плоскими наличниками | |

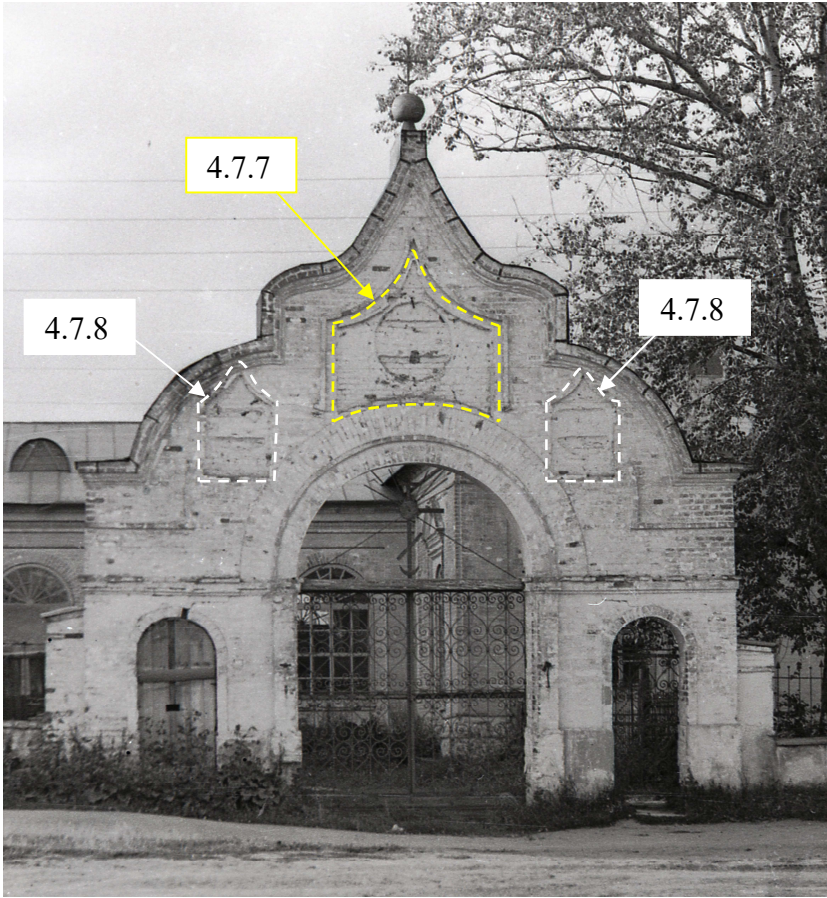
| п/п | Обобщенная группа элементов предмета охраны | Элементы предмета охраны | Фотографическое или иное графическое изображение предмета охраны* |
|---|---|---|---|
| 4.7.7 | Южный фасад | Одна фигурная ниша с круглой нишей внутри | <p data-bbox="1429 1321 1960 1353">Фото 144. Южный фасад. Фото 1970 г.</p> |

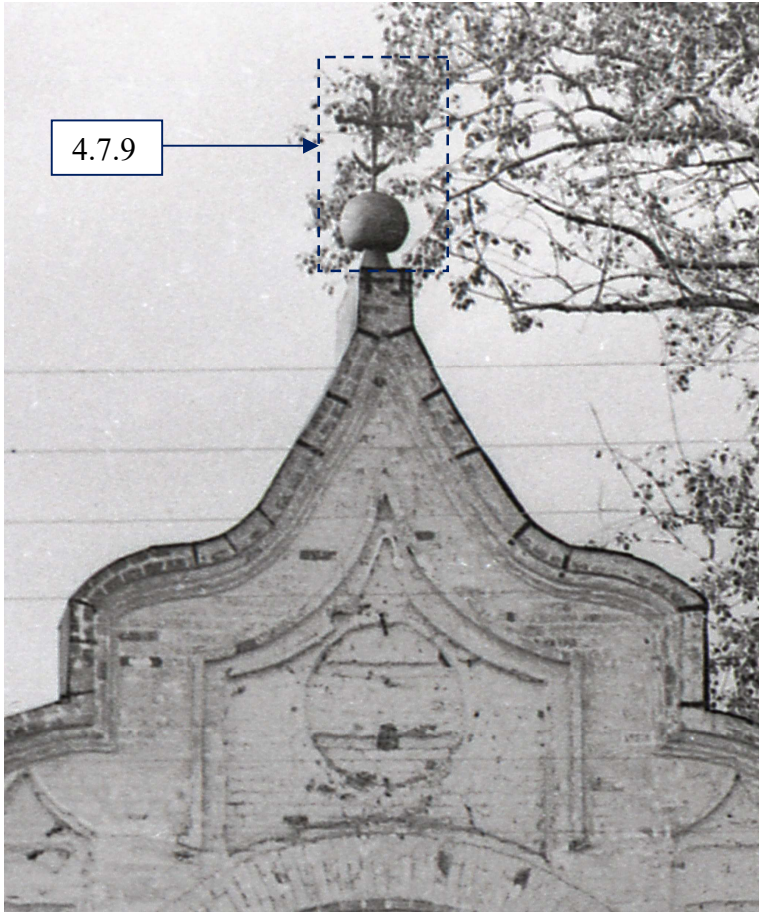
| п/п | Обобщенная группа элементов предмета охраны | Элементы предмета охраны | Фотографическое или иное графическое изображение предмета охраны* |
|---|---|---|---|
| 4.7.9 | Южный фасад | Форма подкрестного яблока и креста завершения | <p data-bbox="1429 1332 1960 1369">Фото 145. Южный фасад. Фото 1970 г.</p> |

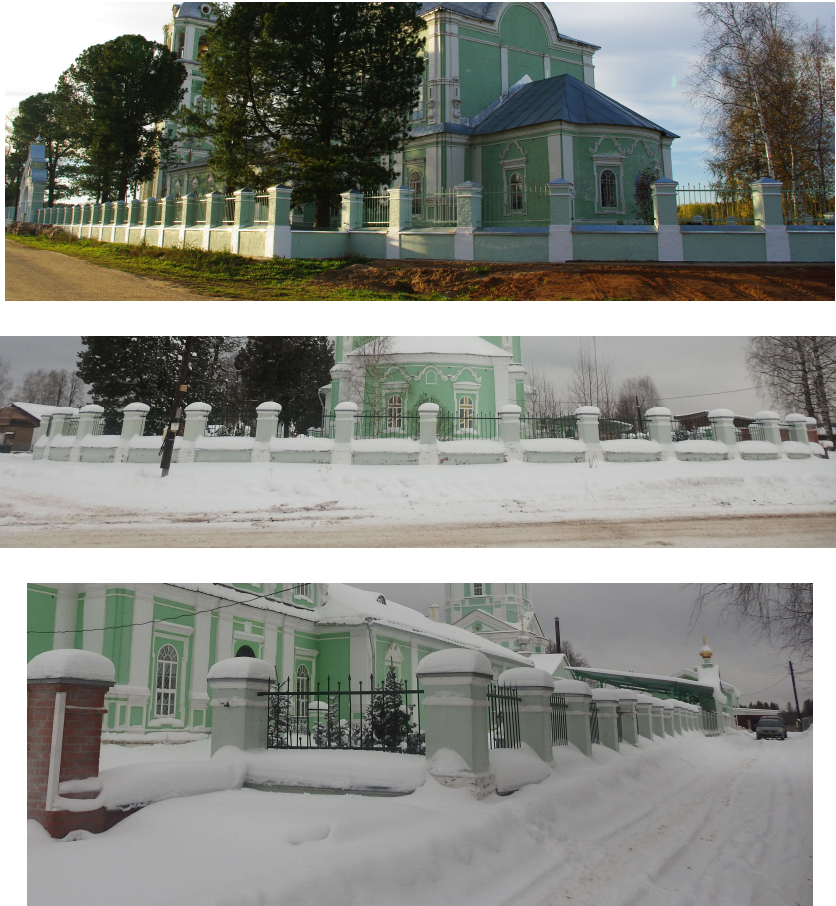
| п/п | Обобщенная группа элементов предмета охраны | Элементы предмета охраны | Фотографическое или иное графическое изображение предмета охраны* |
|---|---|---|---|
| 4.8.6 | Восточный участок | Пятьдесят семь прямоугольных в плане столбов ограждения и пятьдесят шесть секций заполнения из цоколя и решетки ограждения | <p data-bbox="1317 1329 2074 1398">Фото 151, 152, 153. Восточный участок объема ограды.<br/>Фото 2010 и 2023 г.</p> |

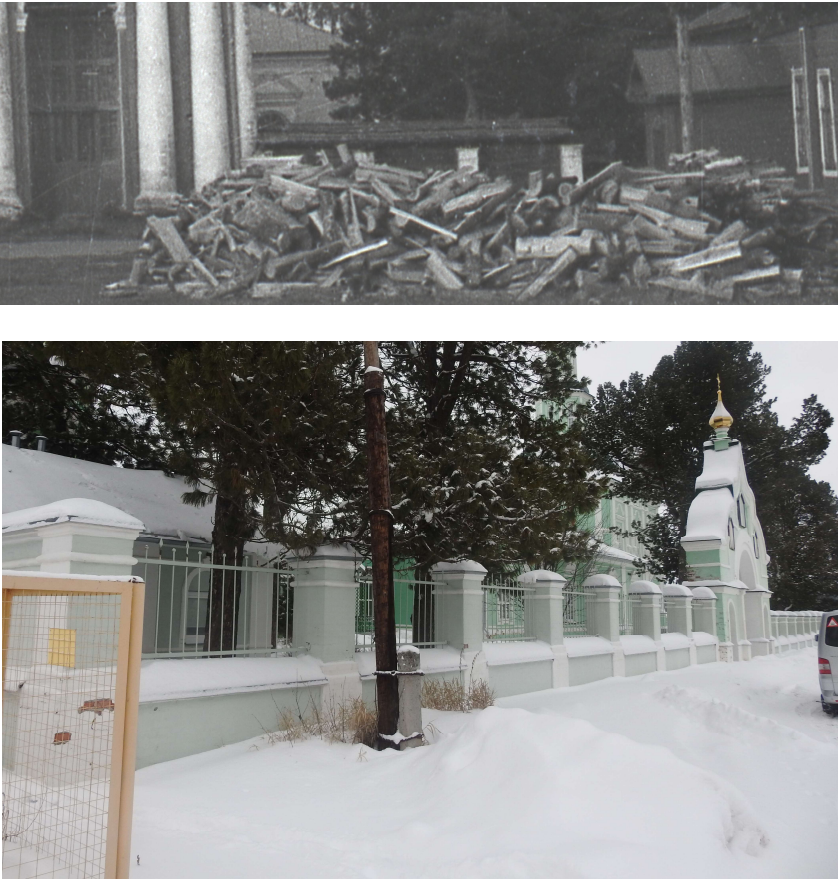
| п/п | Обобщенная группа элементов предмета охраны | Элементы предмета охраны | Фотографическое или иное графическое изображение предмета охраны* |
|---|---|---|---|
| 4.8.8 | Юго-западный участок | Четырнадцать прямоугольных в плане столбов ограждения и тринадцать секций заполнения из цоколя и решетки ограждения | <p data-bbox="1323 1300 2069 1369">Фото 156, 157. Юго-западный участок объема ограды.<br/>Фото 1970 и 2023 г.</p> |

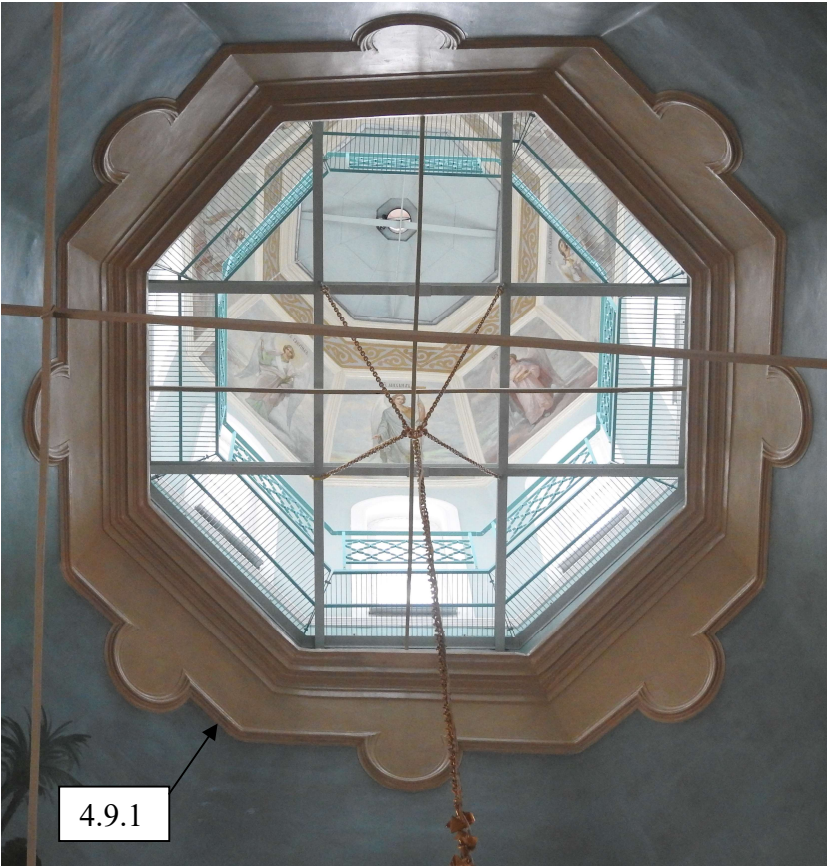
| п/п | Обобщенная группа элементов предмета охраны | Элементы предмета охраны | Фотографическое или иное графическое изображение предмета охраны* |
|---|---|---|---|
| 4.9.1 | Объем холодного храма с апсидой | Декоративное профилированное оформление сомкнутого свода | <p data-bbox="1312 1326 2085 1398">Фото 158. Декоративное профилированное оформление сомкнутого свода. Фото 2023 г.</p> |

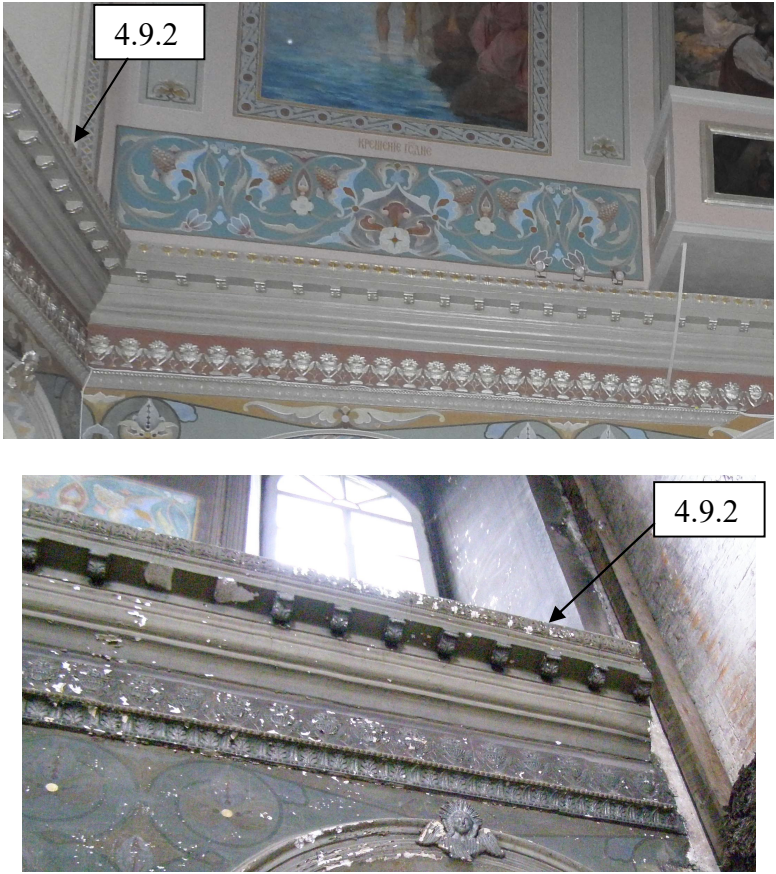
| п/п | Обобщенная группа элементов предмета охраны | Элементы предмета охраны | Фотографическое или иное графическое изображение предмета охраны* |
|---|---|---|---|
| 4.9.2 | Объем холодного храма с апсидой | Тянутый профилированный карниз с рядом фигурных кронштейнов и рядами фигур цветочного орнамента, разделяющий оконные проемы первого и второго света | <p>Фото 159, 160. Тянутый профилированный карниз с рядом фигурных кронштейнов и рядами фигур цветочного орнамента. Фото 2015, 2023 г.</p> |

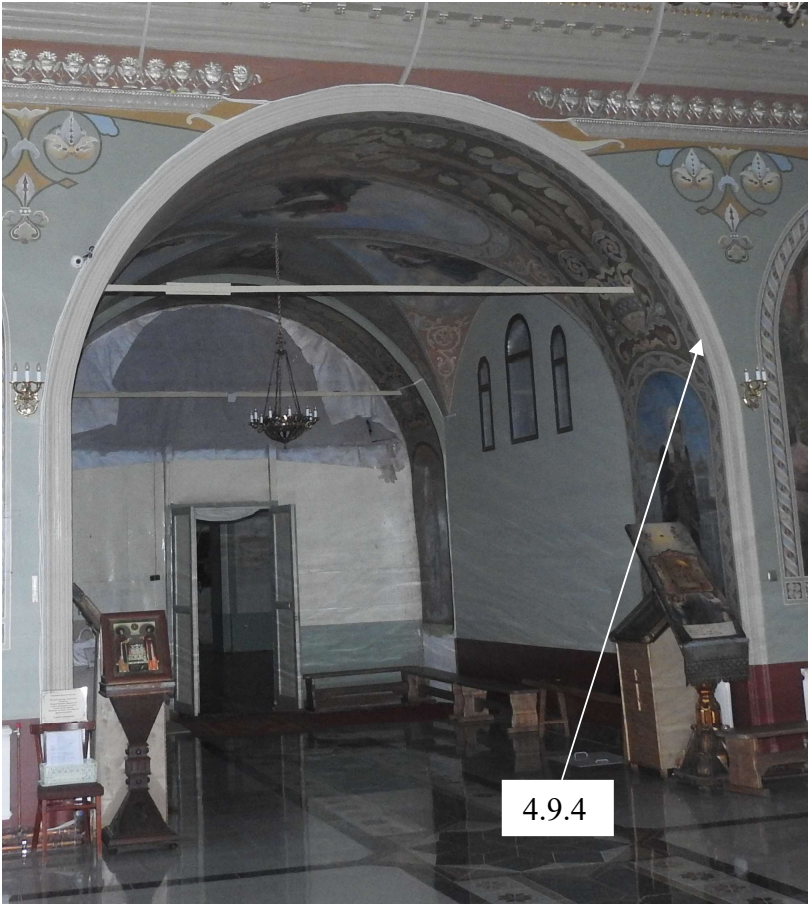
| п/п | Обобщенная группа элементов предмета охраны | Элементы предмета охраны | Фотографическое или иное графическое изображение предмета охраны* |
|---|---|---|---|
| 4.9.4 | Объем холодного храма с апсидой | Профилированное оформление арочного проема | <p data-bbox="1294 1326 2101 1394">Фото 162. Профилированное оформление арочного проема.<br/>Фото 2023 г.</p> |

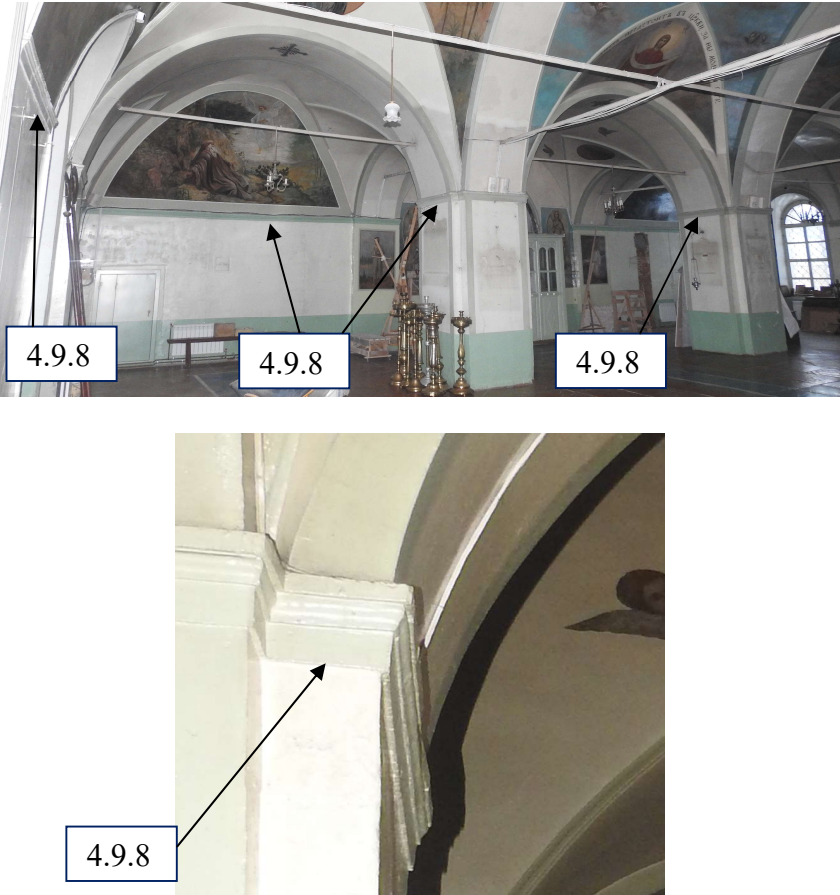
| п/п | Обобщенная группа элементов предмета охраны | Элементы предмета охраны | Фотографическое или иное графическое изображение предмета охраны* |
|---|---|---|---|
| 4.9.8 | Объем теплого храма | Тянутый профилированный карниз в уровне пят сводов и арочных проемов | <p>Фото 166, 167. Профилированный карниз в уровне пят сводов и пят арочных проемов. Фото 2023 г.</p> |

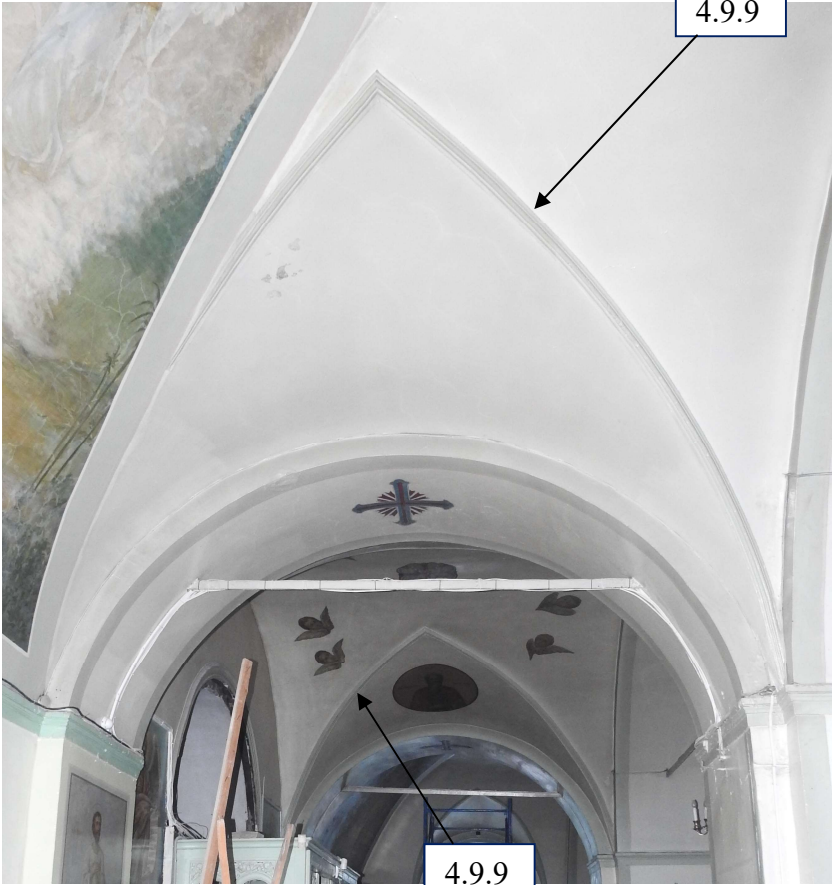
| п/п | Обобщенная группа элементов предмета охраны | Элементы предмета охраны | Фотографическое или иное графическое изображение предмета охраны* |
|---|---|---|---|
| 4.9.9 | Объем теплого храма | Профилированные распалубки сводов | <p data-bbox="1361 1305 2033 1375">Фото 168. Профилированные распалубки сводов.<br/>Фото 2023 г.</p> |

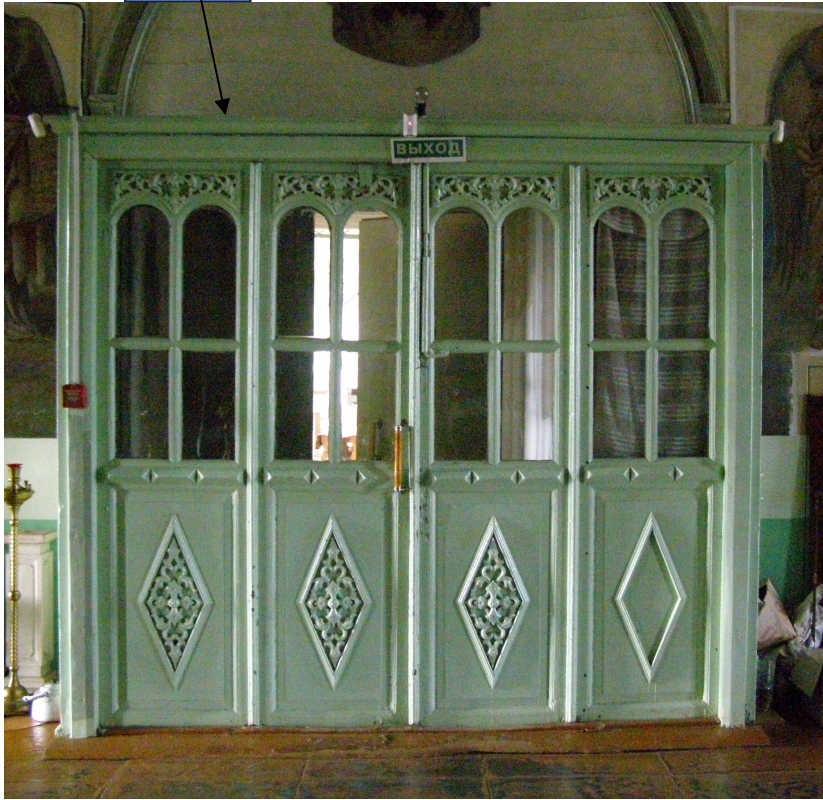
| п/п | Обобщенная группа элементов предмета охраны | Элементы предмета охраны | Фотографическое или иное графическое изображение предмета охраны* |
|---|---|---|---|
| 4.9.10 | Объем теплого храма | <p>Дверная коробка, состоящая из трехстворчатой остекленной двери и трех остекленных вставок. Каждое полотно двери и вставки имеют арочное верхнее и прямоугольное нижнее остекление, над которым размещена фигурная рамка с растительным орнаментом, импосты с геометрической резьбой и филенки с растительным орнаментом в ромбовидной рамке</p> | <div data-bbox="1406 400 1534 454" data-label="Text">4.9.10</div> <p>Фото 169. Дверная коробка, состоящая из трехстворчатой остекленной двери и трех остекленных вставок. Фото 2015 г.</p> |

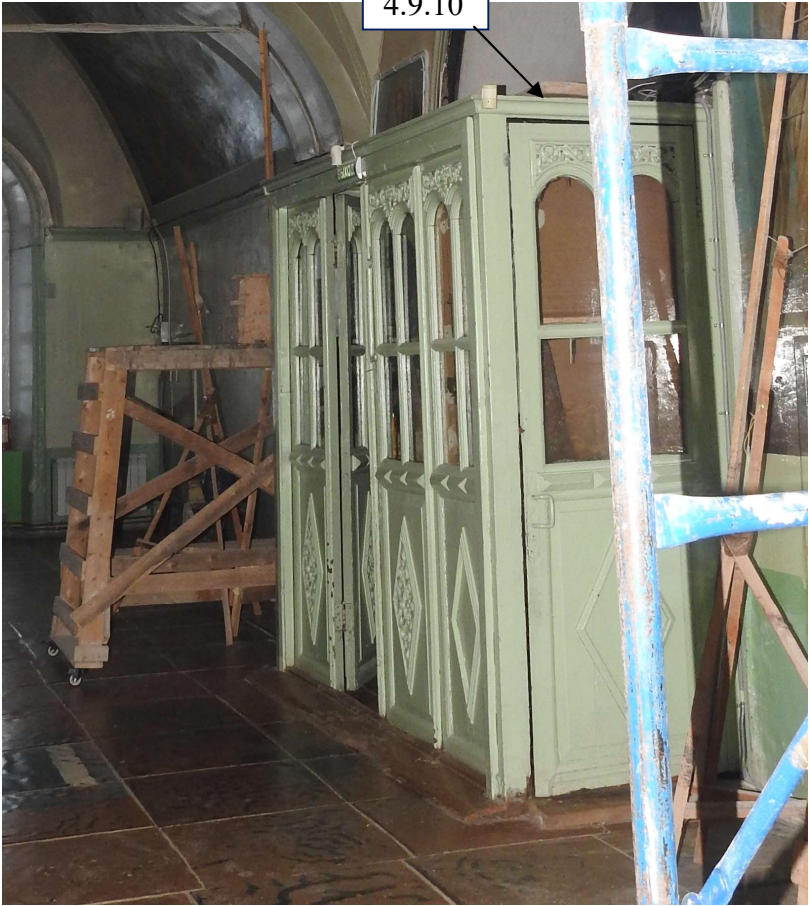
| п/п | Обобщенная группа элементов предмета охраны | Элементы предмета охраны | Фотографическое или иное графическое изображение предмета охраны* |
|---|---|---|---|
| | | | <div data-bbox="1653 352 1780 411" data-label="Text">4.9.10</div> <p data-bbox="1279 1326 2114 1398">Фото 170. Дверная коробка, состоящая из трехстворчатой остекленной двери и трех остекленных вставок. Фото 2023 г.</p> |

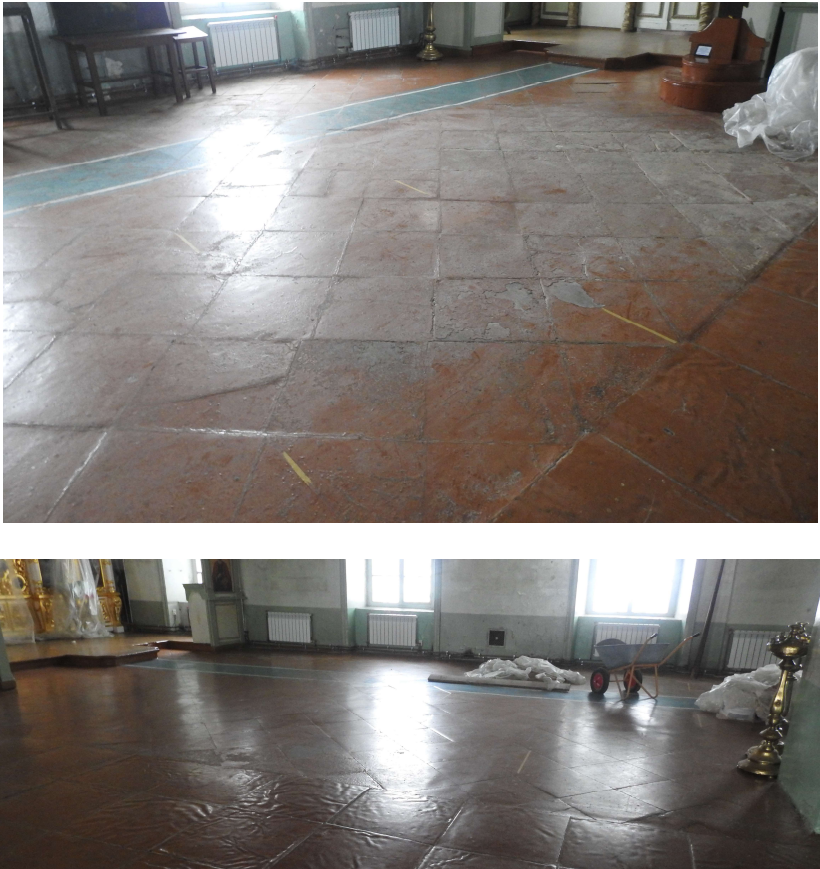
| п/п | Обобщенная группа элементов предмета охраны | Элементы предмета охраны | Фотографическое или иное графическое изображение предмета охраны* |
|---|---|---|---|
| | | | <p data-bbox="1301 1289 2092 1401">Фото 172, 173. Лещадные плиты пола боковых приделов, выложенные под углом 45 градусов по отношению к несущим стенам. Фото 2023 г.</p> |

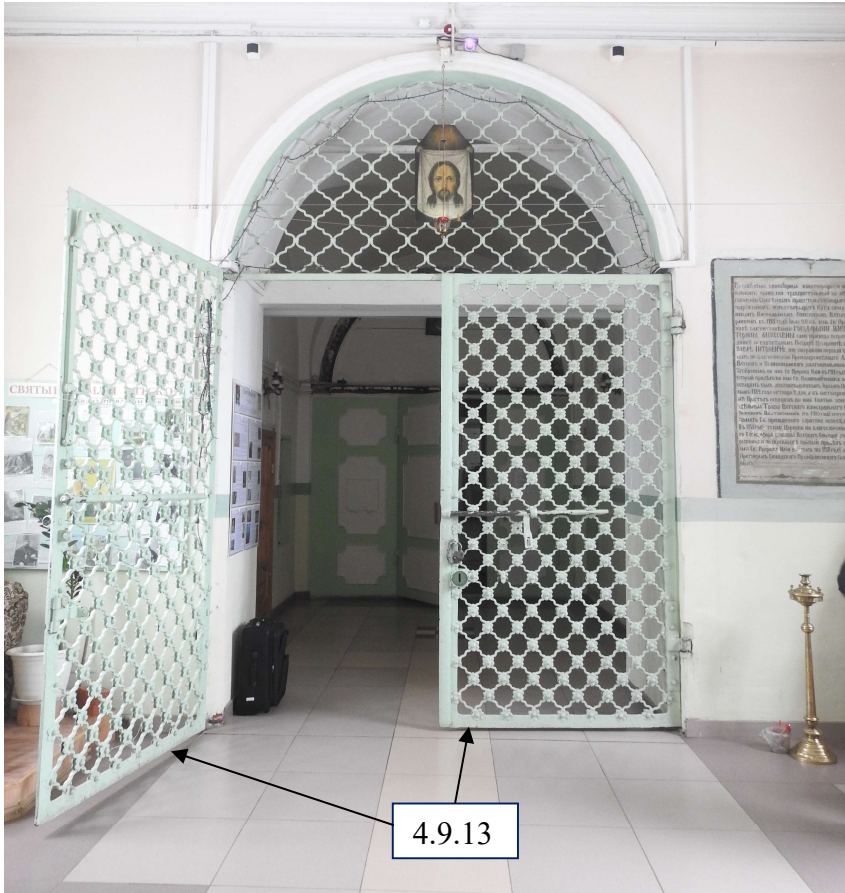
| п/п | Обобщенная группа элементов предмета охраны | Элементы предмета охраны | Фотографическое или иное графическое изображение предмета охраны* |
|---|---|---|---|
| 4.9.13 | Объем паперти с пристроем | Кованая двустворчатая дверь с арочной фрамугой с фигурным заполнением и массивным засовом | <p data-bbox="1285 1316 2105 1380">Фото 175. Кованая двустворчатая дверь с фрамугой с фигурным заполнением и массивным засовом. Фото 2023 г.</p> |

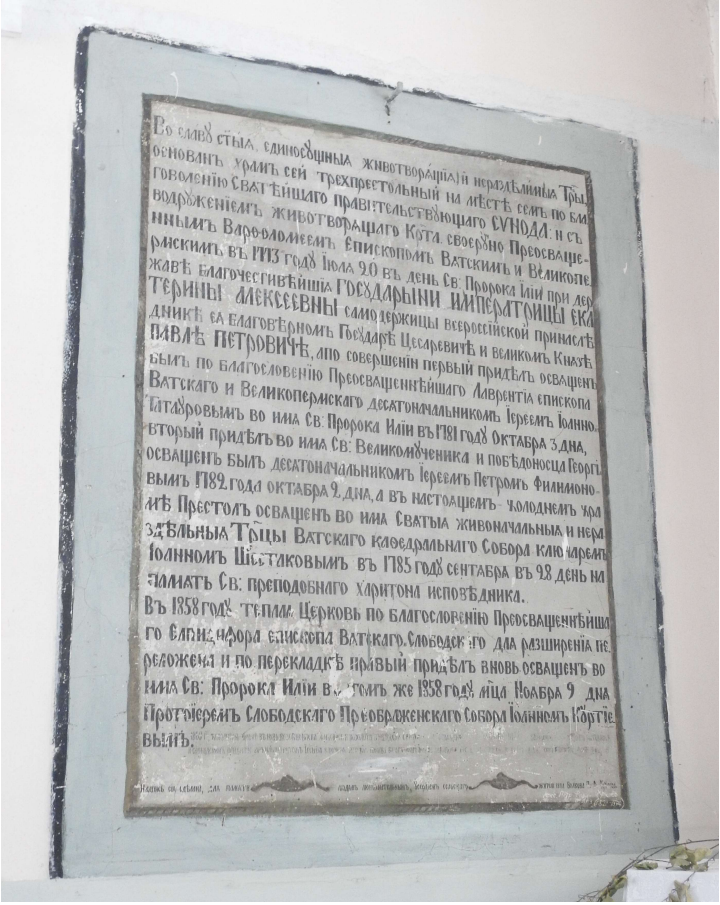
| п/п | Обобщенная группа элементов предмета охраны | Элементы предмета охраны | Фотографическое или иное графическое изображение предмета охраны* |
|---|---|---|---|
| 4.9.14 | Объем паперти с пристроем | <p>Настенная надпись в прямоугольной рамке следующего содержания:</p> <p>«Во славу святых, единосущных животворящих, и неразделимых Троицы, основан храм сей трехпрестольный на месте сем по благоволению Святейшаго правительствующаго СИНОДА: и с водружением животворящаго Креста своеручно Преосвященным Варфоломеем Епископом Вятским и Великопермским в 1773 году Июля 20 в день Св. Пророка Илии при державе благочестивейших ГОСУДАРЫНИ ИМПЕРАТРИЦЫ ЕКАТЕРИНЫ АЛЕКСЕЕВНЫ самодержжицы всероссийской при наследнике ея благоверном Государе Цесаревиче и великом Князе ПАВЛЕ ПЕТРОВИЧЕ, а по совершении первый придел освящен был по благословению Преосвященнейшаго Лаврентия епископа Вятскаго и Великопермскаго десятиначальником Иереем Иоанном Татауровым во имя Св. Пророка Илии в 1781 году Октября 3 дня, второй придел</p> | <p>Фото 176. Настенная надпись в прямоугольной рамке. Фото 2023 г.</p> |
