**Об установлении предмета охраны объекта культурного наследия  
(памятника истории и культуры) народов Российской Федерации  
регионального значения «Школа, в которой учился Герой Советского  
Союза Карташев Константин Яковлевич (1920 - 1945 гг.)»,  
расположенного по адресу: Кировская область, Санчурский район,  
с. Городище, ул. Школьная, д. 13**

**ПРЕДМЕТ ОХРАНЫ**

**«Школа, в которой учился Герой Советского Союза Карташев Константин Яковлевич (1920 - 1945 гг.)»,  
расположенного по адресу: Кировская область, Санчурский район, с. Городище, ул. Школьная, д. 13**

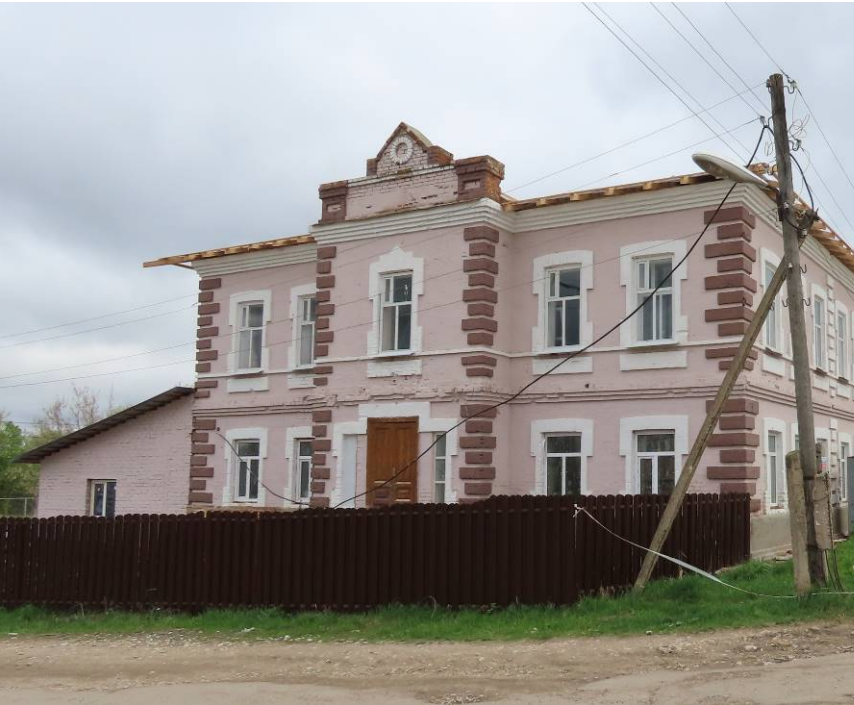
| № п/п | Обобщенная группа элементов предмета охраны | Элементы предмета охраны | Фотографическое или иное графическое изображение предмета охраны* |
|---|---|---|---|
| 2 | Объемно-пространственная композиция | <p>Объект, состоящий из двух объемов:</p> <p>основной объем— прямоугольный двухэтажный с ризалитом западного фасада;</p> <p>объем пристроя – прямоугольный разноэтажный</p> | <p>Фото 1. Вид с юго-запада.<br/>Фото 2022 г.</p> |

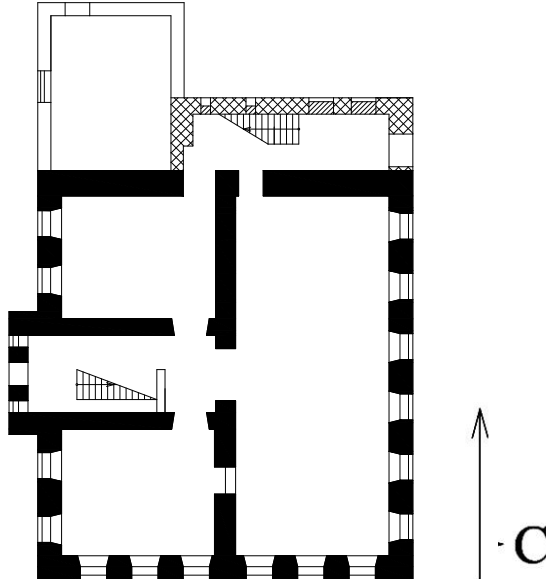
<p>План первого этажа</p>

<table><tr><td></td><td>- капитальные стены из глиняного кирпича первого периода строительства (1886-1888 гг.)</td></tr><tr><td></td><td>- капитальные стены из глиняного кирпича второго периода строительства</td></tr><tr><td></td><td>- поздние конструкции</td></tr><tr><td></td><td>- заложенные проемы</td></tr></table>

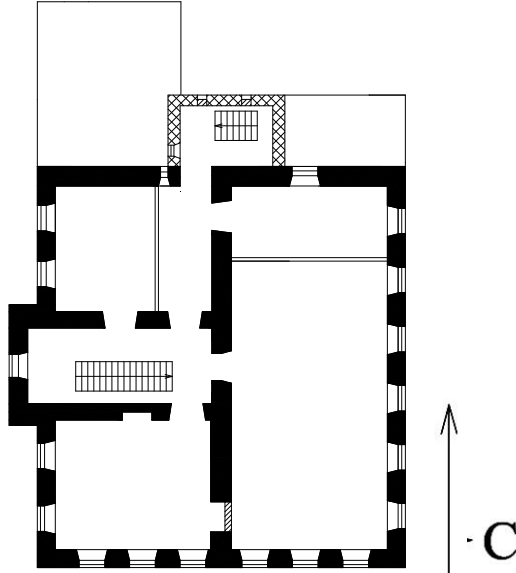
</div> <p>План второго этажа</p>

<table><tr><td></td><td>- капитальные стены из глиняного кирпича первого периода строительства (1886-1888 гг.)</td></tr><tr><td></td><td>- капитальные стены из глиняного кирпича второго периода строительства</td></tr><tr><td></td><td>- поздние конструкции</td></tr><tr><td></td><td>- заложенные проемы</td></tr></table>

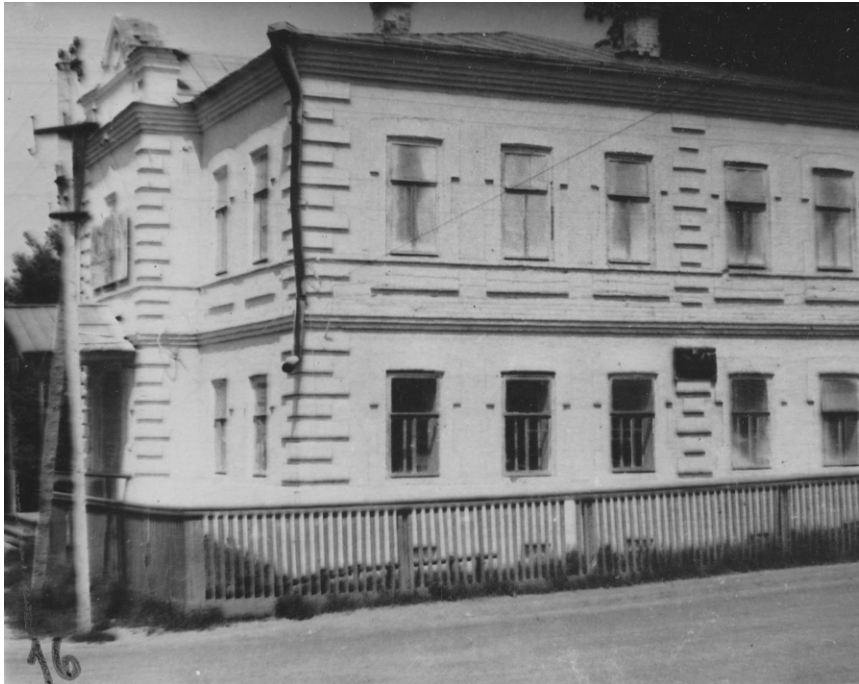
| № п/п | Обобщенная группа элементов предмета охраны | Элементы предмета охраны | Фотографическое или иное графическое изображение предмета охраны* |
|---|---|---|---|
| 4 | Архитектурно-художественное решение | Тип отделки фасадов – известковая обмазка | <p data-bbox="1411 1220 1982 1289">Фото 2. Южный фасад. Вид с юго-запада.<br/>Фото периода начала – середины XX в.</p> |

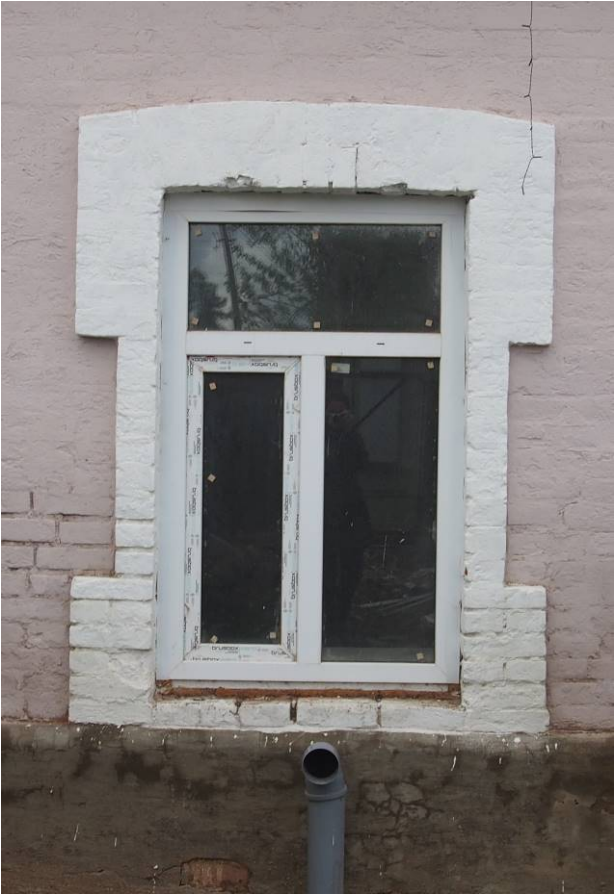
| № п/п | Обобщенная группа элементов предмета охраны | Элементы предмета охраны | Фотографическое или иное графическое изображение предмета охраны* |
|---|---|---|---|
| 4.1.1 | Основной объем | <p>Оконный проем типа 1: прямоугольный оконный проем первого этажа с клинчатой перемычкой, обрамленный рамочным наличником, выполненным с уширением в верхней и нижней части. Оконный проем поставлен на уступ цоколя</p> | <p>Фото 3. Оконный проем типа 1. Фото 2022 г.</p> |

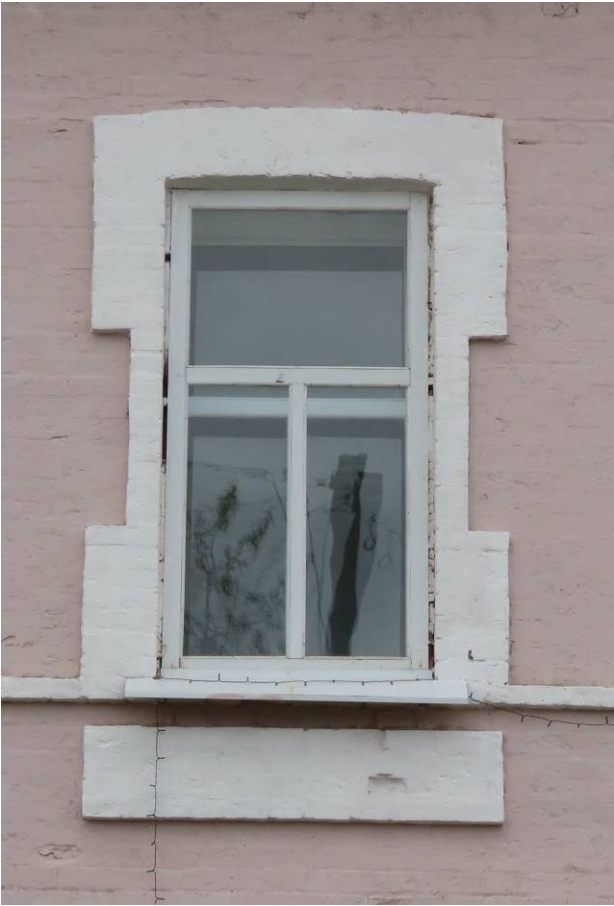
| № п/п | Обобщенная группа элементов предмета охраны | Элементы предмета охраны | Фотографическое или иное графическое изображение предмета охраны* |
|---|---|---|---|
| 4.1.2 | Основной объем | <p>Оконный проем типа 2: прямоугольный оконный проем второго этажа с клинчатой перемычкой, обрамленный рамочным наличником, выполненным с уширением в верхней и нижней части.</p> <p>Оконный проем поставлен на подоконную тягу и дополнен прямоугольной подоконной филенкой</p> | <p>Фото 4. Оконный проем типа 2. Фото 2022 г.</p> |

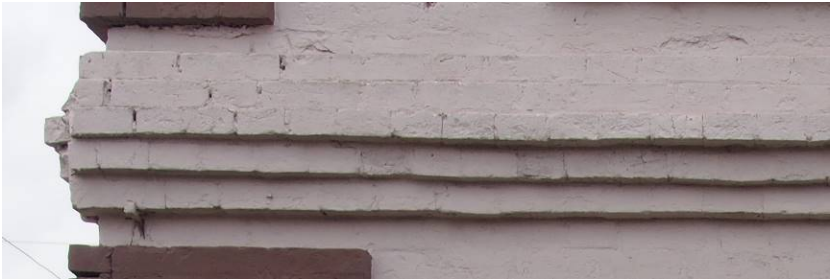
| № п/п | Обобщенная группа элементов предмета охраны | Элементы предмета охраны | Фотографическое или иное графическое изображение предмета охраны* |
|---|---|---|---|
| 4.1.3 | Основной объем | Межэтажный карниз: ступенчатый карниз, разделяющий первый и второй этажи | <p data-bbox="1406 762 1989 794">Фото 5. Межэтажный карниз. Фото 2022 г.</p> |
| 4.1.4 | Основной объем | Венчающий карниз: многоступенчатый карниз, венчающий здание | <p data-bbox="1413 1248 1982 1279">Фото 6. Венчающий карниз. Фото 2022 г.</p> |

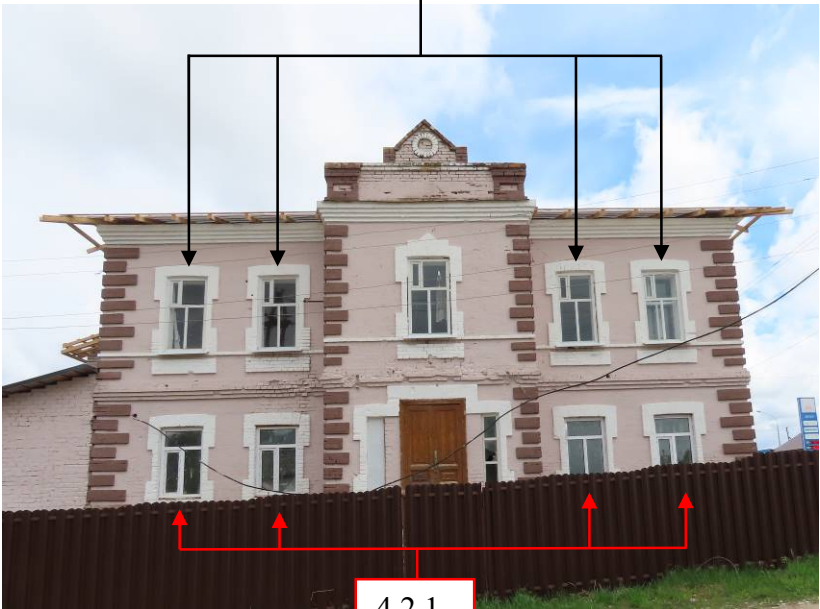
| № п/п | Обобщенная группа элементов предмета охраны | Элементы предмета охраны | Фотографическое или иное графическое изображение предмета охраны* |
|---|---|---|---|
| 4.2.1 | Основной объем | Четыре оконных проема типа 1 | <div data-bbox="1641 411 1760 475" style="border: 1px solid black; padding: 2px; display: inline-block;">4.2.2.</div> |
| 4.2.2 | Основной объем | Четыре оконных проема типа 2 | <div data-bbox="1641 1074 1760 1137" style="border: 1px solid black; padding: 2px; display: inline-block;">4.2.1.</div> <p data-bbox="1435 1142 1957 1174">Фото 7. Западный фасад. Фото 2022 г.</p> |

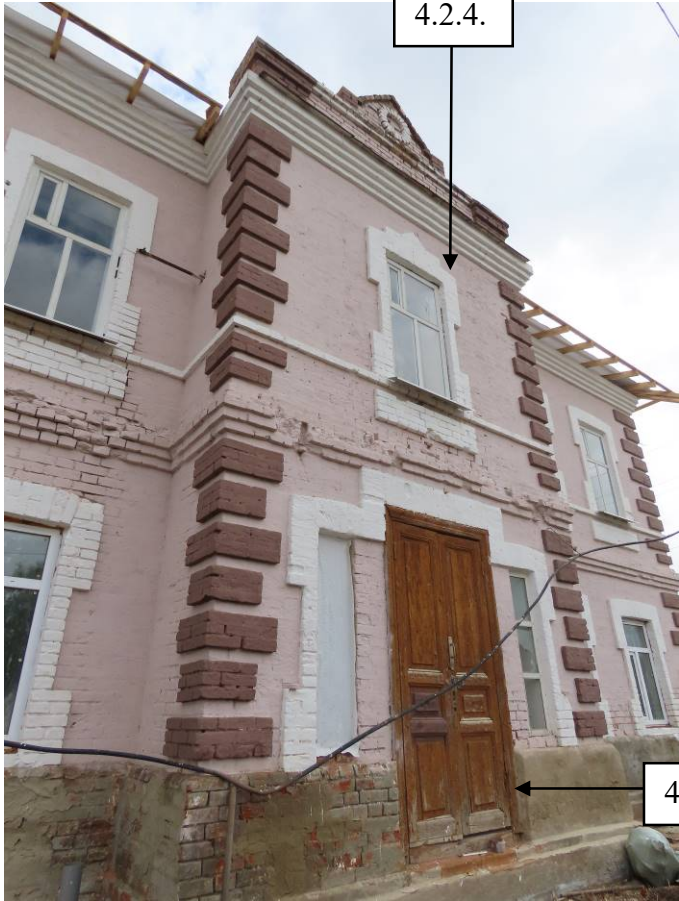
Фото 8. Западный фасад. Фото 2022 г.

| № п/п | Обобщенная группа элементов предмета охраны | Элементы предмета охраны | Фотографическое или иное графическое изображение предмета охраны* |
|---|---|---|---|
| 4.2.3 | Основной объем | <p>Один прямоугольный дверной проем первого этажа, фланкированный двумя узкими прямоугольными оконными проемами. Проемы объединены общим рамочным наличником сложной формы, выполненным с уширением в верхней и нижней части оконных проемов</p> | <p>4.2.4.</p> <p>4.2.3.</p> |
| 4.2.4 | Основной объем | <p>Один прямоугольный оконный проем второго этажа с клинчатой перемычкой, обрамленный рамочным наличником, выполненным с уширением в верхней и нижней части и увенчанный короной. Оконный проем поставлен на подоконную тягу и дополнен прямоугольной подоконной филенкой</p> | |

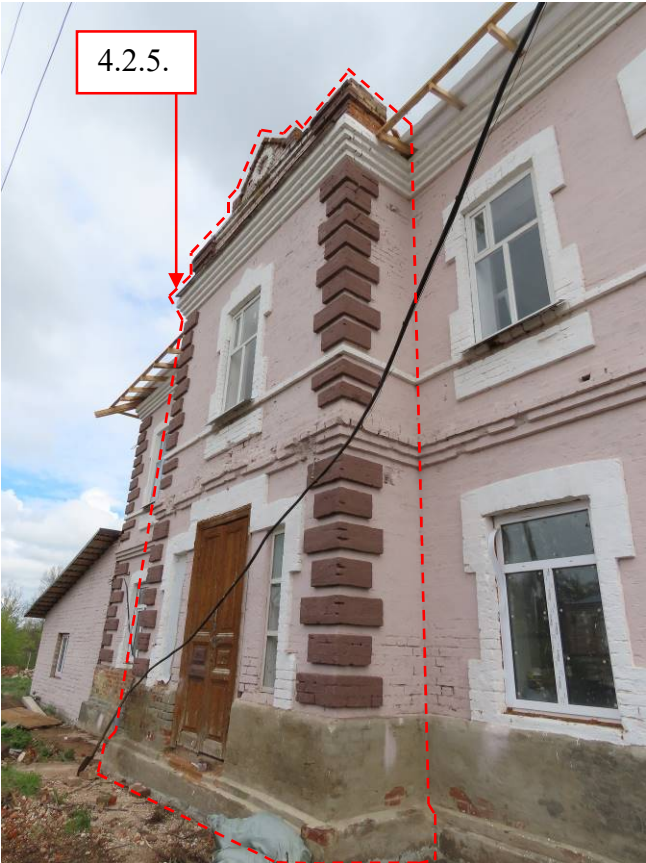
| № п/п | Обобщенная группа элементов предмета охраны | Элементы предмета охраны | Фотографическое или иное графическое изображение предмета охраны* |
|---|---|---|---|
| 4.2.5 | Основной объем | Ризалит | <p data-bbox="1435 1283 1957 1318">Фото 9. Западный фасад. Фото 2022 г.</p> |

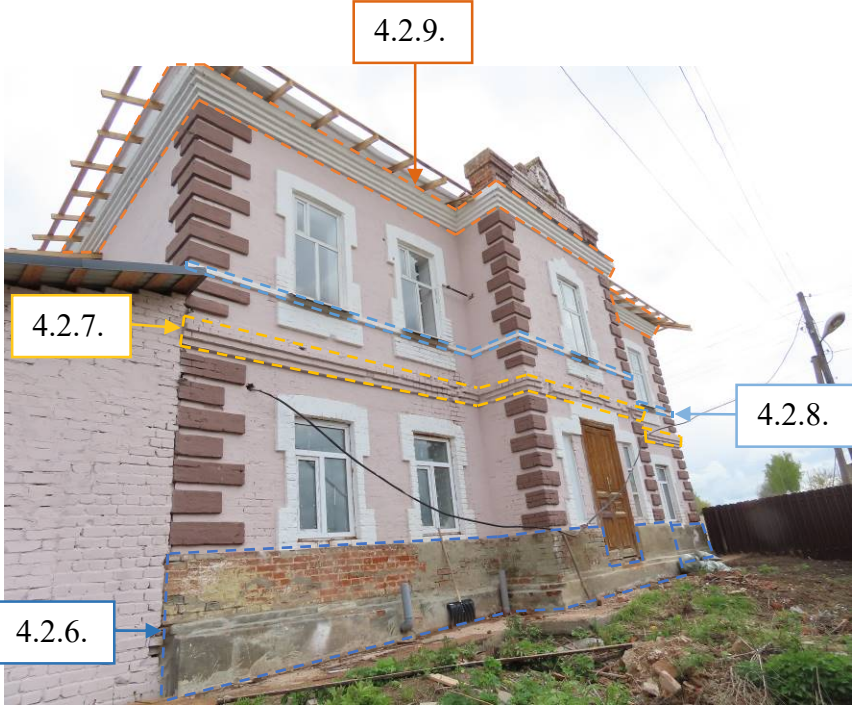
| № п/п | Обобщенная группа элементов предмета охраны | Элементы предмета охраны | Фотографическое или иное графическое изображение предмета охраны* |
|---|---|---|---|
| 4.2.6 | Основной объем | Уступ цоколя | <p data-bbox="1429 1171 1962 1206">Фото 10. Западный фасад. Фото 2022 г.</p> |
| 4.2.7 | Основной объем | Межэтажный карниз | |
| 4.2.8 | Основной объем | Подоконная тяга | |
| 4.2.9 | Основной объем | Венчающий карниз | |

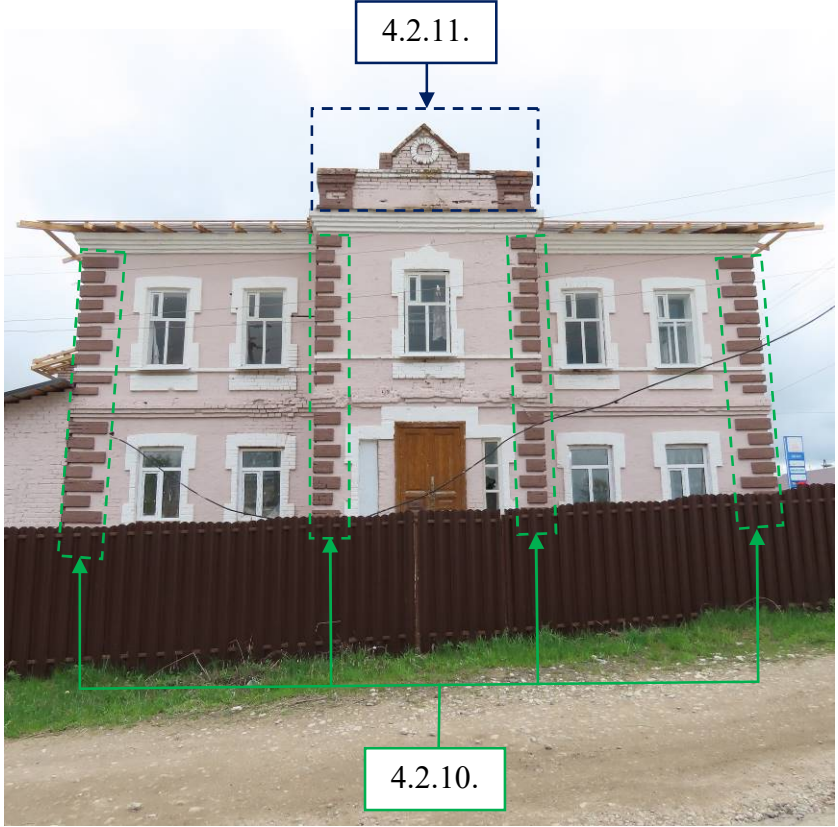
| № п/п | Обобщенная группа элементов предмета охраны | Элементы предмета охраны | Фотографическое или иное графическое изображение предмета охраны* |
|---|---|---|---|
| 4.2.10. | Основной объем | Руст, обрамляющий углы здания и ризалита | <p data-bbox="1429 1219 1966 1254">Фото 11. Западный фасад. Фото 2022 г.</p> |
| 4.2.11. | Основной объем | <p data-bbox="696 959 1245 1209">Фигурный аттик, состоящий из аттиковой стенки, увенчанной ступенчатым карнизом и фланкированной двумя аттиковыми столбиками с прямоугольными нишами, и треугольного фронтона с круглой нишей в центре.</p> <p data-bbox="696 1219 1245 1286">Фронтон фланкирован двумя столбиками и обрамлен простой рамкой</p> | |

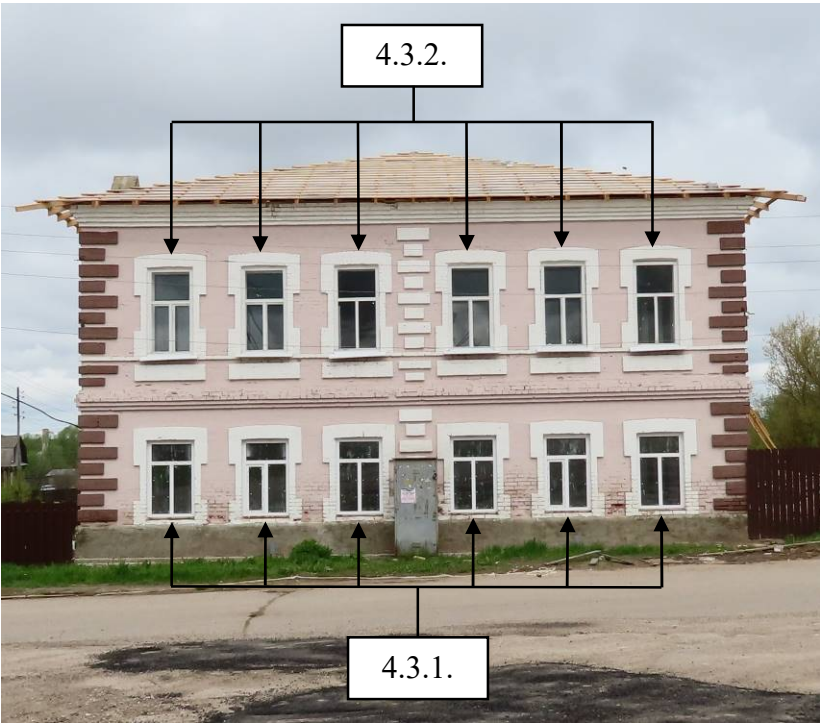
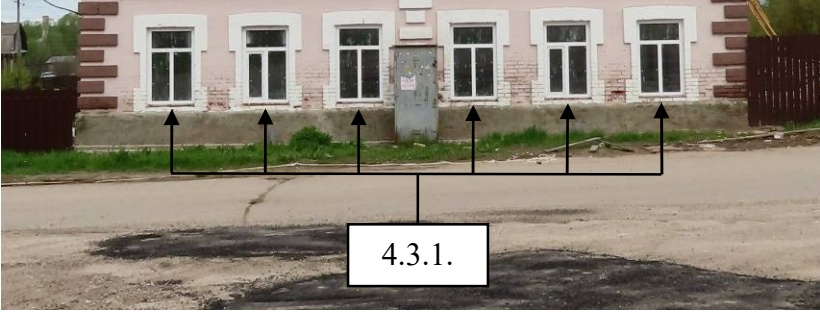
| № п/п | Обобщенная группа элементов предмета охраны | Элементы предмета охраны | Фотографическое или иное графическое изображение предмета охраны* |
|---|---|---|---|
| 4.3.1 | Основной объем | Шесть оконных проемов типа 1 | |
| 4.3.2 | Основной объем | Шесть оконных проемов типа 2 | <p data-bbox="1527 1217 1863 1286">Фото 12. Южный фасад.<br/>Фото 2022 г.</p> |

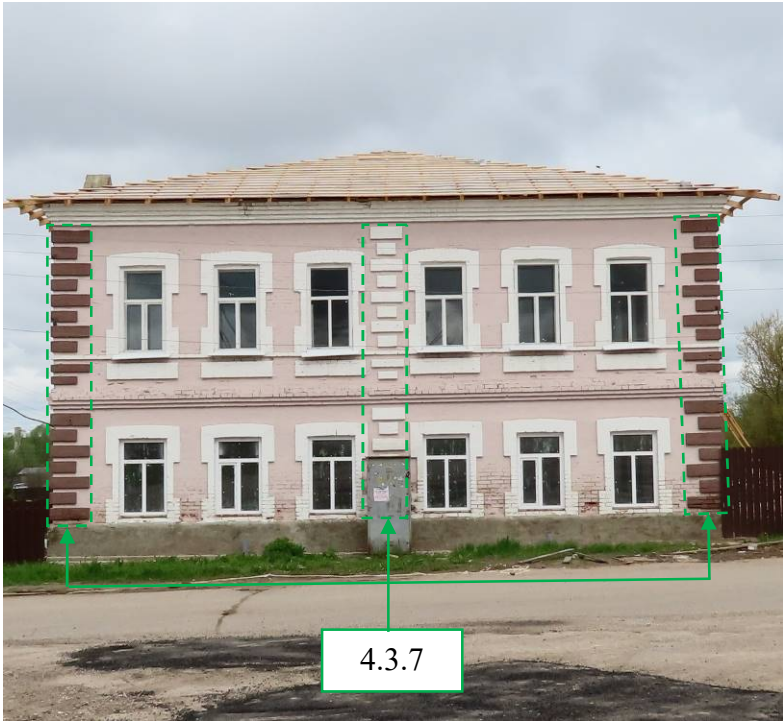
| № п/п | Обобщенная группа элементов предмета охраны | Элементы предмета охраны | Фотографическое или иное графическое изображение предмета охраны* |
|---|---|---|---|
| 4.3.7 | Основной объем | Руст, обрамляющий углы здания, и центральный руст | <p data-bbox="1529 1217 1865 1289">Фото 14. Южный фасад.<br/>Фото 2022 г.</p> |

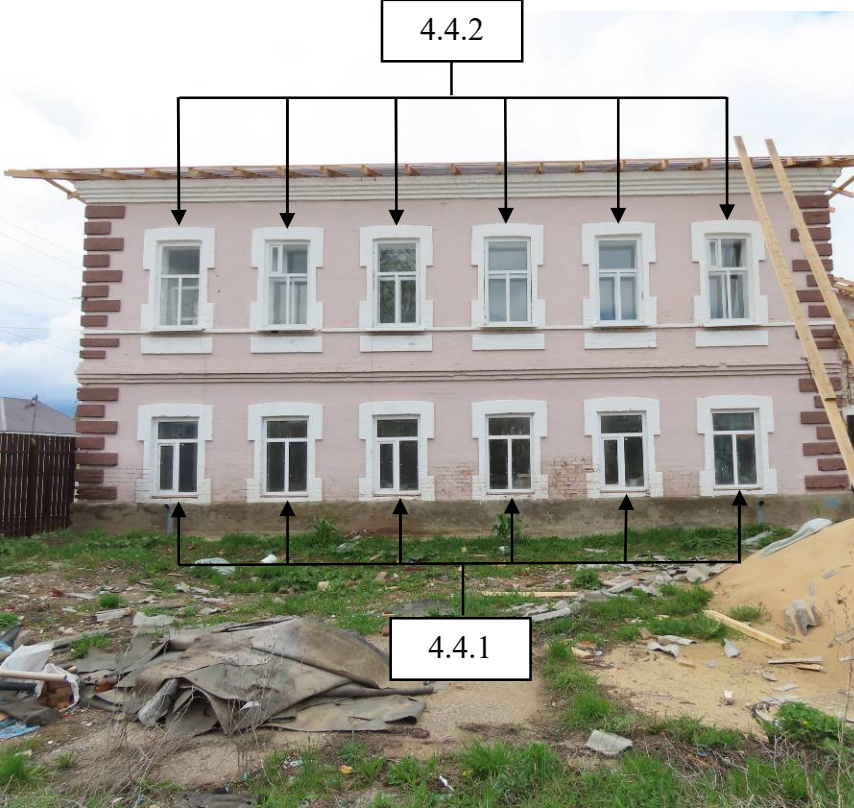
| № п/п | Обобщенная группа элементов предмета охраны | Элементы предмета охраны | Фотографическое или иное графическое изображение предмета охраны* |
|---|---|---|---|
| 4.4.1. | Основной объем | Шесть оконных проемов типа 1 | <p data-bbox="1509 1305 1883 1377">Фото 15. Восточный фасад.<br/>Фото 2022 г.</p> |
| 4.4.2. | Основной объем | Шесть оконных проемов типа 2 | |

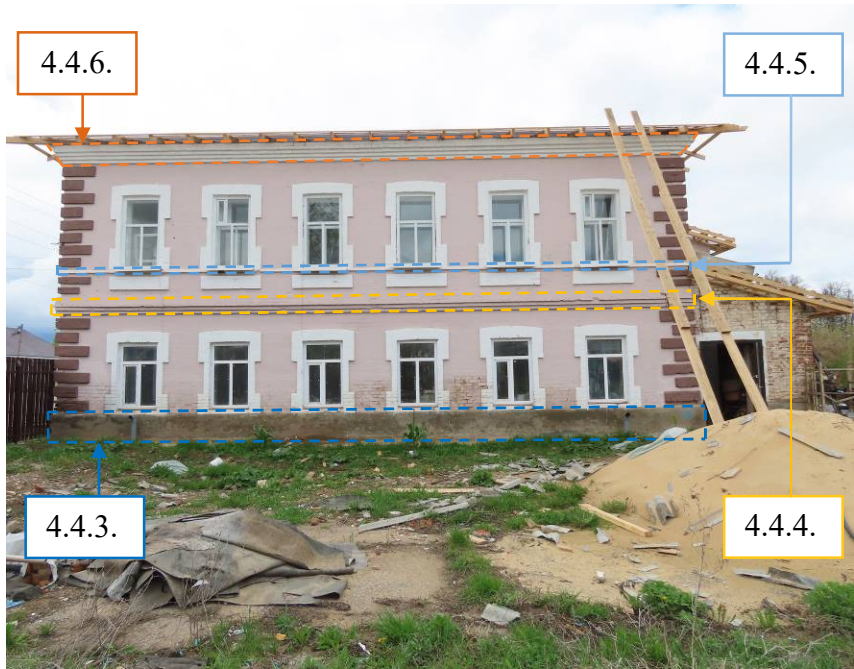
| № п/п | Обобщенная группа элементов предмета охраны | Элементы предмета охраны | Фотографическое или иное графическое изображение предмета охраны* |
|---|---|---|---|
| 4.4.3. | Основной объем | Уступ цоколя | |
| 4.4.4. | Основной объем | Межэтажный карниз | |
| 4.4.5. | Основной объем | Подоконная тяга | |
| 4.4.6. | Основной объем | Венчающий карниз | |
| | | | <p>Фото 16. Восточный фасад.<br/>Фото 2022 г.</p> |

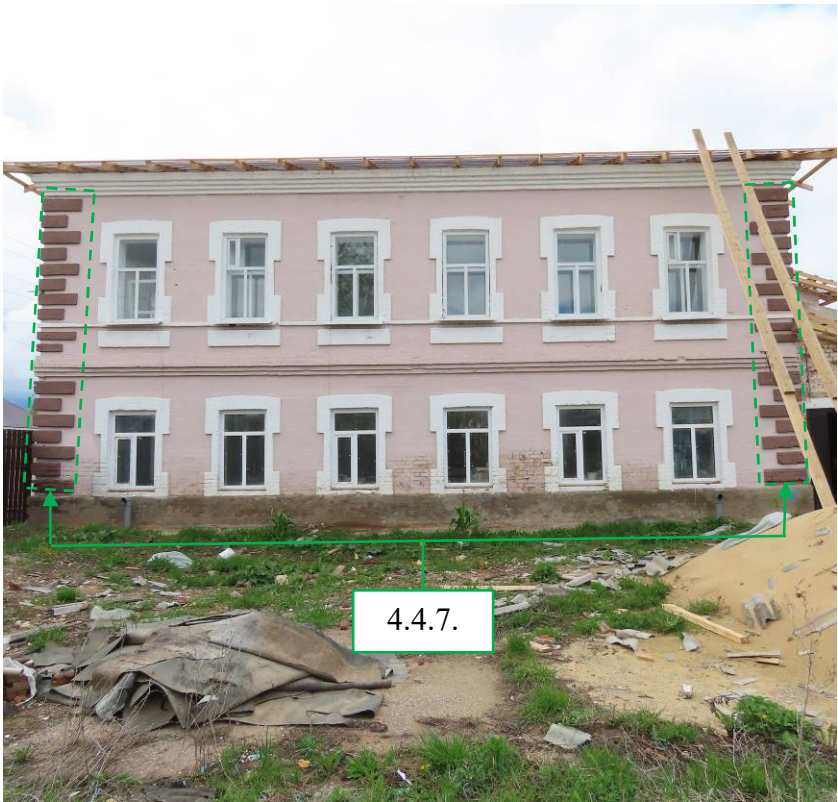
| № п/п | Обобщенная группа элементов предмета охраны | Элементы предмета охраны | Фотографическое или иное графическое изображение предмета охраны* |
|---|---|---|---|
| 4.4.7. | Основной объем | Руст, обрамляющий углы здания | <p data-bbox="1507 1270 1883 1337">Фото 17. Восточный фасад.<br/>Фото 2022 г.</p> |

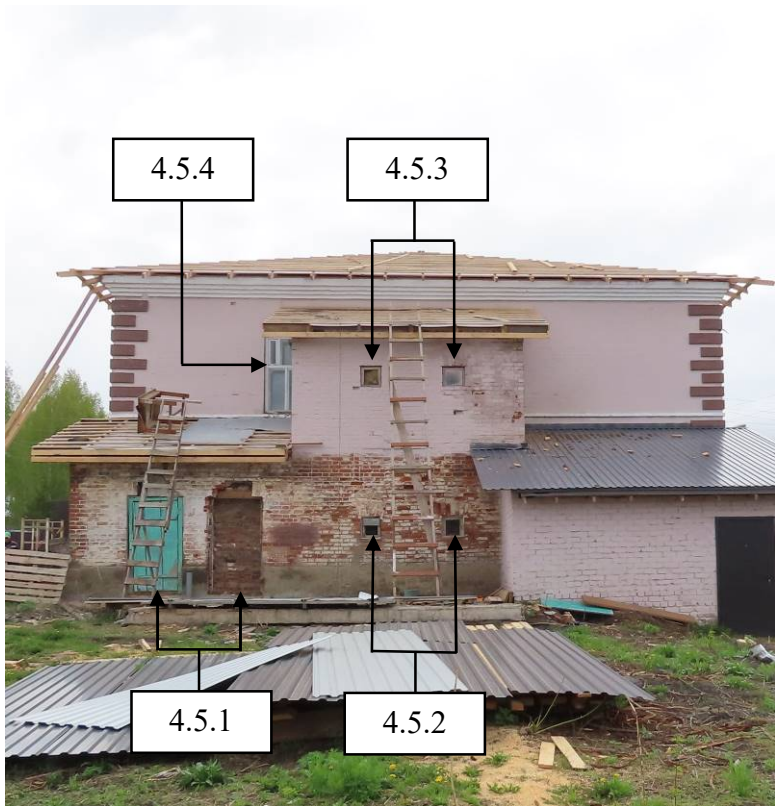
Фото 18. Северный фасад.  
Фото 2022 г.

| № п/п | Обобщенная группа элементов предмета охраны | Элементы предмета охраны | Фотографическое или иное графическое изображение предмета охраны* |
|---|---|---|---|
| 4.5.1. | Объем пристроя | Два прямоугольных проема первого этажа с клинчатыми перемычками | |
| 4.5.2. | Объем пристроя | Два квадратных оконных проема первого этажа с клинчатыми перемычками | |
| 4.5.3. | Объем пристроя | Два квадратных оконных проема второго этажа с клинчатыми перемычками | |
| 4.5.4. | Основной объем | Один прямоугольный оконный проем второго этажа | |

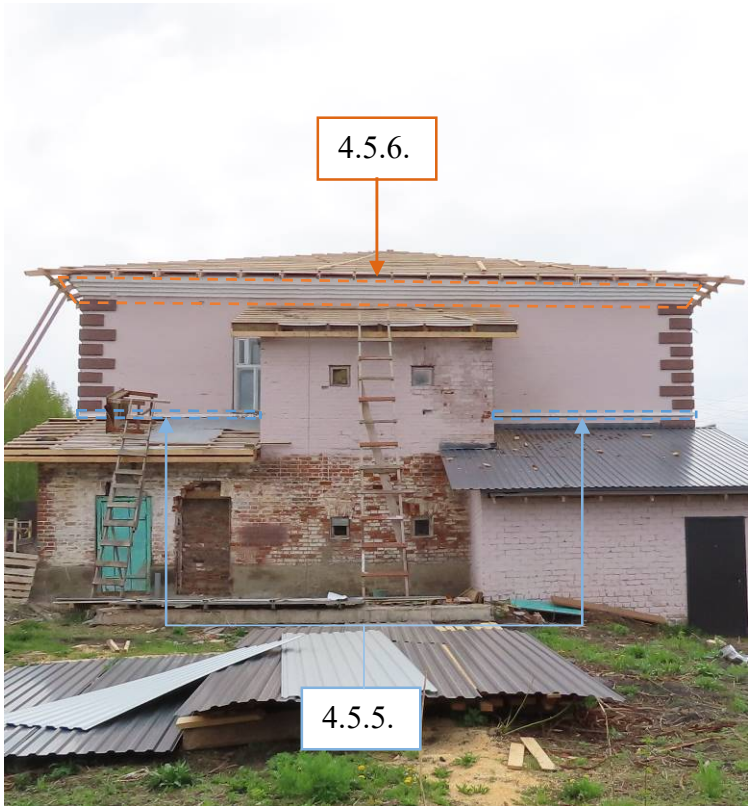
| № п/п | Обобщенная группа элементов предмета охраны | Элементы предмета охраны | Фотографическое или иное графическое изображение предмета охраны* |
|---|---|---|---|
| 4.5.5. | Основной объем | Подоконная тяга | <p data-bbox="1514 1265 1877 1334">Фото 19. Северный фасад.<br/>Фото 2022 г.</p> |
| 4.5.6. | Основной объем | Венчающий карниз | |

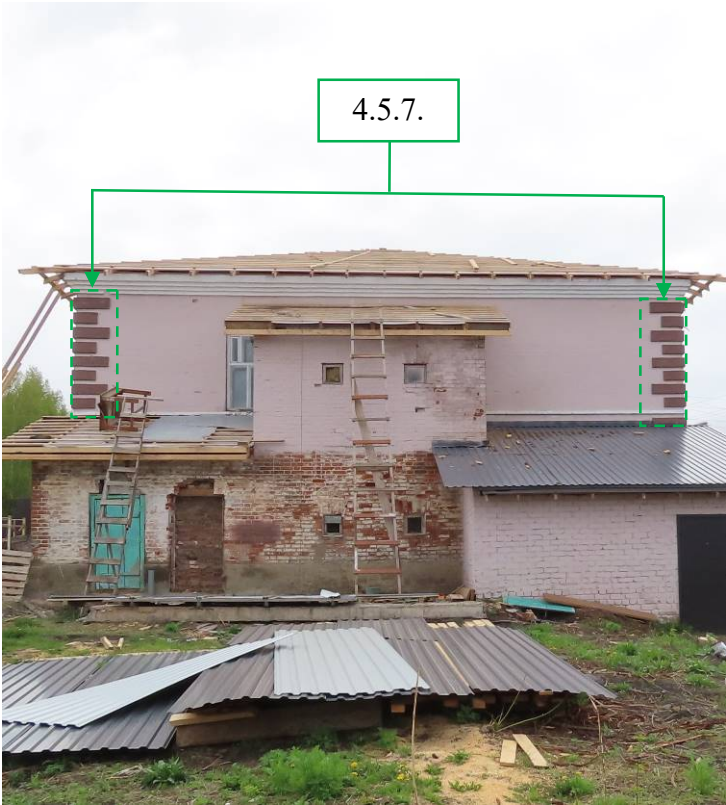
| № п/п | Обобщенная группа элементов предмета охраны | Элементы предмета охраны | Фотографическое или иное графическое изображение предмета охраны* |
|---|---|---|---|
| 4.5.7. | Основной объем | Руст, обрамляющий углы здания | <p data-bbox="1514 1225 1877 1295">Фото 20. Северный фасад.<br/>Фото 2022 г.</p> |

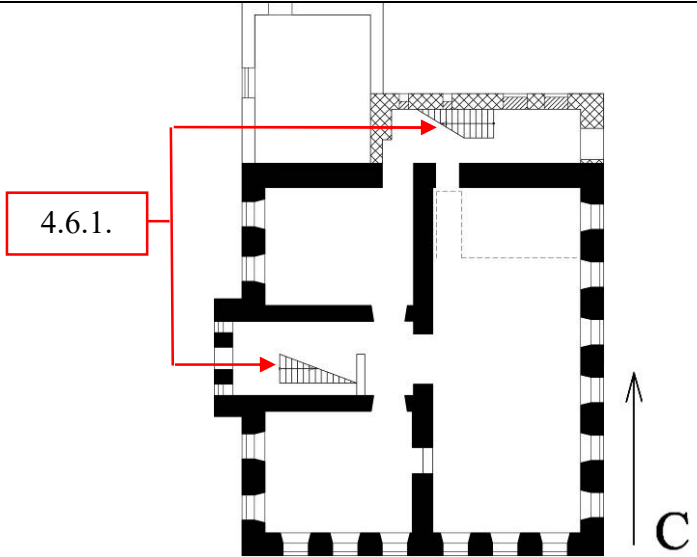
</div><p>План первого этажа</p>

<table><tr><td></td><td>- капитальные стены из глиняного кирпича первого периода строительства (1886-1888 гг.)</td></tr><tr><td></td><td>- капитальные стены из глиняного кирпича второго периода строительства</td></tr><tr><td></td><td>- поздние конструкции</td></tr><tr><td></td><td>- заложенные проемы</td></tr><tr><td></td><td>- проекция штукатурных карнизов</td></tr></table>

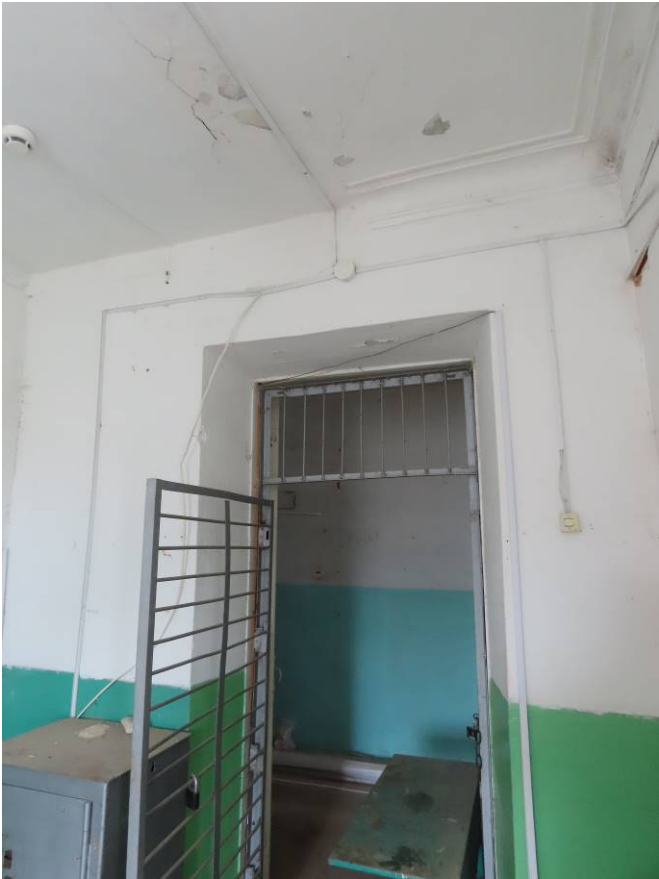
| № п/п | Обобщенная группа элементов предмета охраны | Элементы предмета охраны | Фотографическое или иное графическое изображение предмета охраны* |
|---|---|---|---|
| 4.6.2 | Внутренние помещения | Тип штукатурных карнизов: тянутые профилированные карнизы | <p data-bbox="1285 1302 2107 1369">Фото 21. Внутренние помещения. Тип штукатурных карнизов: тянутые профилированные карнизы. Фото 2022 г.</p> |

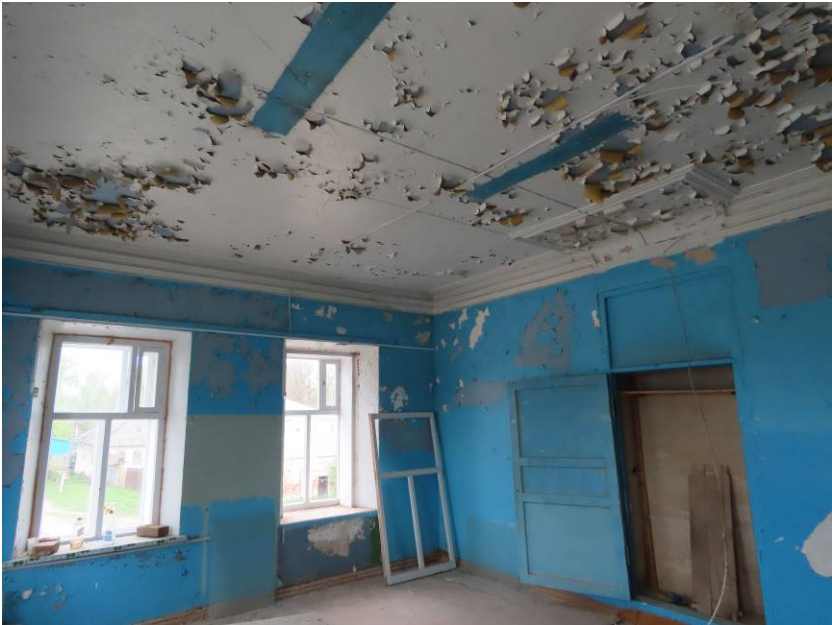
| № п/п | Обобщенная группа элементов предмета охраны | Элементы предмета охраны | Фотографическое или иное графическое изображение предмета охраны* |
|---|---|---|---|
| | | | <p data-bbox="1281 1157 2110 1228">Фото 22. Внутренние помещения. Тип штукатурных карнизов: тянутые профилированные карнизы. Фото 2022 г.</p> |

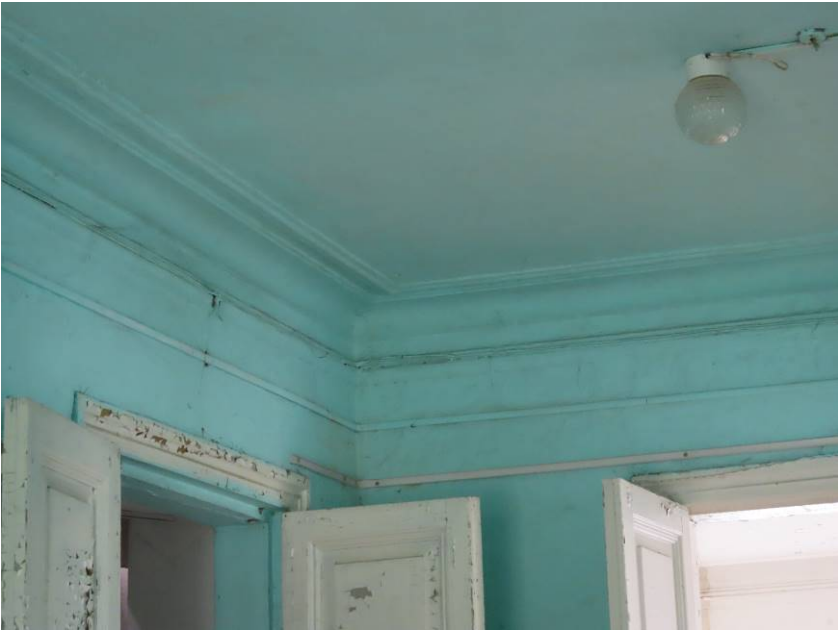
| № п/п | Обобщенная группа элементов предмета охраны | Элементы предмета охраны | Фотографическое или иное графическое изображение предмета охраны* |
|---|---|---|---|
| | | | <p data-bbox="1285 1161 2107 1235">Фото 23. Внутренние помещения. Тип штукатурных карнизов: тянутые профилированные карнизы. Фото 2022 г.</p> |

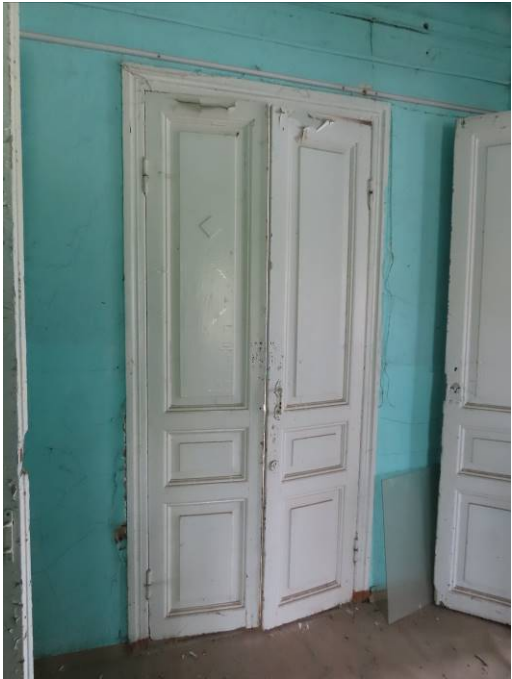
| № п/п | Обобщенная группа элементов предмета охраны | Элементы предмета охраны | Фотографическое или иное графическое изображение предмета охраны* |
|---|---|---|---|
| 4.6.3. | Внутренние помещения | Тип заполнений дверных проемов: деревянные, филенчатые, двухстворчатые | <p data-bbox="1285 1098 2103 1209">Фото 24. Внутренние помещения. Тип заполнений дверных проемов: деревянные, филенчатые, двухстворчатые.<br/>Фото 2022 г.</p> |
