**Об установлении предмета охраны объекта культурного наследия  
(памятника истории и культуры) народов Российской Федерации  
регионального значения «Жилой дом», расположенного по адресу:  
Кировская область, Уржумский район, г. Уржум, ул. Советская, д. 16**

**ПРЕДМЕТ ОХРАНЫ**

**объекта культурного наследия (памятника истории и культуры)  
народов Российской Федерации регионального значения «Жилой дом», расположенного по адресу: Кировская  
область, Уржумский район, г. Уржум, ул. Советская, д. 16**

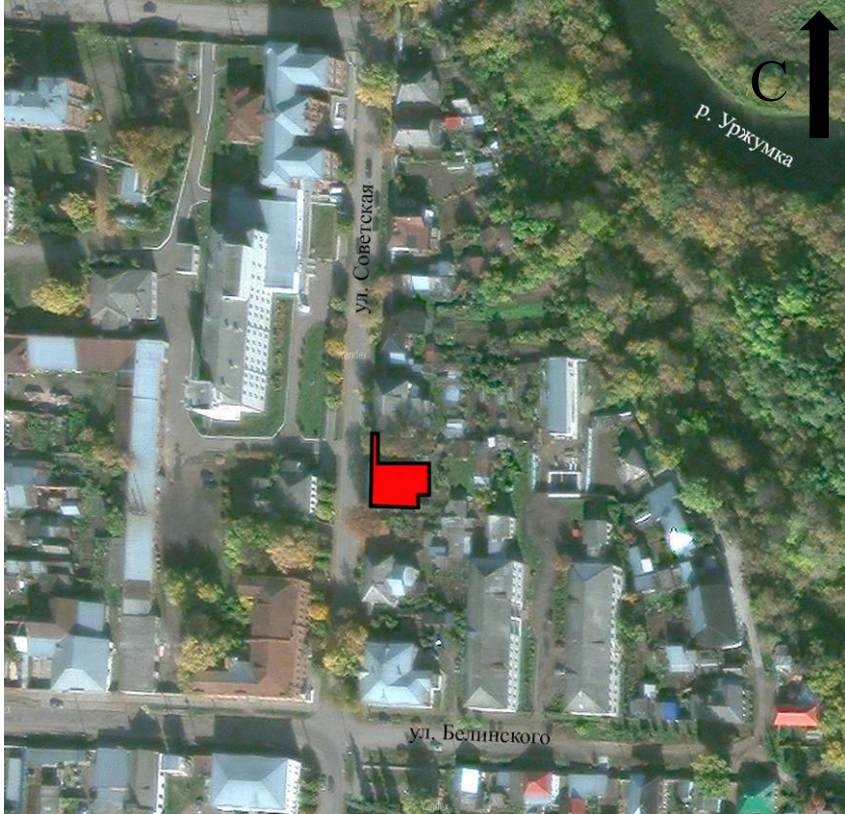
| № п/п | Обобщённая группа элементов предмета охраны | Элементы предмета охраны | Фотографическое или иное графическое изображение предмета охраны* |
|---|---|---|---|
| 1 | Градостроительное положение | <p>Объект культурного наследия (памятник истории и культуры) народов Российской Федерации регионального значения «Жилой дом» располагается по красной линии улицы Советской в городе Уржуме Уржумского района Кировской области</p> | <p>Схема местоположения</p> |

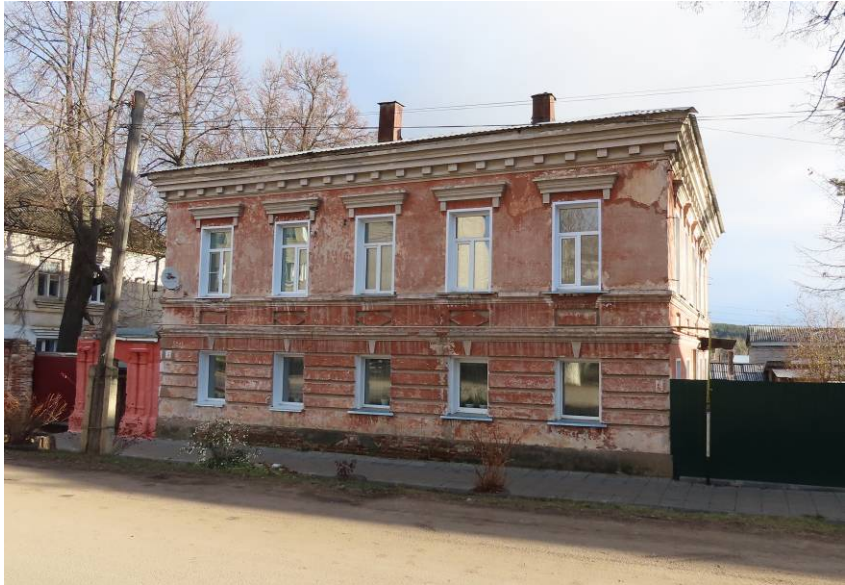
| № п/п | Обобщённая группа элементов предмета охраны | Элементы предмета охраны | Фотографическое или иное графическое изображение предмета охраны* |
|---|---|---|---|
| 2 | Объёмно-пространственная композиция | Двухэтажный с подвалом, многообъемный, сложной в плане формы объект | <p data-bbox="1547 1155 1843 1225">Фото 1. Вид с запада.<br/>Фото 2023 г.</p> |

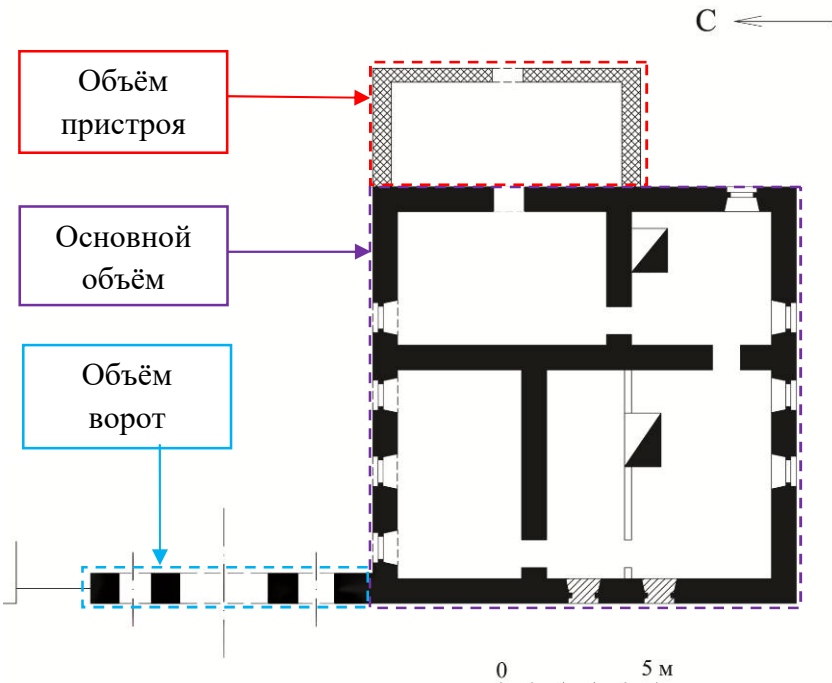
| № п/п | Обобщённая группа элементов предмета охраны | Элементы предмета охраны | Фотографическое или иное графическое изображение предмета охраны* |
|---|---|---|---|
| | | | <p>Объём пристроя</p> <p>Основной объём</p> <p>Объём ворот</p> <p>0 5 м</p> <p>С ←</p> <p>Схема объёмов на плане подвала</p> |

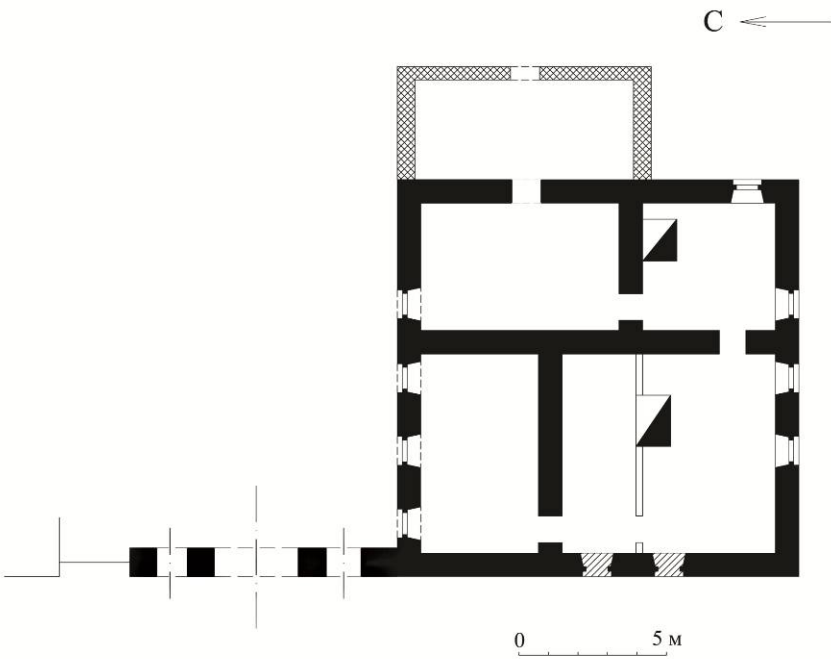
| № п/п | Обобщённая группа элементов предмета охраны | Элементы предмета охраны | Фотографическое или иное графическое изображение предмета охраны* |
|---|---|---|---|
| 3 | Конструктивная система | <p>Основные конструкции здания:</p> <p>капитальные стены первоначального периода строительства 1870-х гг. – из глиняного кирпича;</p> <p>капитальные стены периода строительства конца XIX - начала XX вв. – из глиняного кирпича;</p> <p>стены периода строительства конца XIX - начала XX вв. – деревянные доски;</p> <p>перекрытия деревянные балочные;</p> <p>крыша скатная, чердачная по деревянным стропилам;</p> <p>покрытие кровли – кровельное железо</p> | <p>Условные обозначения:</p> <ul style="list-style-type: none"> <li>— капитальные стены первоначального периода строительства 1870-х гг.</li> <li>▨ - заложенные проемы</li> </ul> <p>План подвала</p> |

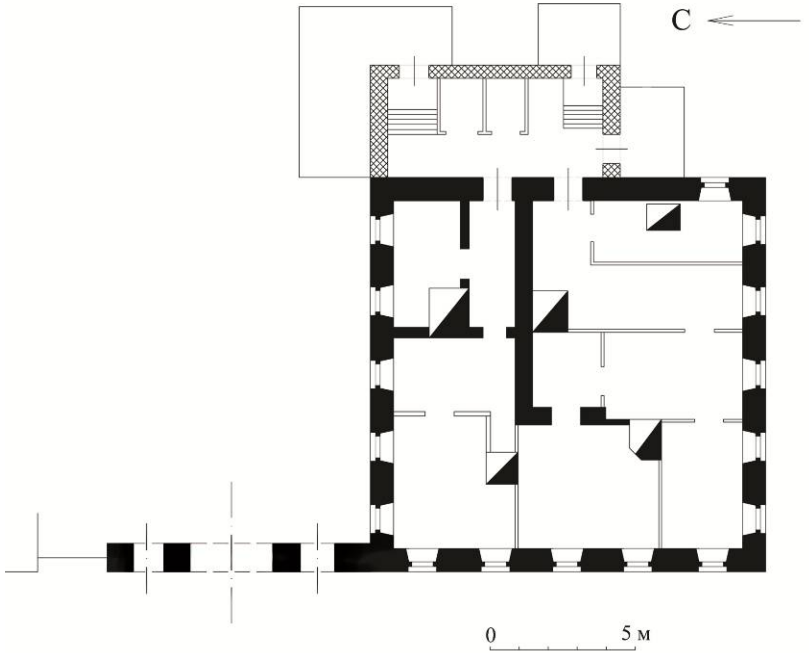
| № п/п | Обобщённая группа элементов предмета охраны | Элементы предмета охраны | Фотографическое или иное графическое изображение предмета охраны* |
|---|---|---|---|
| | | | <p data-bbox="1429 1072 1749 1102">Условные обозначения:</p> <ul style="list-style-type: none"> <li data-bbox="1288 1161 1388 1197">■ - капитальные стены первоначального периода строительства 1870-х гг.</li> <li data-bbox="1288 1264 1388 1300">▨ - капитальные стены периода строительства конца XIX - начала XX вв.</li> </ul> <p data-bbox="1556 1329 1832 1359">План первого этажа</p> |

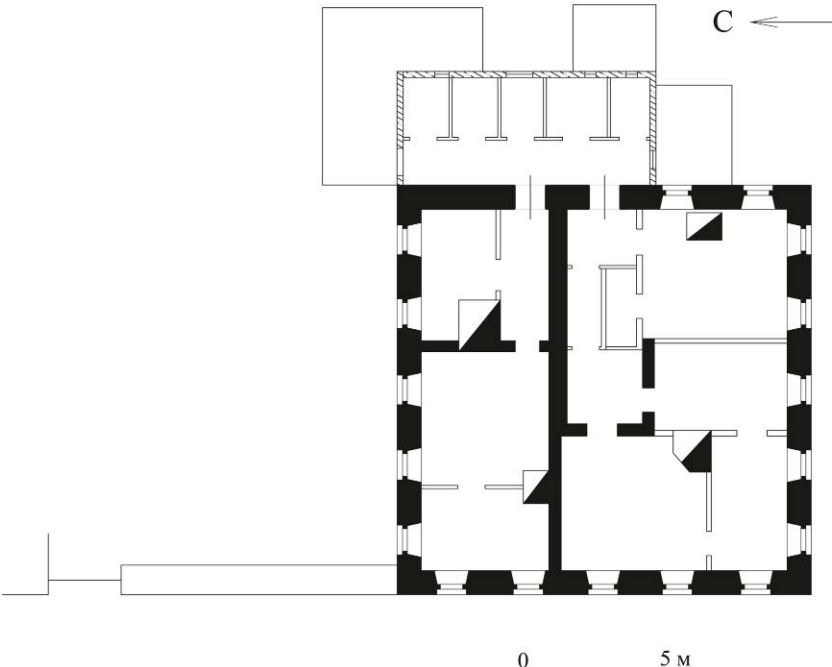
| № п/п | Обобщённая группа элементов предмета охраны | Элементы предмета охраны | Фотографическое или иное графическое изображение предмета охраны* |
|---|---|---|---|
| | | | <p data-bbox="1411 1077 1736 1109">Условные обозначения:</p> <ul data-bbox="1276 1157 2116 1324" style="list-style-type: none"> <li><span style="display: inline-block; width: 20px; height: 10px; background-color: black; margin-right: 5px;"></span> - капитальные стены первоначального периода строительства 1870-х гг.</li> <li><span style="display: inline-block; width: 20px; height: 10px; background: repeating-linear-gradient(45deg, transparent, transparent 2px, black 2px, black 4px); margin-right: 5px;"></span> - стены периода строительства конца XIX - начала XX вв.</li> </ul> <p data-bbox="1556 1324 1825 1356">План второго этажа</p> |

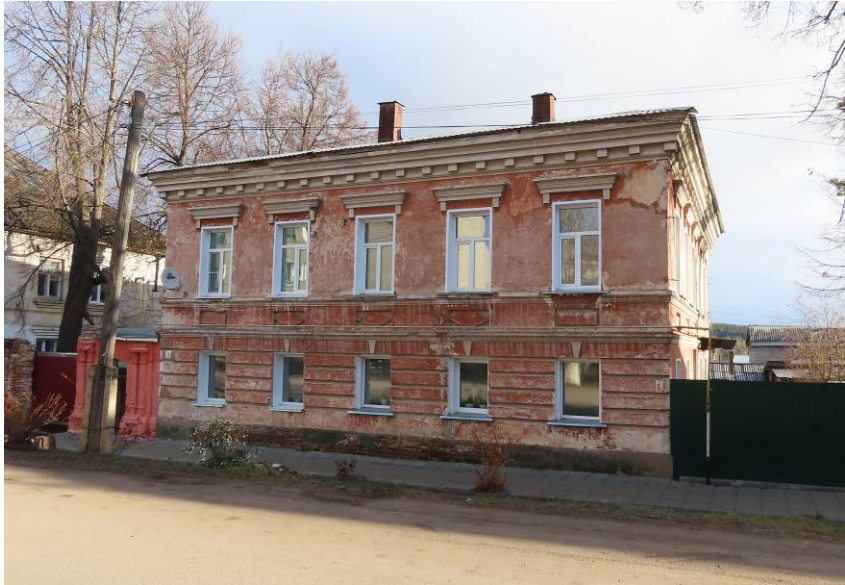
| № п/п | Обобщённая группа элементов предмета охраны | Элементы предмета охраны | Фотографическое или иное графическое изображение предмета охраны* |
|---|---|---|---|
| 4 | Архитектурно-художественное решение | Тип отделки фасадов: штукатурка с окраской, известковая обмазка, отделка профилированной доской | <p data-bbox="1547 1185 1843 1252">Фото 2. Вид с запада.<br/>Фото 2023 г.</p> |

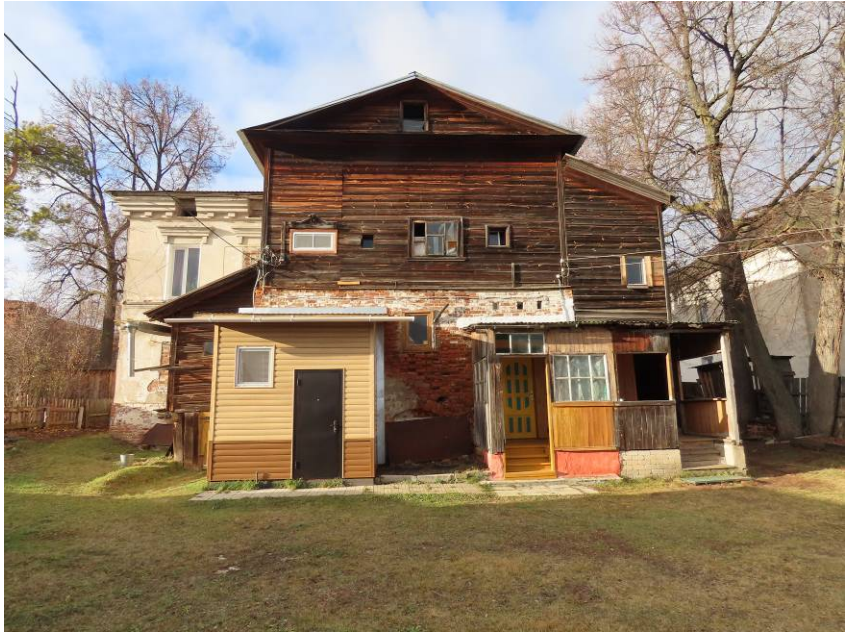
| № п/п | Обобщённая группа элементов предмета охраны | Элементы предмета охраны | Фотографическое или иное графическое изображение предмета охраны* |
|---|---|---|---|
| | | | <p data-bbox="1541 1201 1850 1273">Фото 3. Вид с востока.<br/>Фото 2023 г.</p> |

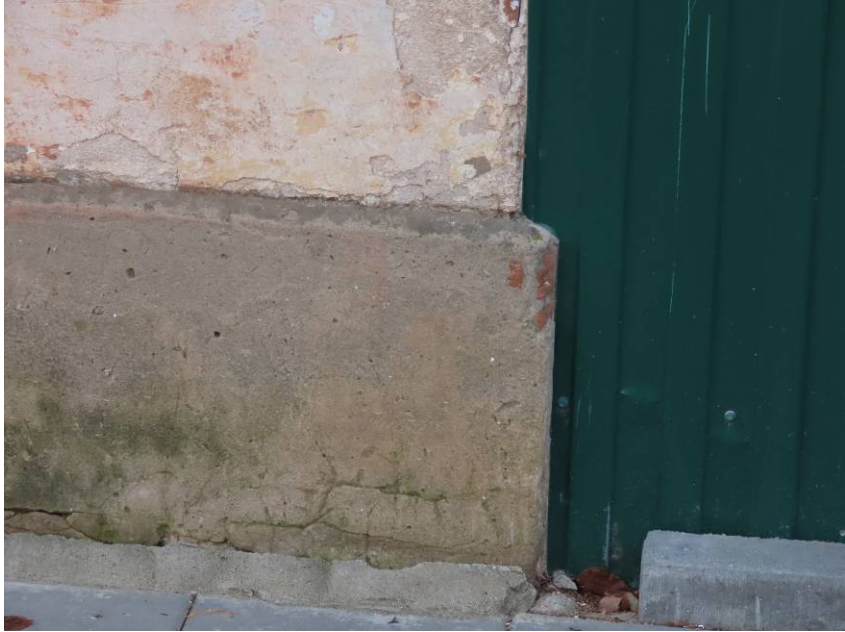
| № п/п | Обобщённая группа элементов предмета охраны | Элементы предмета охраны | Фотографическое или иное графическое изображение предмета охраны* |
|---|---|---|---|
| 4.1.1 | | Уступ цоколя: ступенчатый уступ цоколя | <p data-bbox="1541 1203 1850 1273">Фото 4. Уступ цоколя.<br/>Фото 2023 г.</p> |

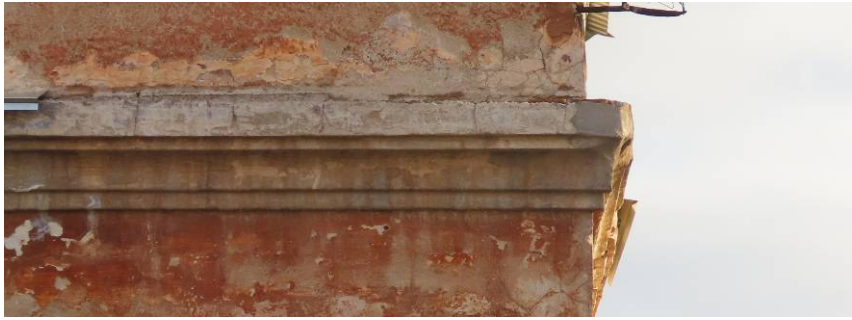
| № п/п | Обобщённая группа элементов предмета охраны | Элементы предмета охраны | Фотографическое или иное графическое изображение предмета охраны* |
|---|---|---|---|
| 4.1.2 | | Подоконный карниз: многоступенчатый профилированный подоконный карниз второго этажа | <p data-bbox="1496 995 1895 1066">Фото 5. Подоконный карниз.<br/>Фото 2023 г.</p> |

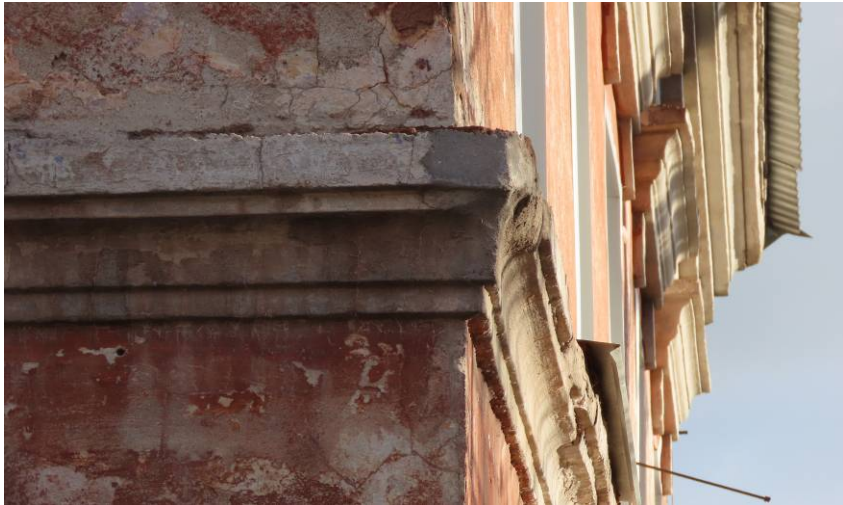
| № п/п | Обобщённая группа элементов предмета охраны | Элементы предмета охраны | Фотографическое или иное графическое изображение предмета охраны* |
|---|---|---|---|
| 4.1.3 | | <p>Межэтажный карниз:<br/>многоступенчатый профилированный карниз, разделяющий первый и второй этажи</p> | <p>Фото 6. Межэтажный карниз.<br/>Фото 2023 г.</p> |

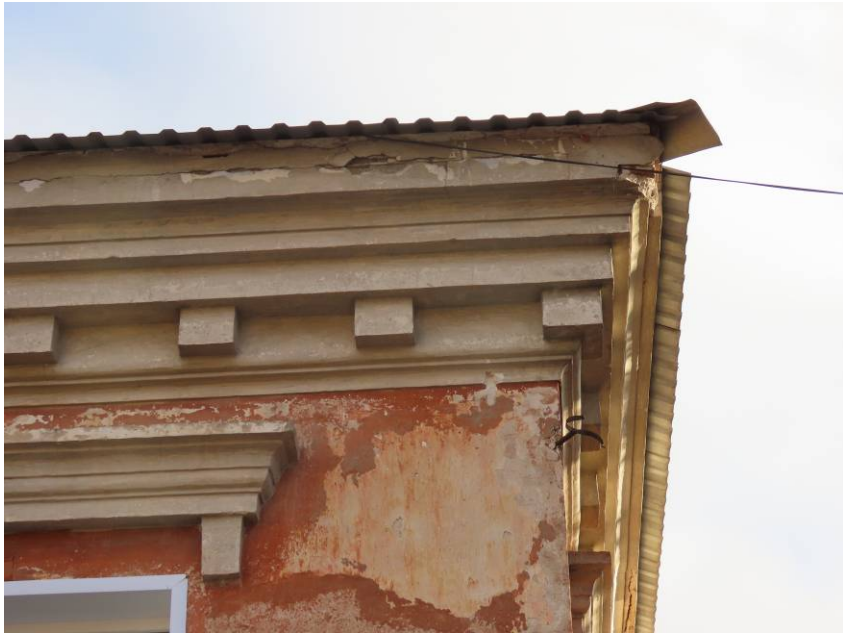
| № п/п | Обобщённая группа элементов предмета охраны | Элементы предмета охраны | Фотографическое или иное графическое изображение предмета охраны* |
|---|---|---|---|
| 4.1.4 | | Венчающий карниз: карниз, состоящий из многоступенчатого профилированного карниза, дополненного пояском дентикул | <p data-bbox="1503 1166 1888 1233">Фото 7. Венчающий карниз.<br/>Фото 2023 г.</p> |

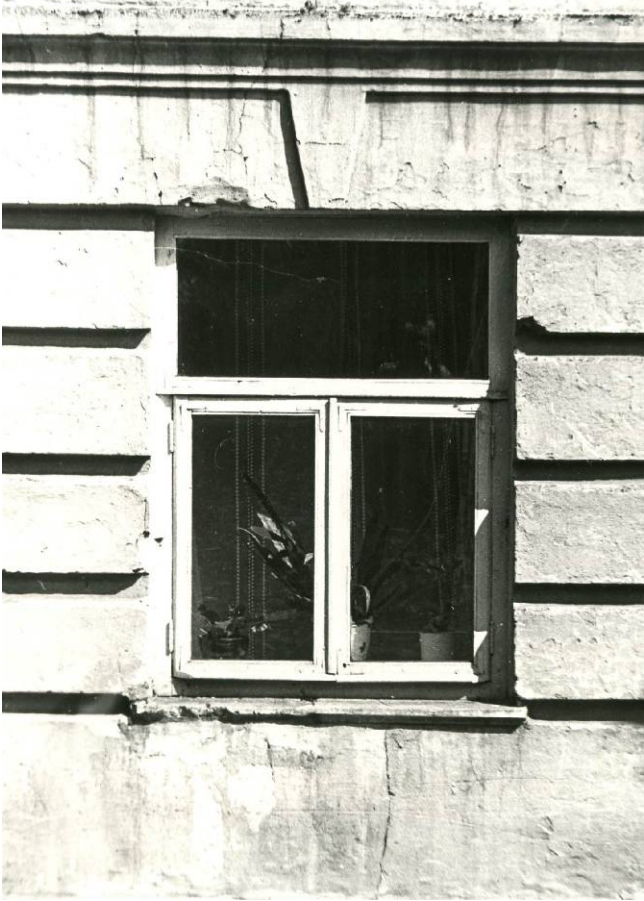
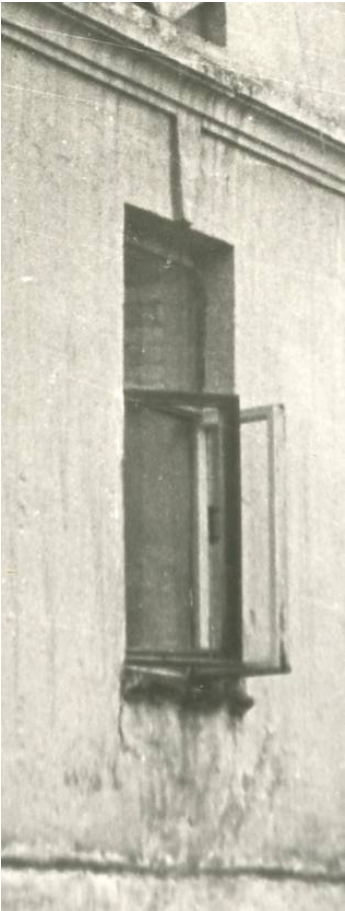
| № п/п | Обобщённая группа элементов предмета охраны | Элементы предмета охраны | Фотографическое или иное графическое изображение предмета охраны* |
|---|---|---|---|
| 4.1.5 | | <p>Оконный проем типа 1: прямоугольный оконный проем первого этажа с замковым камнем.</p> <p>Заполнения оконного проема</p> | <p>Фото 8. Оконный проем типа 1.<br/>Фото 1978 г.</p> |

| № п/п | Обобщённая группа элементов предмета охраны | Элементы предмета охраны | Фотографическое или иное графическое изображение предмета охраны* |
|---|---|---|---|
| | | | <p data-bbox="1480 1332 1912 1404">Фото 9. Оконный проем типа 1.<br/>Фото 1978 г.</p> |

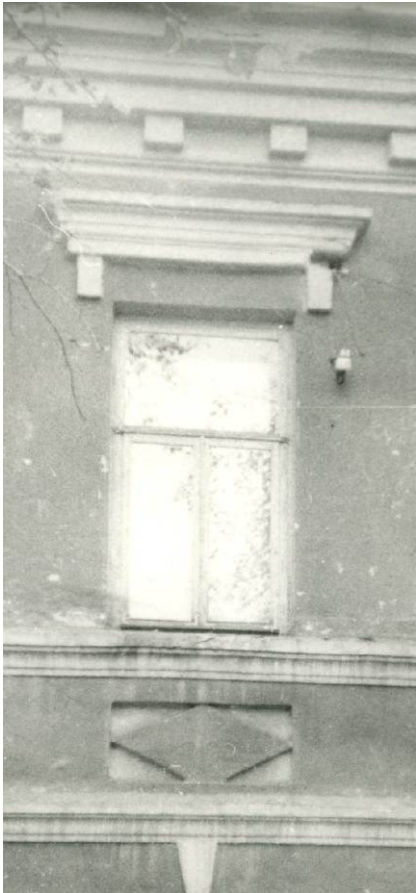
| № п/п | Обобщённая группа элементов предмета охраны | Элементы предмета охраны | Фотографическое или иное графическое изображение предмета охраны* |
|---|---|---|---|
| 4.1.6 | | <p>Оконный проем типа 2: прямоугольный оконный проем второго этажа, поставленный на подоконный карниз и дополненный прямоугольной подоконной ширинкой с ромбовидной филенкой.</p> <p>Над оконным проемом располагается ступенчатый профилированный сандрик на прямоугольных консолях.</p> <p>Заполнения оконного проема</p> | <p>Фото 10. Оконный проем типа 2.<br/>Фото 1978 г.</p> |

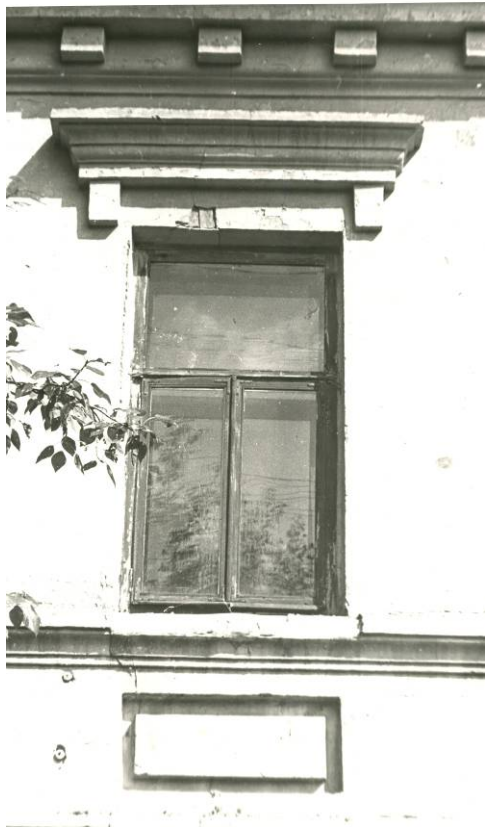
| № п/п | Обобщённая группа элементов предмета охраны | Элементы предмета охраны | Фотографическое или иное графическое изображение предмета охраны* |
|---|---|---|---|
| 4.1.7 | | <p>Оконный проем типа 3: прямоугольный оконный проем второго этажа, поставленный на подоконный карниз и дополненный прямоугольной подоконной шириной с прямоугольной филенкой.</p> <p>Над оконным проемом располагается ступенчатый профилированный сандрик на прямоугольных консолях.</p> <p>Заполнения оконного проема</p> | <p>Фото 11. Оконный проем типа 3.<br/>Фото 1978 г.</p> |

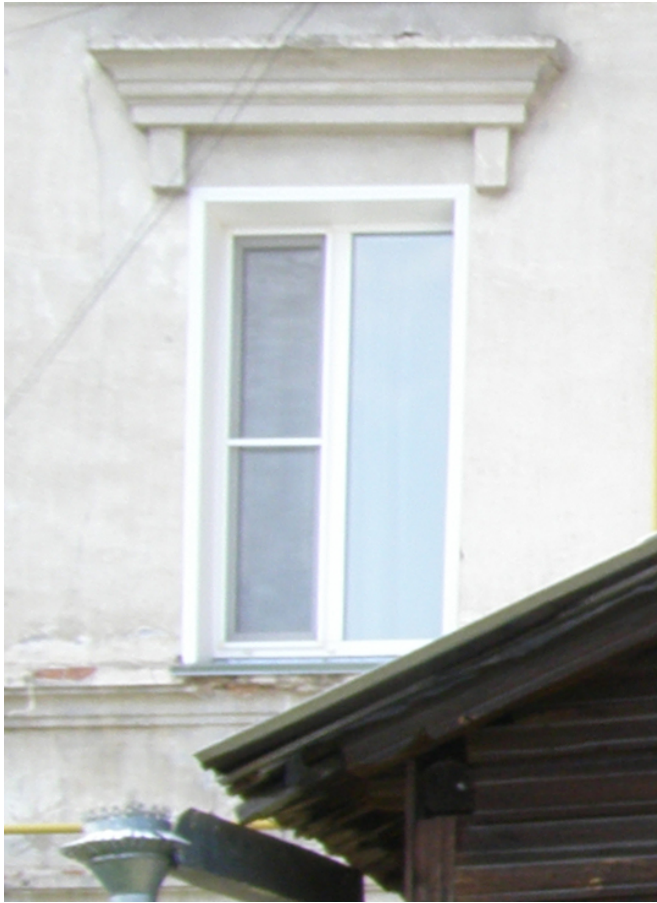
| № п/п | Обобщённая группа элементов предмета охраны | Элементы предмета охраны | Фотографическое или иное графическое изображение предмета охраны* |
|---|---|---|---|
| 4.1.8 | | <p>Оконный проем типа 4: прямоугольный оконный проем второго этажа, поставленный на подоконный карниз. Над оконным проемом располагается ступенчатый профилированный сандрик на прямоугольных консолях</p> | <p>Фото 12. Оконный проем типа 4.<br/>Фото 2023 г.</p> |

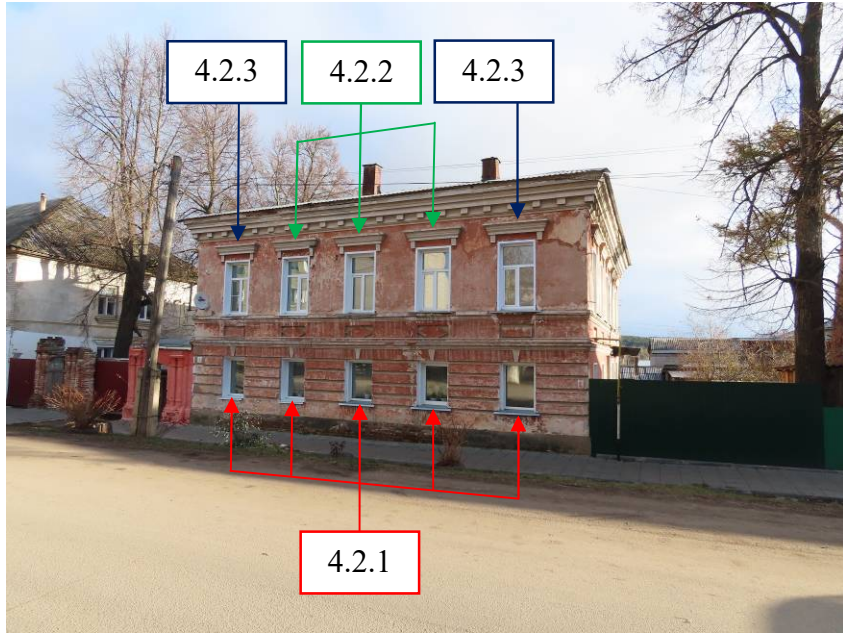
| № п/п | Обобщённая группа элементов предмета охраны | Элементы предмета охраны | Фотографическое или иное графическое изображение предмета охраны* |
|---|---|---|---|
| 4.2.1 | Основной объем | Пять оконных проемов типа 1 | <p>Фото 13. Западный фасад.<br/>Фото 2023 г.</p> |
| 4.2.2 | Основной объем | Три оконных проема типа 2 | |
| 4.2.3 | Основной объем | Два оконных проема типа 3 | |

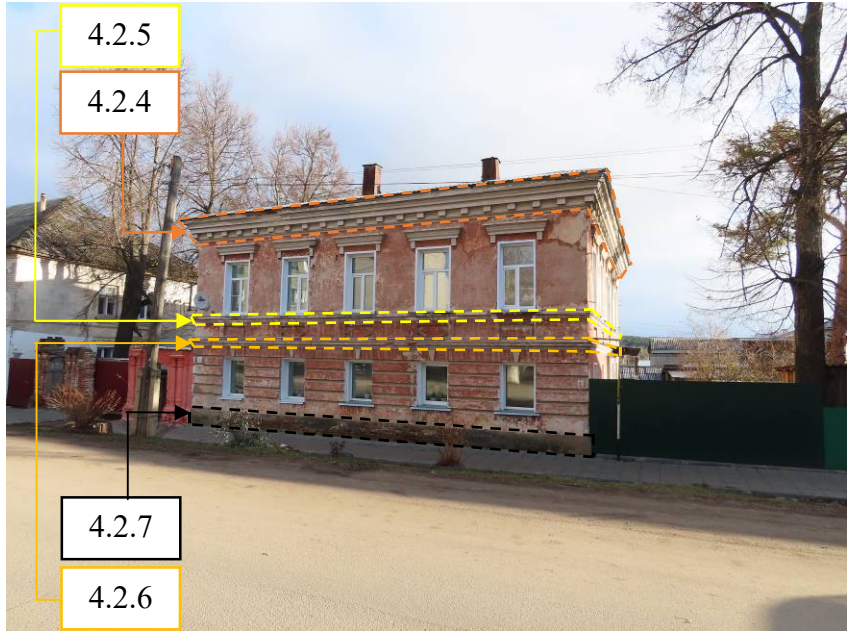
| № п/п | Обобщённая группа элементов предмета охраны | Элементы предмета охраны | Фотографическое или иное графическое изображение предмета охраны* |
|---|---|---|---|
| 4.2.4 | Основной объем | Венчающий карниз | <p>4.2.5</p> <p>4.2.4</p> <p>4.2.7</p> <p>4.2.6</p> <p>Фото 14. Западный фасад.<br/>Фото 2023 г.</p> |
| 4.2.5 | Основной объем | Подоконный карниз | |
| 4.2.6 | Основной объем | Межэтажный карниз | |
| 4.2.7 | Основной объем | Уступ цоколя | |

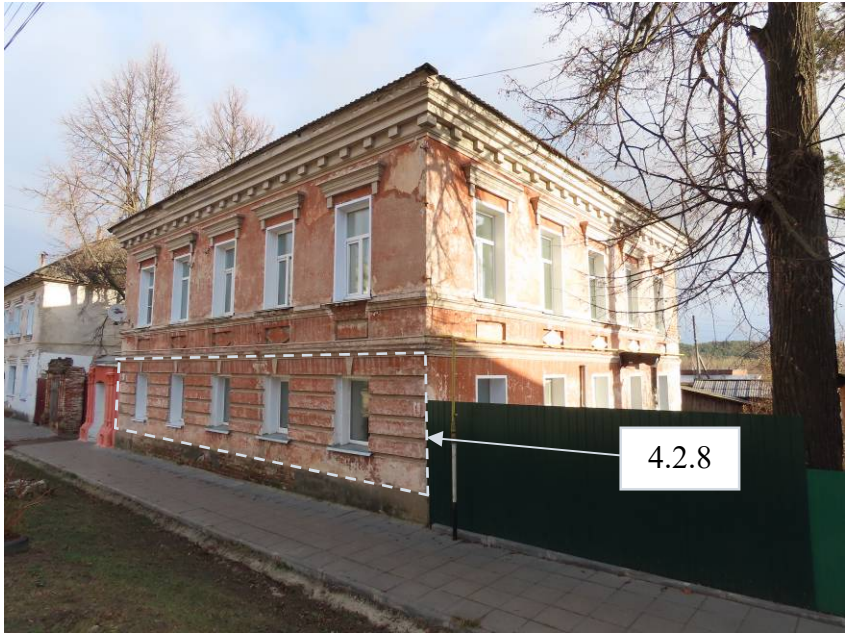
| № п/п | Обобщённая группа элементов предмета охраны | Элементы предмета охраны | Фотографическое или иное графическое изображение предмета охраны* |
|---|---|---|---|
| 4.2.8 | | Руст первого этажа | <p data-bbox="1518 1166 1872 1233">Фото 15. Западный фасад.<br/>Фото 2023 г.</p> |

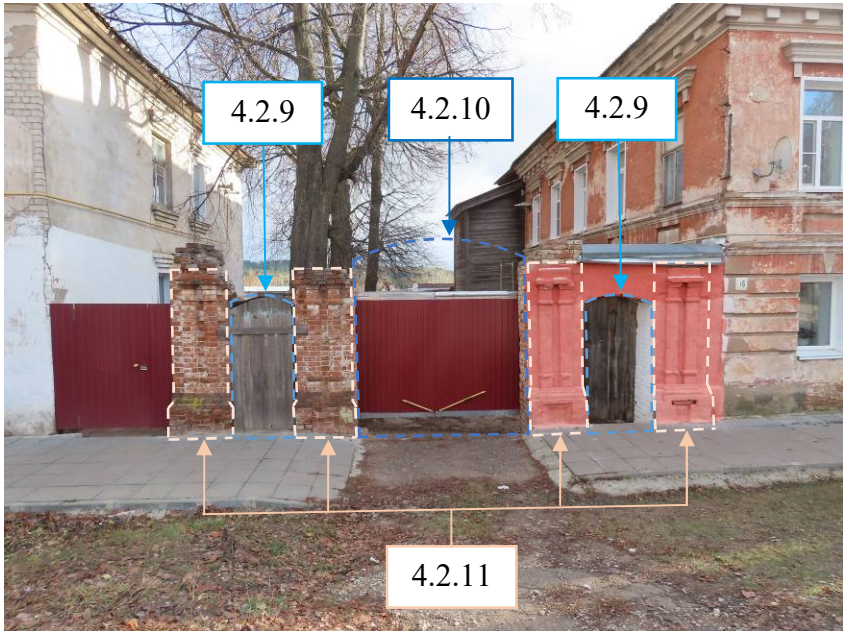
| № п/п | Обобщённая группа элементов предмета охраны | Элементы предмета охраны | Фотографическое или иное графическое изображение предмета охраны* |
|---|---|---|---|
| 4.2.9 | Объем ворот | Два проема-калитки с лучковыми перемычками | <p data-bbox="1518 1238 1872 1305">Фото 16. Западный фасад.<br/>Фото 2023 г.</p> |
| 4.2.10 | Объем ворот | Один проем ворот | |
| 4.2.11 | Объем ворот | Четыре сдвоенные пилястры, поставленные на постамент с квадратной уступчатой нишей | |

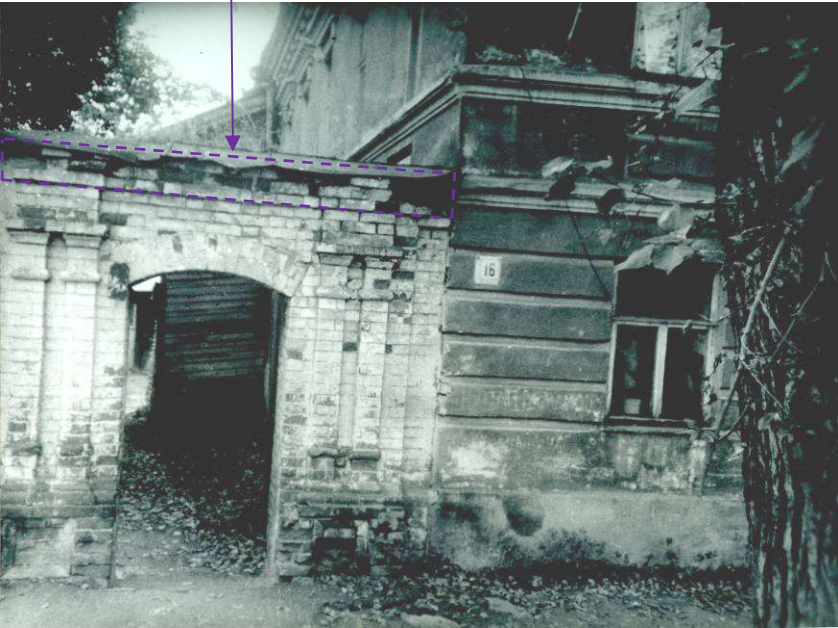
| № п/п | Обобщённая группа элементов предмета охраны | Элементы предмета охраны | Фотографическое или иное графическое изображение предмета охраны* |
|---|---|---|---|
| 4.2.12 | Объем ворот | Ступенчатый карниз | <div data-bbox="1444 427 1574 491" data-label="Text">4.2.12</div> <p data-bbox="1518 1198 1872 1265">Фото 17. Западный фасад.<br/>Фото 1992 г.</p> |

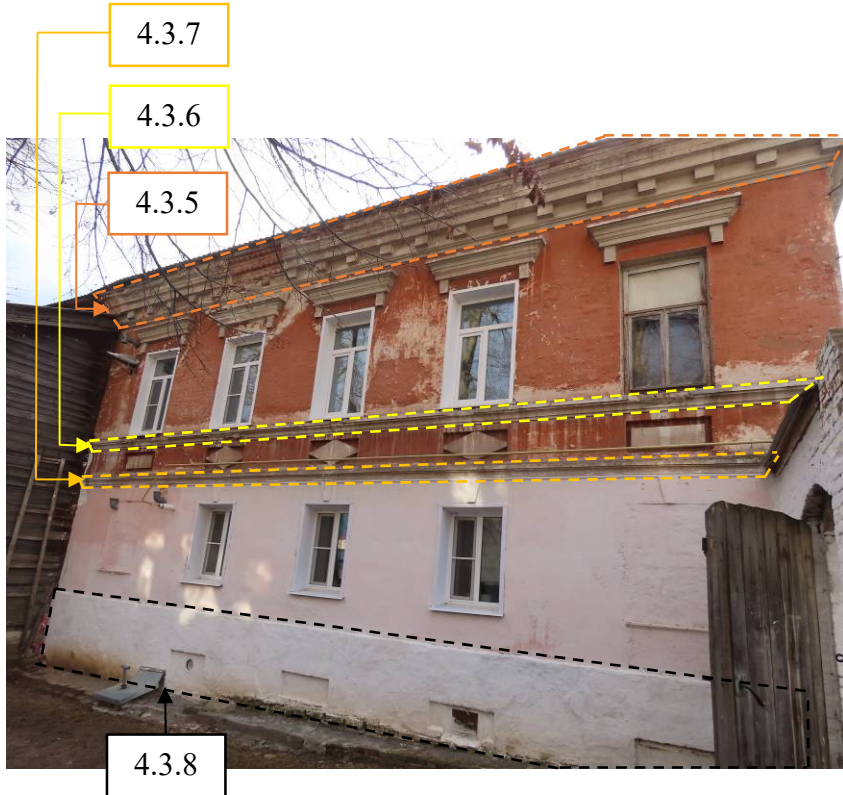
| № п/п | Обобщённая группа элементов предмета охраны | Элементы предмета охраны | Фотографическое или иное графическое изображение предмета охраны* |
|---|---|---|---|
| 4.3.5 | Основной объем | Венчающий карниз | <p>4.3.7</p> <p>4.3.6</p> <p>4.3.5</p> <p>4.3.6</p> <p>4.3.8</p> <p>Фото 19. Северный фасад.<br/>Фото 2023 г.</p> |
| 4.3.6 | Основной объем | Подоконный карниз | |
| 4.3.7 | Основной объем | Межэтажный карниз | |
| 4.3.8 | Основной объем | Уступ цоколя | |

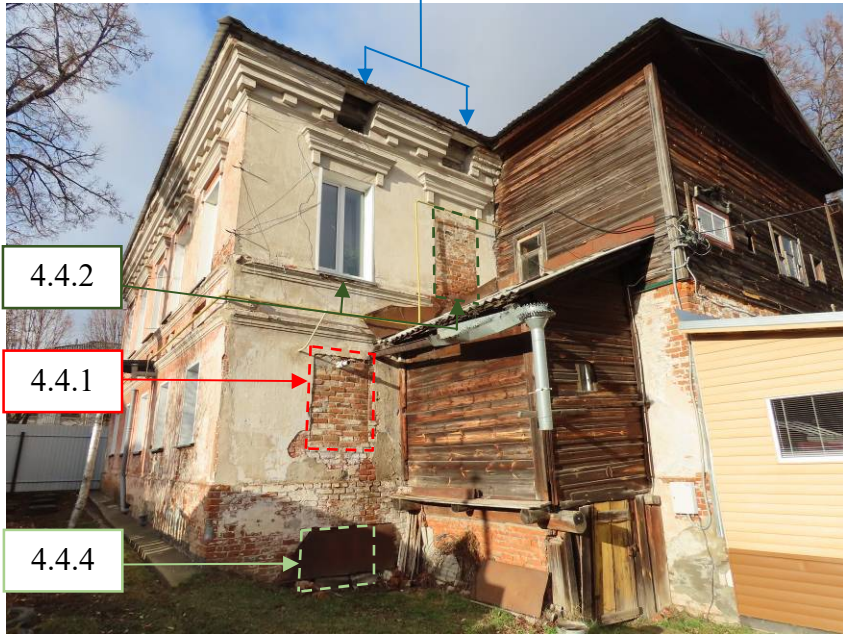
| № п/п | Обобщённая группа элементов предмета охраны | Элементы предмета охраны | Фотографическое или иное графическое изображение предмета охраны* |
|---|---|---|---|
| 4.4.1 | Основной объем | Один прямоугольный оконный проем первого этажа | |
| 4.4.2 | Основной объем | Два оконных проема типа 4 | |
| 4.4.3 | Основной объем | Два оконных проема в венчающем карнизе | |
| 4.4.4 | Основной объем | Один прямоугольный оконный проем подвала с клинчатой перемычкой | |
| | | | <p>Фото 20. Восточный фасад.<br/>Фото 2023 г.</p> |

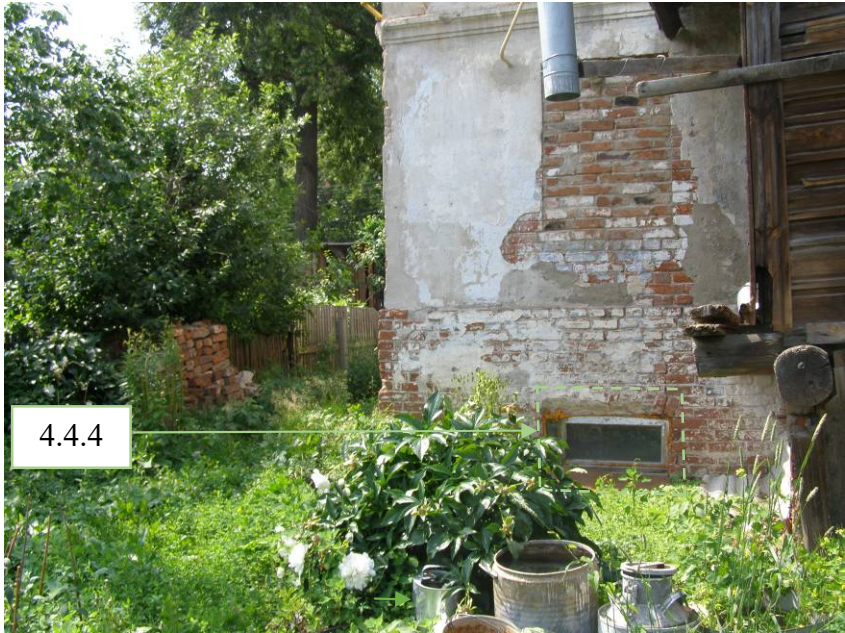
| № п/п | Обобщённая группа элементов предмета охраны | Элементы предмета охраны | Фотографическое или иное графическое изображение предмета охраны* |
|---|---|---|---|
| | | | <div data-bbox="1274 491 2116 1126"> </div> <p data-bbox="1330 1161 2063 1310"> Фото 21. Восточный фасад. Основной объем. Один прямоугольный оконный проем подвала с клинчатой перемычкой.<br/> Фото 2015 г. </p> |

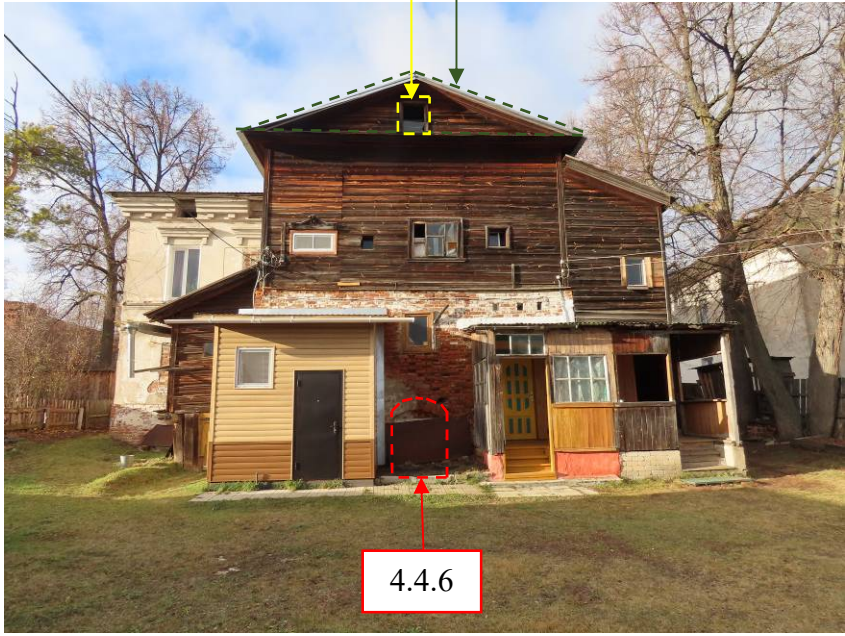
Фото 22. Восточный фасад.  
Фото 2023 г.

| № п/п | Обобщённая группа элементов предмета охраны | Элементы предмета охраны | Фотографическое или иное графическое изображение предмета охраны* |
|---|---|---|---|
| 4.4.5 | Объем пристроя | Один прямоугольный оконный проем фронтона | |
| 4.4.6 | Объем пристроя | Один лучковый проем подвала с лучковой перемычкой | |
| 4.4.7 | Объем пристроя | Фронтон | |

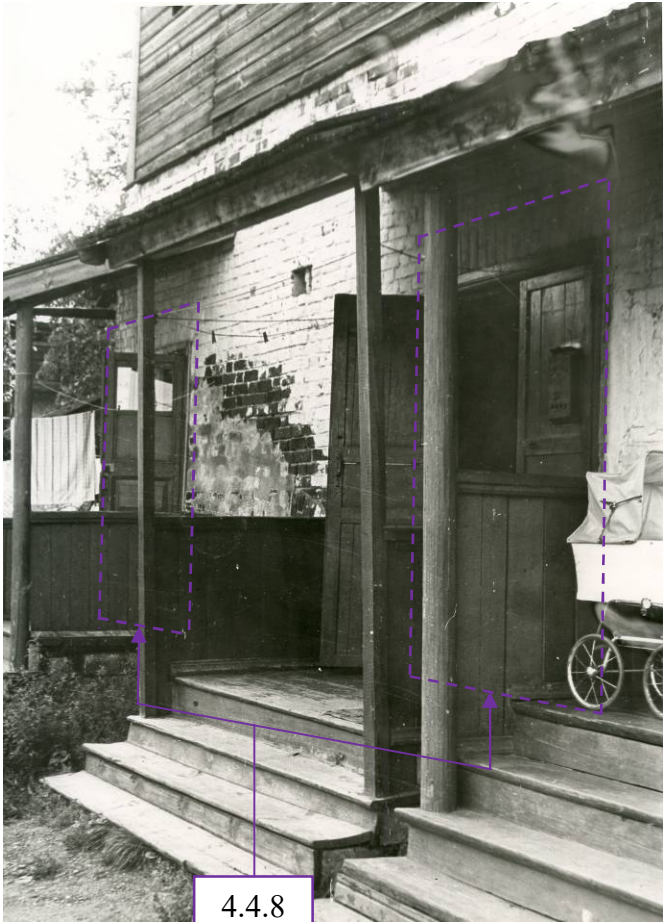
| № п/п | Обобщённая группа элементов предмета охраны | Элементы предмета охраны | Фотографическое или иное графическое изображение предмета охраны* |
|---|---|---|---|
| 4.4.8 | Объем пристроя | Два прямоугольных дверных проема первого этажа с клинчатыми перемычками | <p data-bbox="1413 1342 1973 1377">Фото 24. Восточный фасад. Фото 1978 г.</p> |

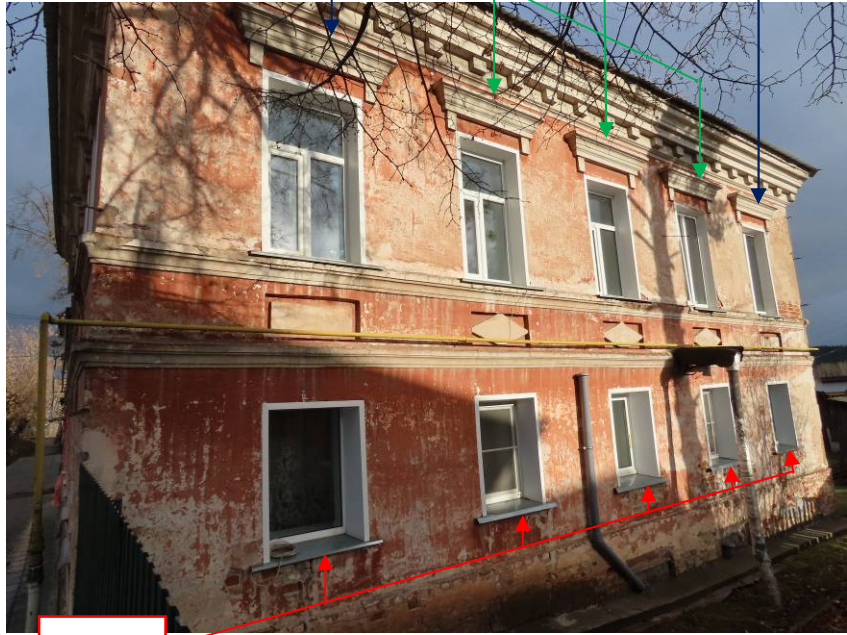
| № п/п | Обобщённая группа элементов предмета охраны | Элементы предмета охраны | Фотографическое или иное графическое изображение предмета охраны* |
|---|---|---|---|
| 4.5.1 | Основной объем | Пять прямоугольных оконных проемов первого этажа | <p>4.5.3      4.5.2      4.5.3</p> <p>4.5.1</p> <p>Фото 25. Южный фасад. Фото 2023 г.</p> |
| 4.5.2 | Основной объем | Три оконных проема типа 2 | |
| 4.5.3 | Основной объем | Два оконных проема типа 3 | |

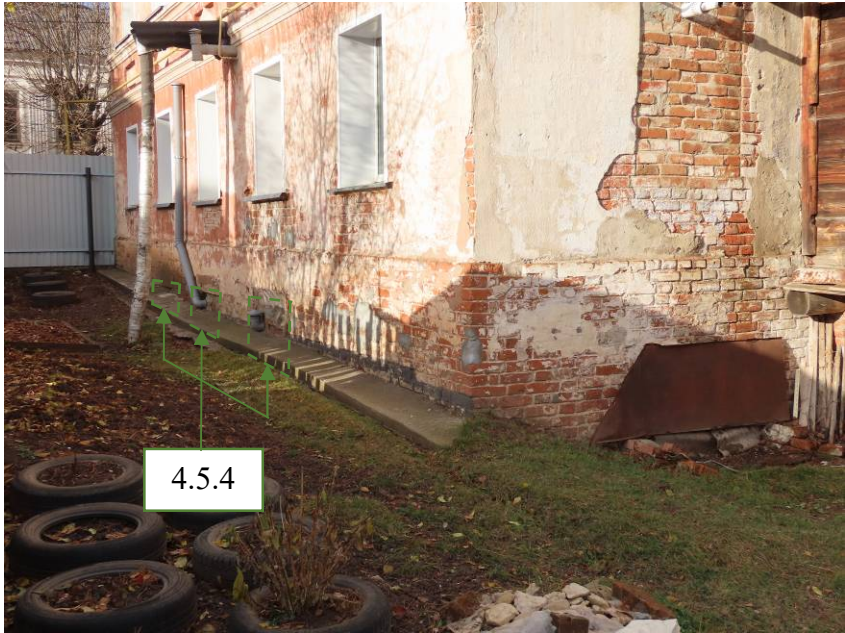
| № п/п | Обобщённая группа элементов предмета охраны | Элементы предмета охраны | Фотографическое или иное графическое изображение предмета охраны* |
|---|---|---|---|
| 4.5.4 | Основной объем | Три прямоугольных оконных проема подвала | <p data-bbox="1529 1166 1861 1233">Фото 26. Южный фасад.<br/>Фото 2023 г.</p> |

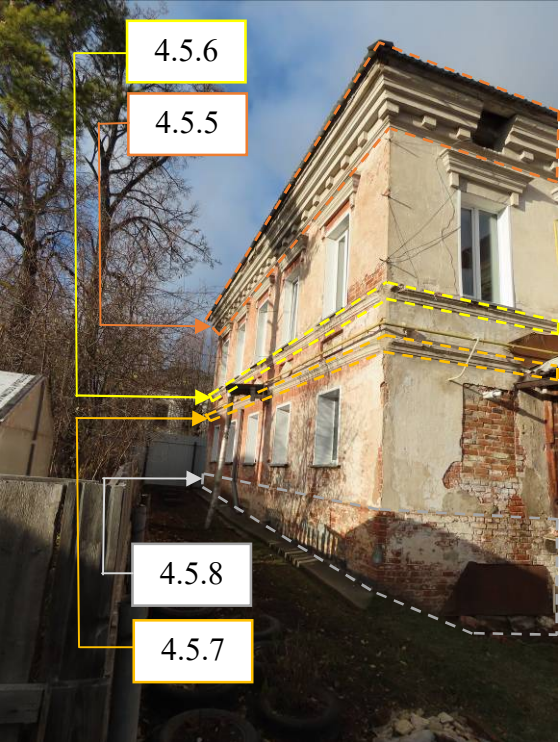
| № п/п | Обобщённая группа элементов предмета охраны | Элементы предмета охраны | Фотографическое или иное графическое изображение предмета охраны* |
|---|---|---|---|
| 4.5.5 | Основной объем | Венчающий карниз | |
| 4.5.6 | Основной объем | Подоконный карниз | |
| 4.5.7 | Основной объем | Межэтажный карниз | |
| 4.5.8 | Основной объем | Уступ цоколя | |

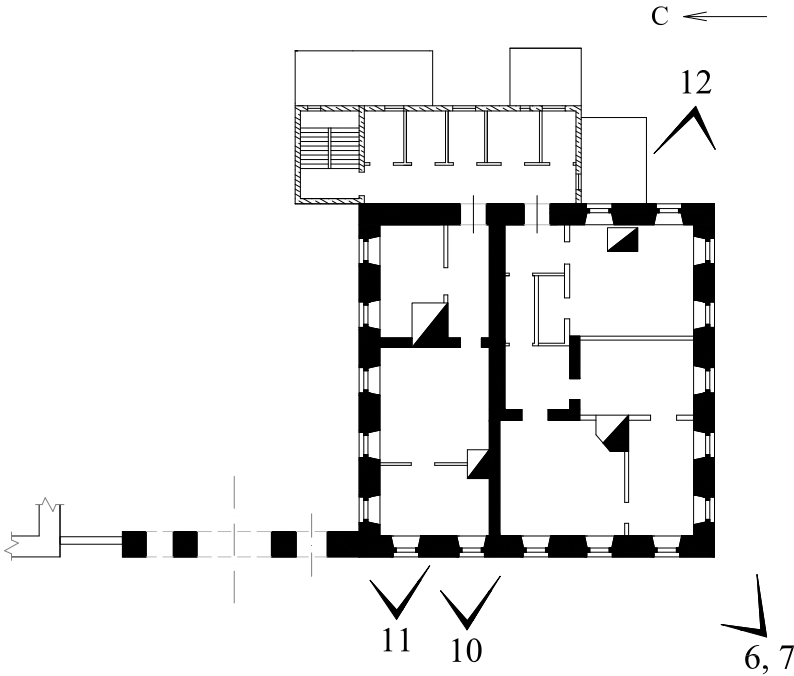
| Номер схемы | Схема |
|---|---|
| 2 | <p data-bbox="1912 284 2119 323">Второй этаж</p> |
