**Об установлении предмета охраны объекта культурного наследия  
(памятника истории и культуры) народов Российской Федерации  
регионального значения «Дом, где 18.12.1905 г. боевая рабочая дружина  
оказала вооружённое сопротивление войсковому отряду»,  
расположенного по адресу: Кировская область, г. Киров, Первомайский  
район, ул. Водопроводная, д. 32**

**ПРЕДМЕТ ОХРАНЫ**

**объекта культурного наследия (памятника истории и культуры)  
народов Российской Федерации регионального значения «Дом, где 18.12.1905 г. боевая рабочая дружина  
оказала вооружённое сопротивление войсковому отряду», расположенного по адресу: Кировская область,  
г. Киров, Первомайский район, ул. Водопроводная, д. 32**

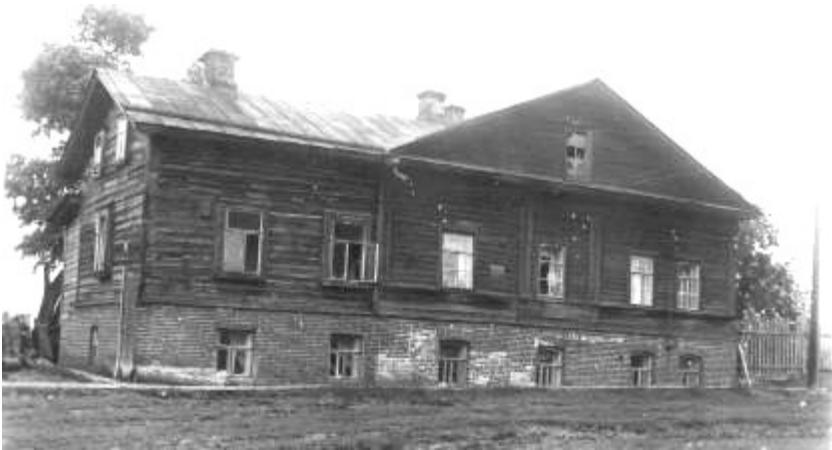
| № п/п | Обобщенная группа элементов предмета охраны | Элементы предмета охраны | Фотографическое или иное графическое изображение предмета охраны* |
|---|---|---|---|
| 2 | Объемно-пространственная композиция | <p>Сложный в плане объект, состоящий из следующих объемов:</p> <p>основной объем – одноэтажный, прямоугольный в плане, на цокольном этаже;</p> <p>северный объем – одноэтажный, прямоугольный в плане, с мансардным и цокольным этажами;</p> <p>объем сеней – одноэтажный, прямоугольный в плане, на цокольном этаже;</p> <p>объем пристроев – одноэтажный, прямоугольный в плане, на цокольном этаже</p> | <p>Фото 1. Главный западный фасад.<br/>Вид с северо-запада.<br/>Фото 1949 г.</p> |

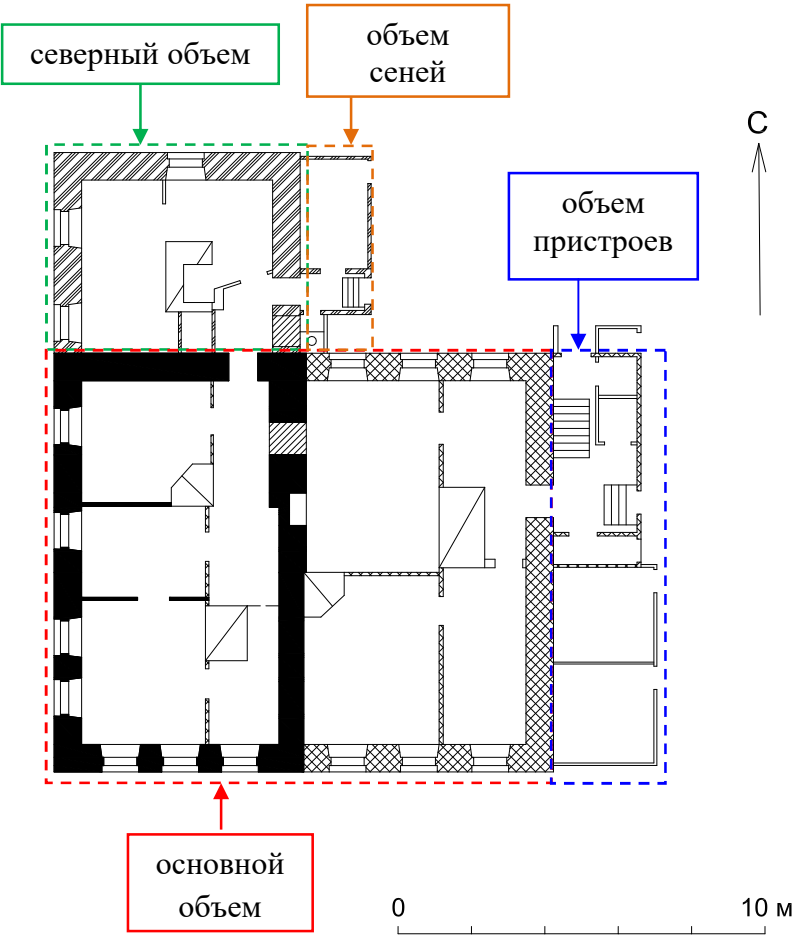
| № п/п | Обобщенная группа элементов предмета охраны | Элементы предмета охраны | Фотографическое или иное графическое изображение предмета охраны* |
|---|---|---|---|
| | | | <p>северный объем</p> <p>объем сений</p> <p>объем пристроев</p> <p>основной объем</p> <p>0 10 м</p> <p>Схема объемов на плане цокольного этажа</p> |

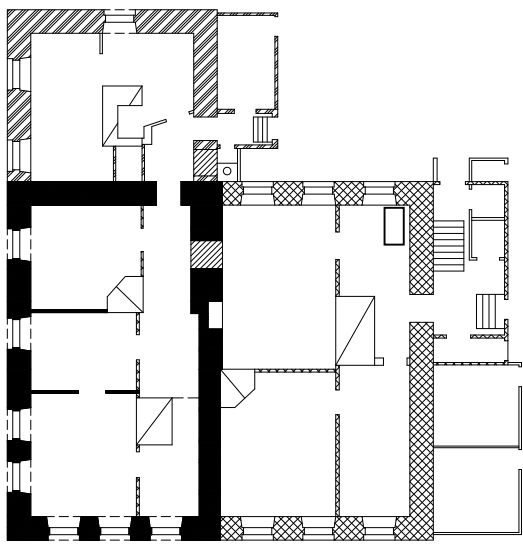
| № п/п | Обобщенная группа элементов предмета охраны | Элементы предмета охраны | Фотографическое или иное графическое изображение предмета охраны* |
|---|---|---|---|
| 3 | Конструктивная система | <p>Основные конструкции здания:</p> <p>капитальные стены периода строительства 1886 г., 1902 г., 1902-1918 гг. цокольного этажа основного и северного объемов – из красного кирпича на известковом растворе;</p> <p>капитальные стены периода строительства 1886 г., 1902 г., 1902-1918 гг. первого этажа основного объема и северного объемов, мансардного этажа северного объема – бревенчатые;</p> <p>печи и печные трубы – кирпичные;</p> <p>стены объема сеней и объема пристроев, фронтоны основного и северного объема – дощатые;</p> <p>перекрытия деревянные;</p> | <p>0 10 м</p> <p>Условные обозначения:</p> <ul style="list-style-type: none"> <li><span style="display: inline-block; width: 20px; height: 10px; background-color: black; margin-right: 5px;"></span> капитальные стены периода строительства 1886 г.</li> <li><span style="display: inline-block; width: 20px; height: 10px; background: repeating-linear-gradient(45deg, transparent, transparent 2px, black 2px, black 4px); margin-right: 5px;"></span> капитальные стены периода строительства 1902 г.</li> <li><span style="display: inline-block; width: 20px; height: 10px; background: repeating-linear-gradient(-45deg, transparent, transparent 2px, black 2px, black 4px); margin-right: 5px;"></span> капитальные стены периода строительства 1902 - 1918 гг.</li> <li><span style="display: inline-block; width: 20px; height: 10px; border-top: 1px dashed black; margin-right: 5px;"></span> проекция лучковой преемычки</li> <li><span style="display: inline-block; width: 20px; height: 10px; border: 1px solid black; position: relative; margin-right: 5px;"><div style="position: absolute; top: 0; right: 0; width: 50%; height: 50%; background: linear-gradient(to top right, transparent 49%, black 49%, black 51%, transparent 51%);"></div></span> печи</li> </ul> <p>План цокольного этажа</p> |

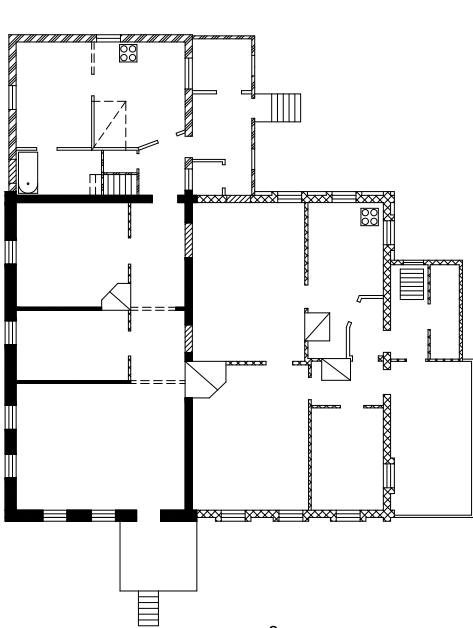
| № п/п | Обобщенная группа элементов предмета охраны | Элементы предмета охраны | Фотографическое или иное графическое изображение предмета охраны* |
|---|---|---|---|
| | | | <p data-bbox="1960 359 1982 526">С ↑</p> <p data-bbox="1680 981 2004 1013">0 ————— 10 м</p> <p data-bbox="1433 1053 1747 1085">Условные обозначения:</p> <ul style="list-style-type: none"> <li data-bbox="1332 1117 2004 1149"> капитальные стены периода строительства 1886 г. </li> <li data-bbox="1332 1165 2004 1197"> капитальные стены периода строительства 1902 г. </li> <li data-bbox="1332 1212 2083 1244"> капитальные стены периода строительства 1902 - 1918 гг. </li> <li data-bbox="1332 1260 1780 1292"> проекция лучковой премычки </li> <li data-bbox="1332 1308 1512 1340"> печи </li> </ul> <p data-bbox="1556 1364 1836 1404">План первого этажа</p> |

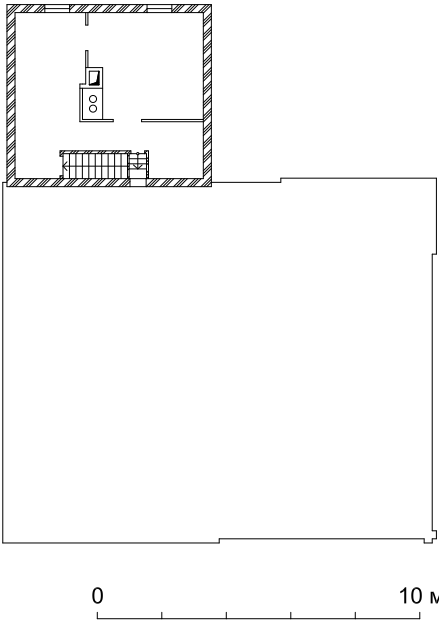
| № п/п | Обобщенная группа элементов предмета охраны | Элементы предмета охраны | Фотографическое или иное графическое изображение предмета охраны* |
|---|---|---|---|
| | | | <p data-bbox="1489 1114 1841 1145">Условные обозначения:</p> <div data-bbox="1357 1198 1451 1230" style="display: inline-block; width: 40px; height: 15px; background: repeating-linear-gradient(45deg, transparent, transparent 2px, black 2px, black 4px); border: 1px solid black; margin-right: 10px;"></div> <div data-bbox="1489 1190 2011 1246" style="display: inline-block;">капитальные стены периода строительства 1902 - 1918 гг.</div> <p data-bbox="1525 1310 1865 1342" style="text-align: center;">План мансардного этажа</p> |

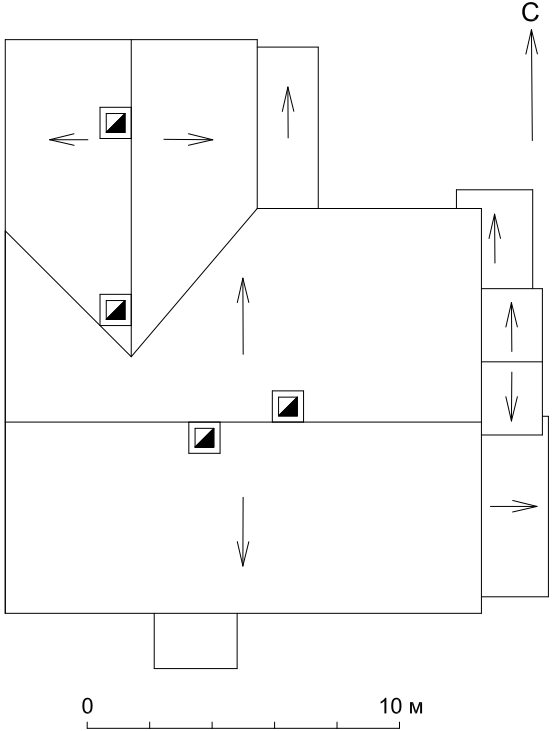
| № п/п | Обобщенная группа элементов предмета охраны | Элементы предмета охраны | Фотографическое или иное графическое изображение предмета охраны* |
|---|---|---|---|
| | | <p>крыша основного объема – двускатная, чердачная по деревянным стропилам, с фронтонами на западном и восточном торцах здания;</p> <p>крыша северного объема – двускатная, чердачная по деревянным стропилам, примыкающая щипцом к крыше основного объема, с фронтоном мансардного этажа на северном торце здания;</p> <p>крыша объема сеней – односкатная;</p> <p>крыша объема пристроев – составная двускатная и скатная;</p> <p>покрытие кровли – листовое кровельное железо</p> | <p>Условные обозначения:</p> <p> печная труба</p> <p> направление ската на кровле</p> <p>План кровли</p> |

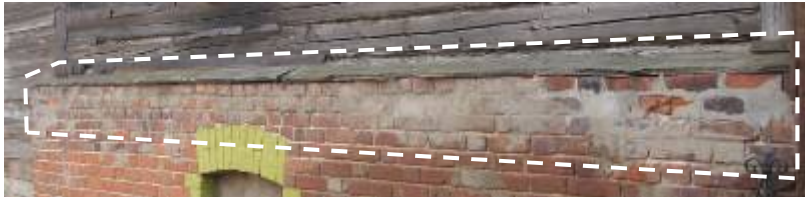
| № п/п | Обобщенная группа элементов предмета охраны | Элементы предмета охраны | Фотографическое или иное графическое изображение предмета охраны* |
|---|---|---|---|
| 4.1.3 | Основной и северный объем | Уступ цоколя типа 1:<br>кирпичный уступ цоколя с отливной деревянной доской | <p data-bbox="1375 691 2016 759">Фото 6. Уступ цоколя типа 1. Северный фасад.<br/>Фото 2008 г.</p> |

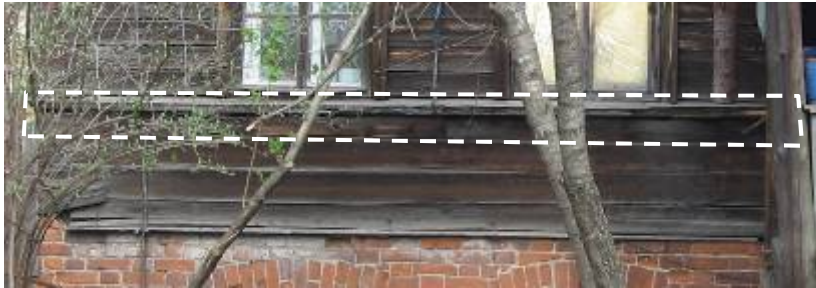
| № п/п | Обобщенная группа элементов предмета охраны | Элементы предмета охраны | Фотографическое или иное графическое изображение предмета охраны* |
|---|---|---|---|
| 4.1.4 | Основной объем | Карниз типа 1: дощатый подоконный карниз с отливной доской | <p data-bbox="1431 1311 1960 1380">Фото 7. Карниз типа 1. Южный фасад.<br/>Фото 2008 г.</p> |

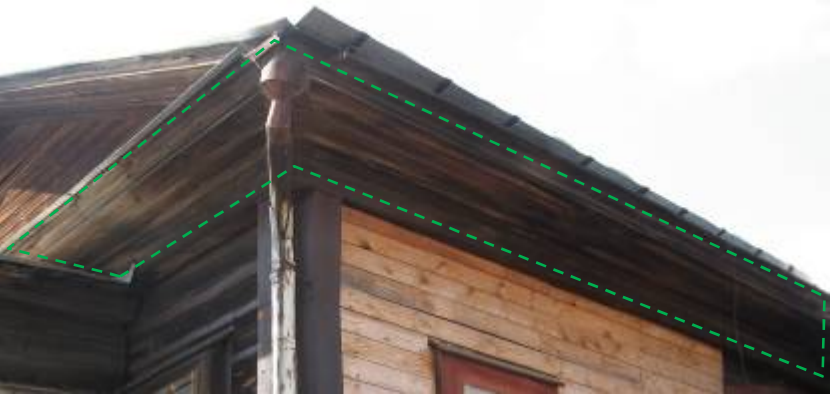
| № п/п | Обобщенная группа элементов предмета охраны | Элементы предмета охраны | Фотографическое или иное графическое изображение предмета охраны* |
|---|---|---|---|
| 4.1.5 | Основной и северный объем | Карниз типа 2: венчающий подшивной дощатый карниз | <p data-bbox="1420 1075 1973 1145">Фото 8. Карниз типа 2. Северный фасад.<br/>Фото 2008 г.</p> |

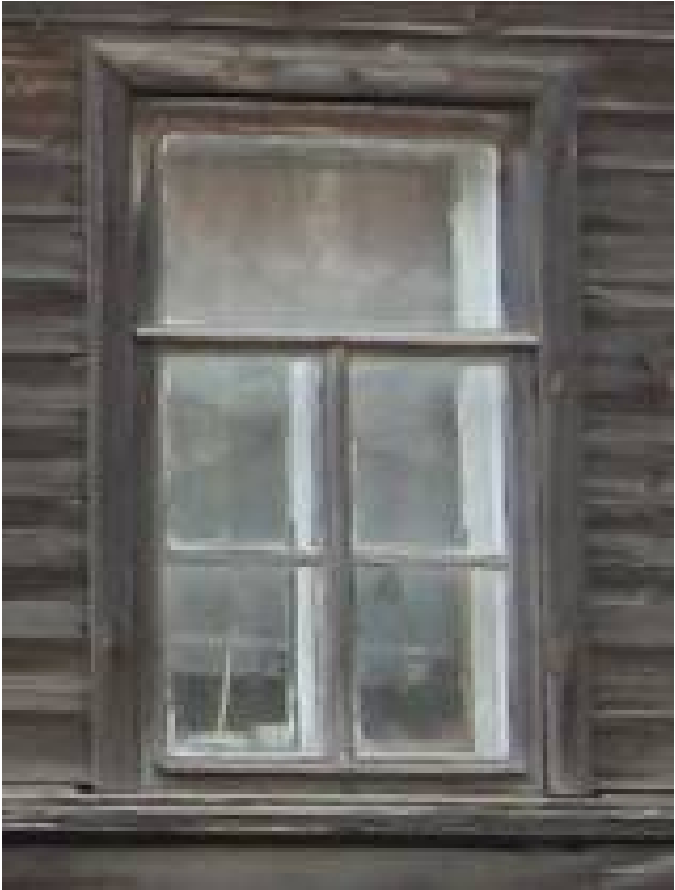
| № п/п | Обобщенная группа элементов предмета охраны | Элементы предмета охраны | Фотографическое или иное графическое изображение предмета охраны* |
|---|---|---|---|
| 4.1.6 | Основной объем | <p>Оконный проем типа 1: прямоугольный оконный проем первого этажа, обрамленный простым деревянным рамочным наличником.</p> <p>Заполнения оконного проема</p> | <p>Фото 9. Оконный проем типа 1. Западный фасад.<br/>Фото 2013 г.</p> |

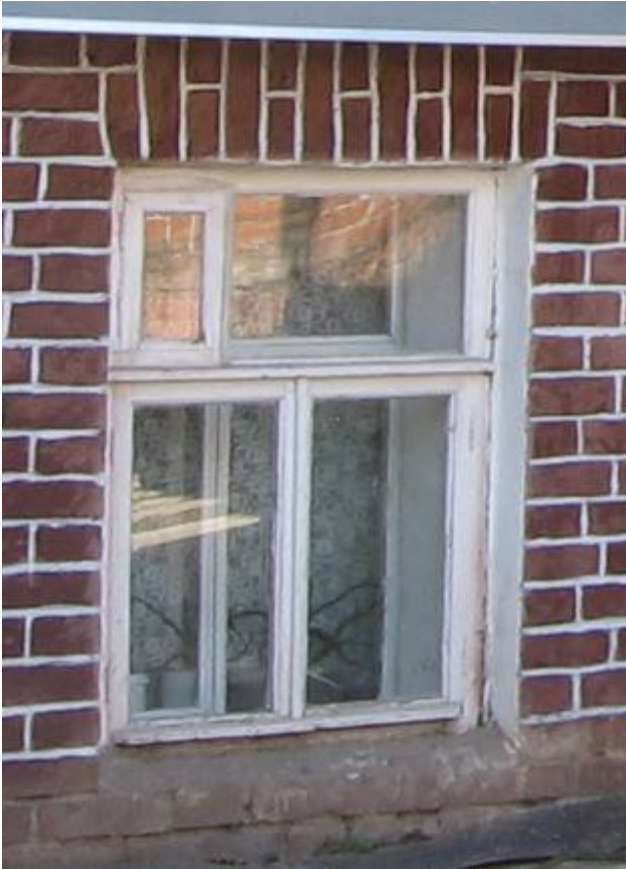
| № п/п | Обобщенная группа элементов предмета охраны | Элементы предмета охраны | Фотографическое или иное графическое изображение предмета охраны* |
|---|---|---|---|
| 4.1.8 | Основной объем | Оконный проем типа 3: прямоугольный оконный проем цокольного этажа с клинчатой перемычкой.<br>Заполнения оконного проема | <p data-bbox="1352 1305 2040 1374">Фото 11. Оконный проем типа 3. Северный фасад.<br/>Фото 2013 г.</p> |

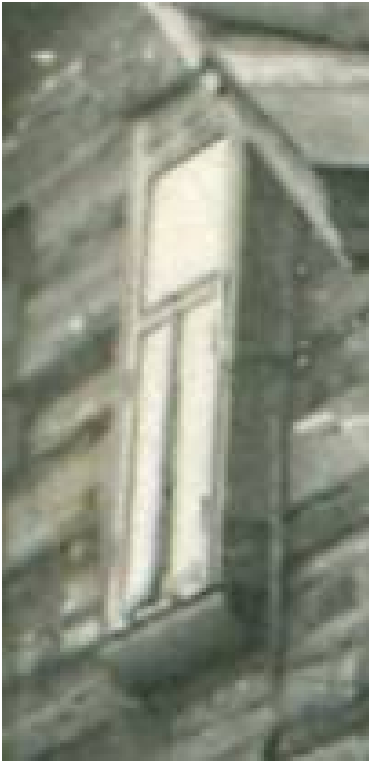
| № п/п | Обобщенная группа элементов предмета охраны | Элементы предмета охраны | Фотографическое или иное графическое изображение предмета охраны* |
|---|---|---|---|
| 4.1.10 | Северный объем | <p>Оконный проем типа 5: прямоугольный оконный проем мансардного этажа выполненный в оконной колоде, вынесенной за плоскость фасада, в верхней части дополнен карнизной отливной доской.</p> <p>Заполнения оконного проема</p> | <p>Фото 13. Оконный проем типа 5. Северный фасад, мансардный этаж. Фото 1949 г.</p> |

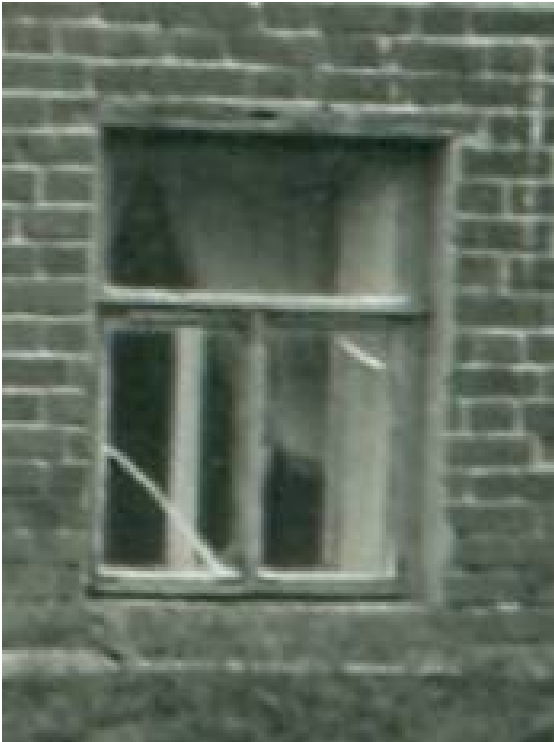
| № п/п | Обобщенная группа элементов предмета охраны | Элементы предмета охраны | Фотографическое или иное графическое изображение предмета охраны* |
|---|---|---|---|
| 4.1.11 | Основной объем | Оконный проем типа 6: прямоугольный оконный проем цокольного этажа.<br>Заполнения оконного проема. | <p data-bbox="1456 1204 1937 1316">Фото 14. Оконный проем типа 6.<br/>Западный фасад северного объема.<br/>Фото 2008 г.</p> |

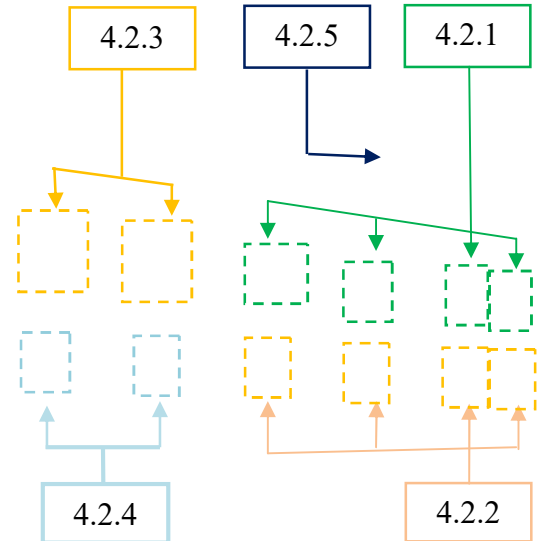
| № п/п | Обобщенная группа элементов предмета охраны | Элементы предмета охраны | Фотографическое или иное графическое изображение предмета охраны* |
|---|---|---|---|
| 4.2.1 | Основной объем | Четыре оконных проема типа 1 | <p>Фото 15. Западный фасад. Вид с северо-запада.<br/>Фото 1949 г.</p> |
| 4.2.2 | Основной объем | Четыре оконных проема типа 2 | |
| 4.2.3 | Северный объем | Два оконных проема типа 4 | |
| 4.2.4 | Северный объем | Два оконных проема типа 6 | |
| 4.2.5 | Основной объем | Один прямоугольный оконный проем | |

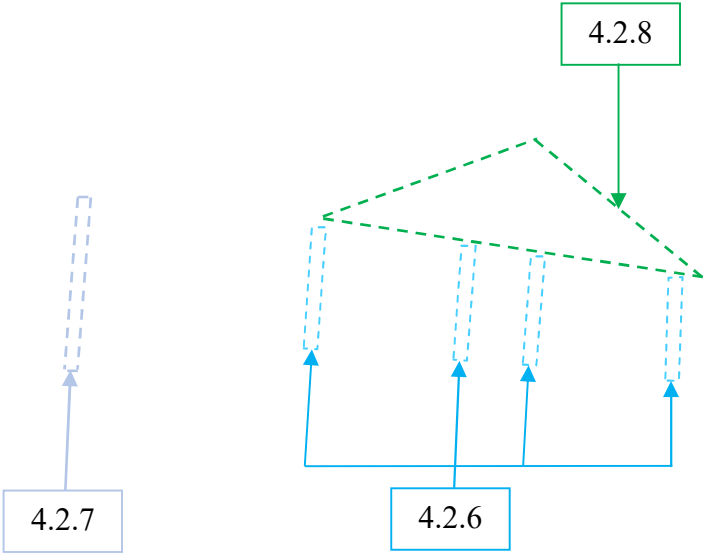
| № п/п | Обобщенная группа элементов предмета охраны | Элементы предмета охраны | Фотографическое или иное графическое изображение предмета охраны* |
|---|---|---|---|
| 4.2.6 | Основной объем | Четыре лопатки типа 1 | <p>Фото 16. Западный фасад. Вид с северо-запада.<br/>Фото 1949 г.</p> |
| 4.2.7 | Северный объем | Одна лопатка типа 2 | |
| 4.2.8 | Основной объем | Фронтон с дощатым заполнением, прямоугольным оконным проемом и подшивным карнизом | |

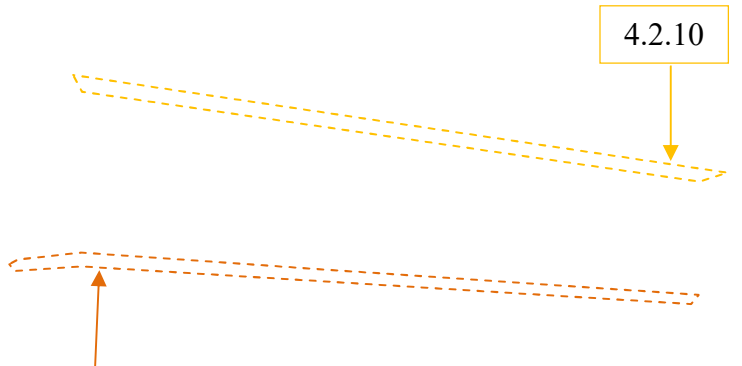
| № п/п | Обобщенная группа элементов предмета охраны | Элементы предмета охраны | Фотографическое или иное графическое изображение предмета охраны* |
|---|---|---|---|
| 4.2.9 | Основной объем | Карниз типа 1 | <p data-bbox="1366 1021 2016 1101">Фото 17. Западный фасад. Вид с северо-запада.<br/>Фото 1949 г.</p> |
| 4.2.10 | Основной объем, объем северного пристроя | Карниз типа 2 | |
| 4.2.11 | Основной объем, объем северного пристроя | Уступ цоколя типа 1 | |

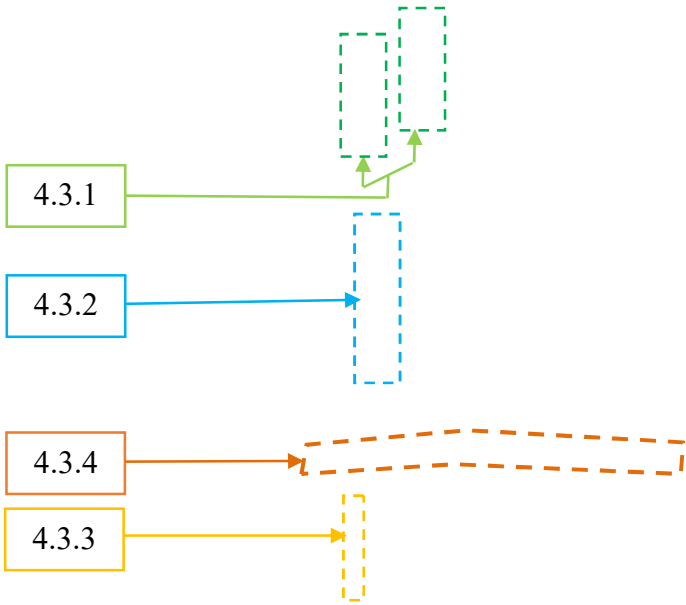
| № п/п | Обобщенная группа элементов предмета охраны | Элементы предмета охраны | Фотографическое или иное графическое изображение предмета охраны* |
|---|---|---|---|
| 4.3.1 | Северный объем | Два оконных проема типа 5 | <p>Фото 18. Северный фасад. Вид с северо-запада.<br/>Фото 1949 г.</p> |
| 4.3.2 | | Один оконный проем типа 4 | |
| 4.3.3 | | Один оконный проем типа 2 | |
| 4.3.4 | | Уступ цоколя типа 1 | |

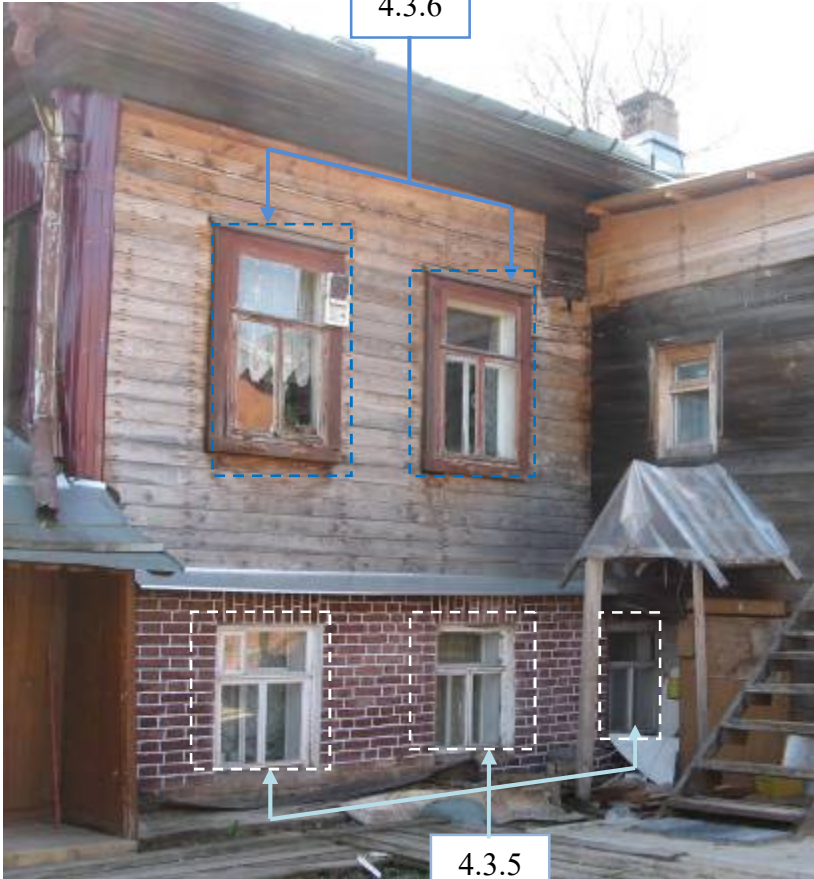
| № п/п | Обобщенная группа элементов предмета охраны | Элементы предмета охраны | Фотографическое или иное графическое изображение предмета охраны* |
|---|---|---|---|
| 4.3.5 | Основной объем | Три оконных проема типа 3 | |
| 4.3.6 | | Два оконных проема типа 4 | |

Фото 19. Северный фасад. Вид с севера  
Фото 2012 г.

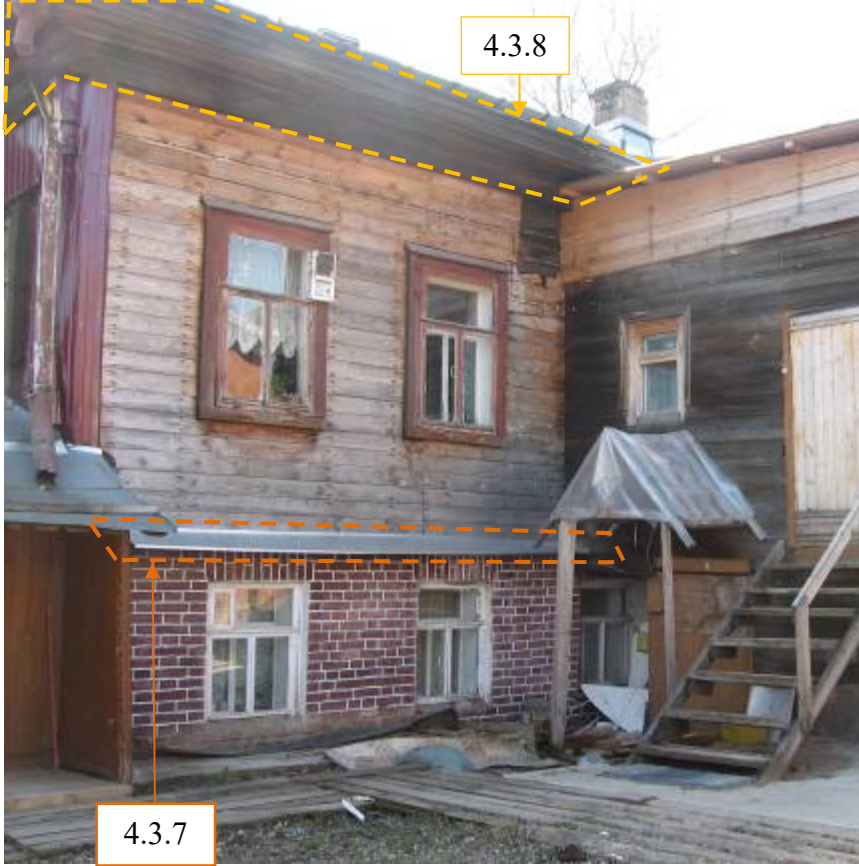
| № п/п | Обобщенная группа элементов предмета охраны | Элементы предмета охраны | Фотографическое или иное графическое изображение предмета охраны* |
|---|---|---|---|
| 4.3.7 | Основной объем | Уступ цоколя типа 1 | |
| 4.3.8 | | Карниз типа 2 | <p data-bbox="1424 1257 1966 1326">Фото 20. Северный фасад. Вид с севера<br/>Фото 2012 г.</p> |

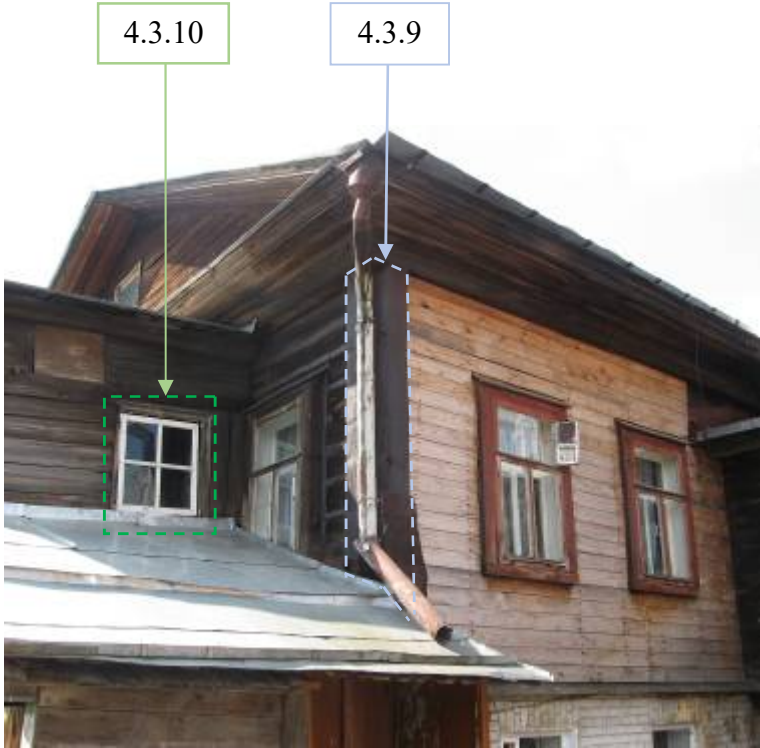
| № п/п | Обобщенная группа элементов предмета охраны | Элементы предмета охраны | Фотографическое или иное графическое изображение предмета охраны* |
|---|---|---|---|
| 4.3.9 | Основной объем | Одна лопатка типа 2 | <p data-bbox="1361 1187 2029 1257">Фото 21. Северный фасад. Вид с северо-востока.<br/>Фото 2008 г.</p> |
| 4.3.10 | Объем пристроев | Один прямоугольный оконный проем, обрамленный профилированным рамочным наличником | |

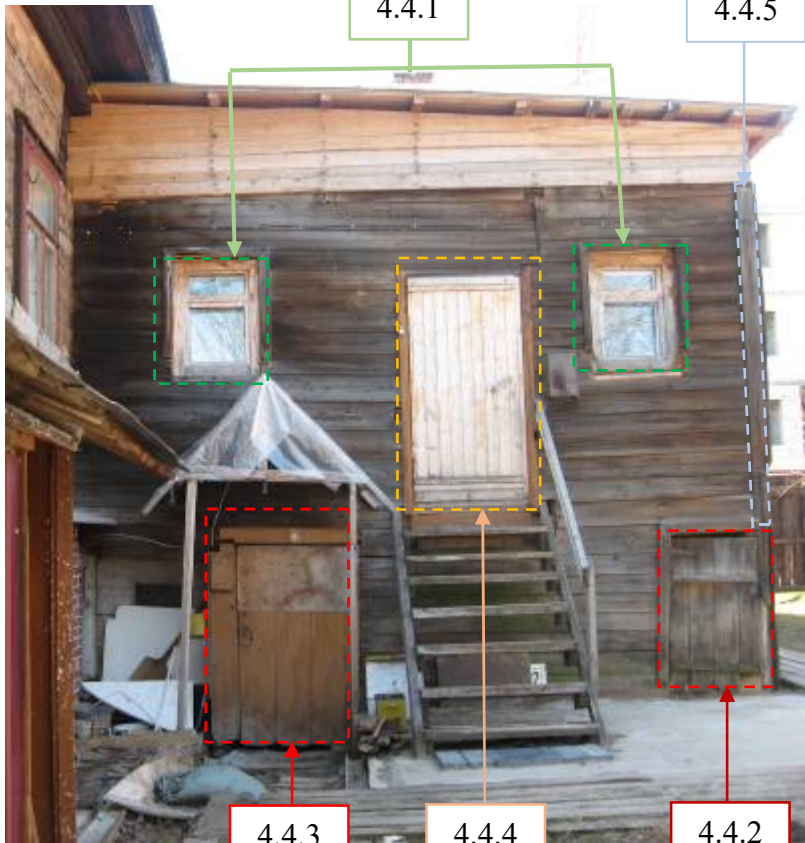
| № п/п | Обобщенная группа элементов предмета охраны | Элементы предмета охраны | Фотографическое или иное графическое изображение предмета охраны* |
|---|---|---|---|
| 4.4.1 | Объем сени | Два прямоугольных оконных проема первого этажа | |
| 4.4.2 | | Один прямоугольный дверной проем. Тип заполнения дверного проема | |
| 4.4.3 | | Один прямоугольный дверной проем. Тип заполнения дверного проема | |
| 4.4.4 | | Один прямоугольный дверной проем первого этажа | |
| 4.4.5 | | Одна лопатка типа 2 | |

Фото 22. Восточный фасад.  
Фото 2023 г.

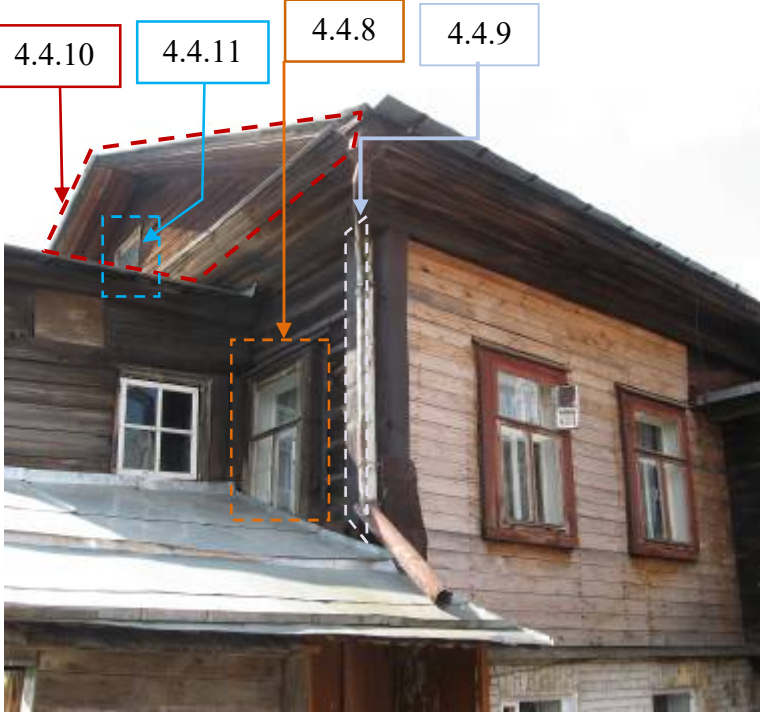
| № п/п | Обобщенная группа элементов предмета охраны | Элементы предмета охраны | Фотографическое или иное графическое изображение предмета охраны* |
|---|---|---|---|
| 4.4.10 | Основной объем | Фронтон | <p data-bbox="1352 1114 2038 1185">Фото 24. Восточный фасад. Вид с северо-востока.<br/>Фото 2008 г.</p> |
| 4.4.11 | | Один прямоугольный оконный проем фронтона | |

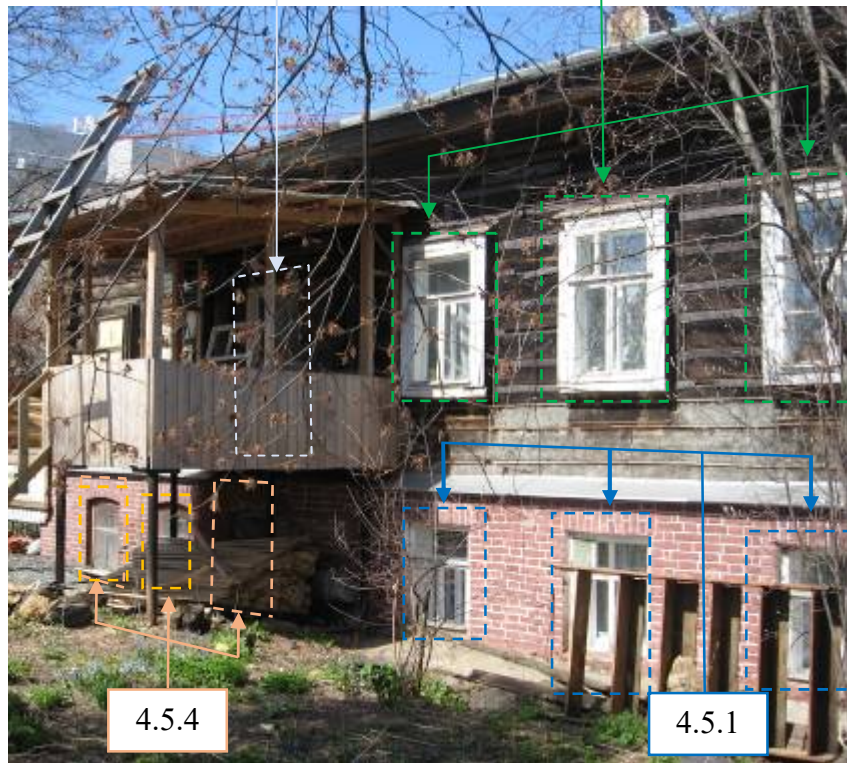
| № п/п | Обобщенная группа элементов предмета охраны | Элементы предмета охраны | Фотографическое или иное графическое изображение предмета охраны* |
|---|---|---|---|
| 4.5.1 | Основной объем | Три оконных проема типа 3 | |
| 4.5.2 | | Три оконных проема типа 4 | |
| 4.5.3 | | Один проем первого этажа | |
| 4.5.4 | | Три оконных проема типа 2 | |
| | | | Фото 25. Южный фасад. Вид с юго-востока.<br>Фото 2008 г. |

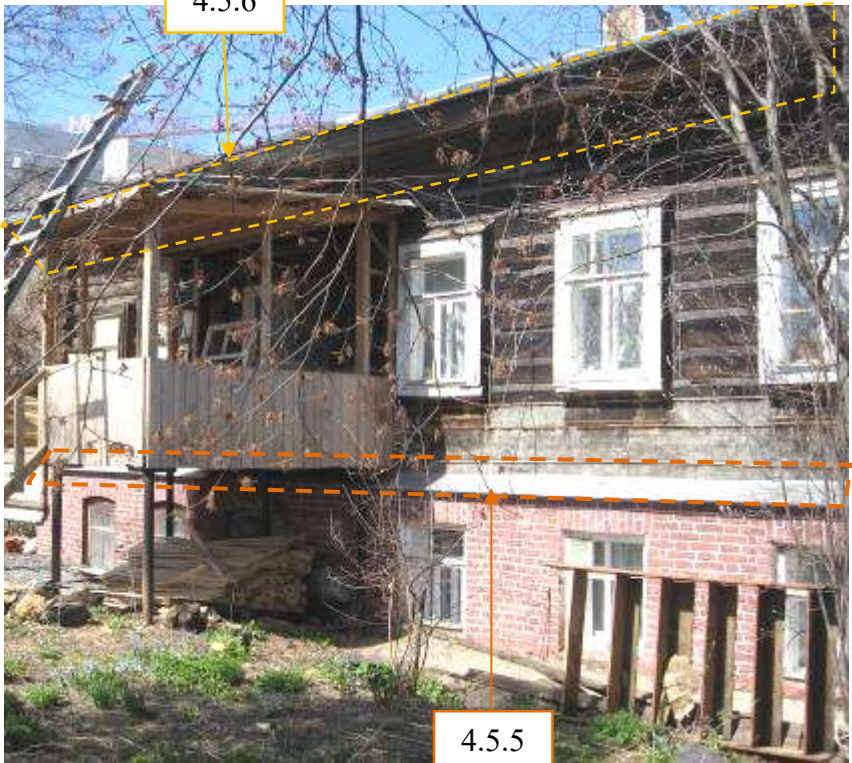
| № п/п | Обобщенная группа элементов предмета охраны | Элементы предмета охраны | Фотографическое или иное графическое изображение предмета охраны* |
|---|---|---|---|
| 4.5.5 | Основной объем | Уступ цоколя типа 1 | <p data-bbox="1525 1251 1861 1358">Фото 26. Южный фасад.<br/>Вид с юго-востока.<br/>Фото 2008 г.</p> |
| 4.5.6 | | Карниз типа 2 | |

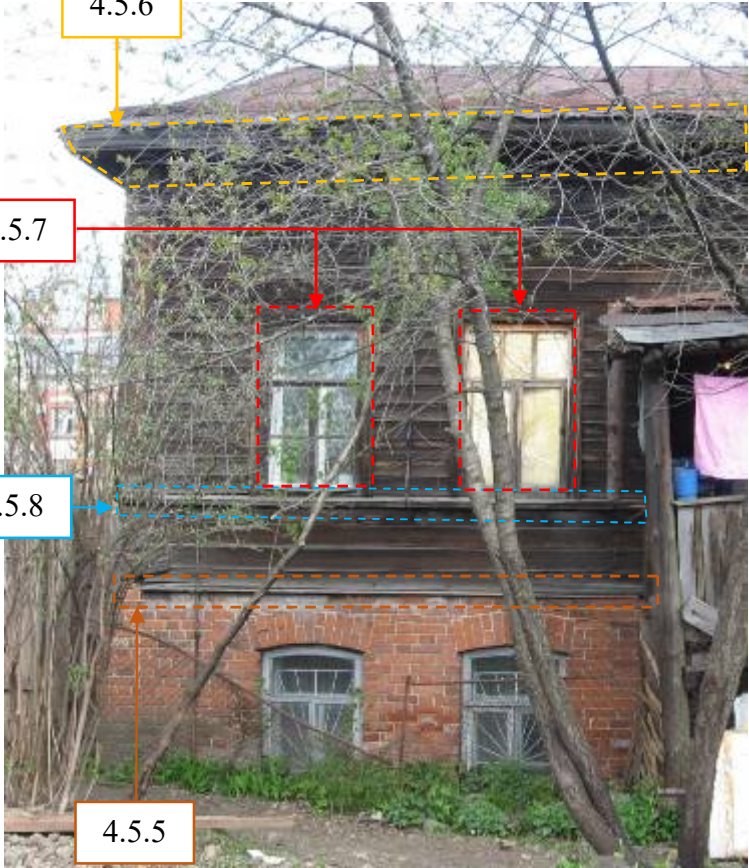
| № п/п | Обобщенная группа элементов предмета охраны | Элементы предмета охраны | Фотографическое или иное графическое изображение предмета охраны* |
|---|---|---|---|
| 4.5.7 | Основной объем | Два оконных проема типа 1 | <p data-bbox="1413 1289 1973 1358">Фото 27. Западная часть южного фасада.<br/>Вид с юга. Фото 2008 г.</p> |
| 4.5.8 | | Карниз типа 1 | |

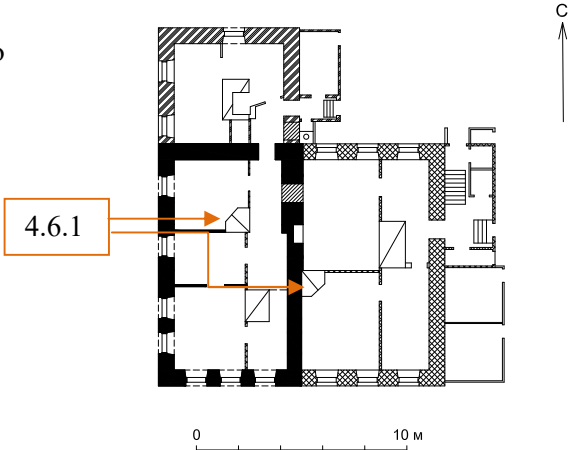
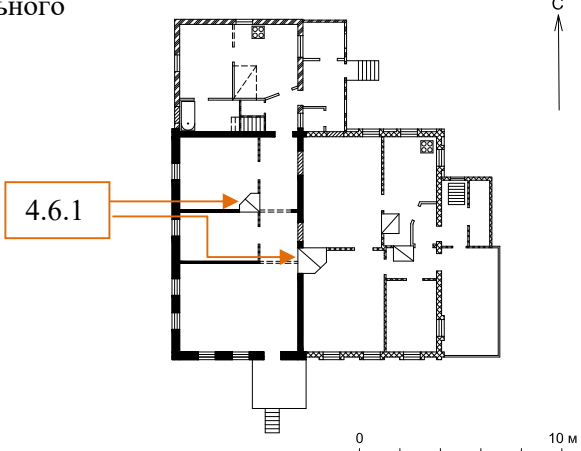
| № п/п | Обобщенная группа элементов предмета охраны | Элементы предмета охраны | Фотографическое или иное графическое изображение предмета охраны* |
|---|---|---|---|
| | | | <p data-bbox="1328 384 1503 448">План первого этажа</p> <p data-bbox="1323 815 1552 879">План цокольного этажа</p> <p data-bbox="1520 1305 1874 1337">Схемы расположения печей</p> |
