**УПРАВЛЕНИЕ  
ГОСУДАРСТВЕННОЙ ОХРАНЫ ОБЪЕКТОВ КУЛЬТУРНОГО  
НАСЛЕДИЯ КИРОВСКОЙ ОБЛАСТИ**

**Об установлении предмета охраны объекта культурного наследия  
(памятника истории и культуры) народов Российской Федерации  
регионального значения «Здание зоотехникума, в котором учился Герой  
Советского Союза Урванцев Яков Ерофеевич (1924 – 1954 гг.)»,  
расположенного по адресу: Кировская область, Уржумский район,  
г. Уржум, ул. Советская, д. 7**

**ПРЕДМЕТ ОХРАНЫ**

**объекта культурного наследия (памятника истории и культуры) народов Российской Федерации  
регионального значения «Здание зоотехникума, в котором учился Герой Советского Союза Урванцев Яков  
Ерофеевич (1924 – 1954 гг.)», расположенного по адресу:  
Кировская область, Уржумский район, г. Уржум, ул. Советская, д. 7**

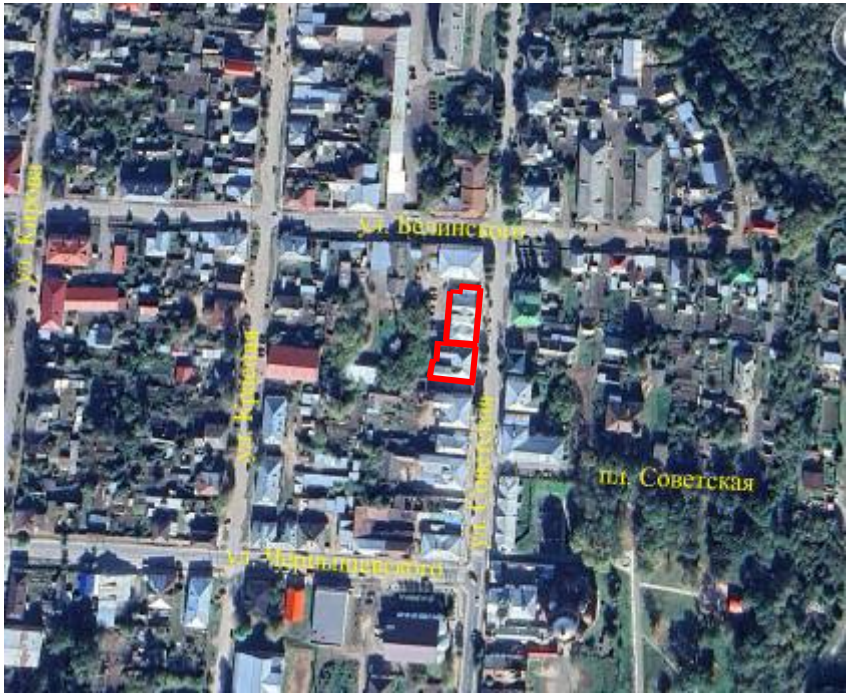
| № п/п | Обобщенная группа элементов предмета охраны | Элементы предмета охраны | Фотографическое или иное графическое изображение предмета охраны* |
|---|---|---|---|
| 1 | Градостроительное положение | <p>Объект культурного наследия (памятник истории и культуры) народов Российской Федерации регионального значения «Здание зоотехникума, в котором учился Герой Советского Союза Урванцев Яков Ерофеевич (1924 – 1954 гг.)» располагается по красной линии улицы Советской города Уржума Уржумского района Кировской области</p> | <p>Схема местоположения</p> |

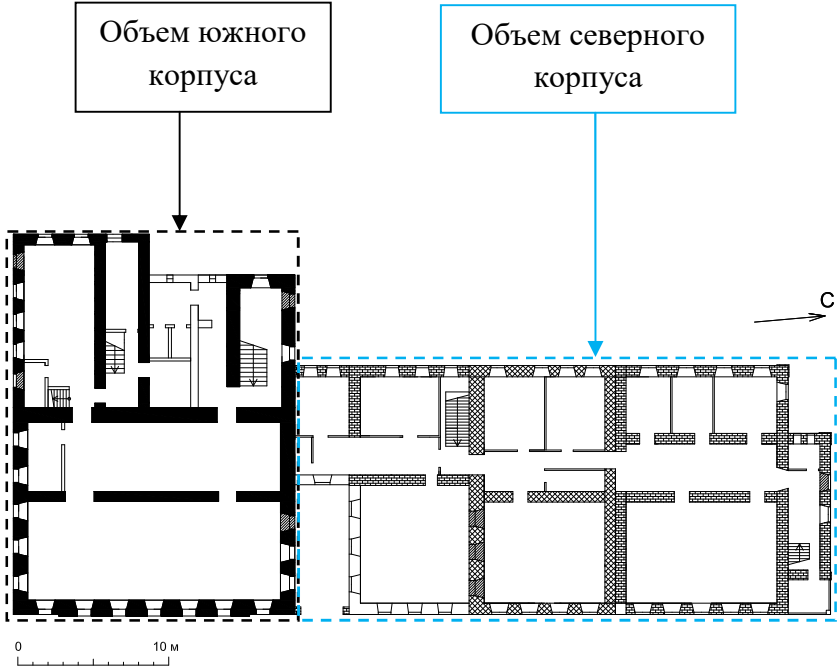
| № п/п | Обобщенная группа элементов предмета охраны | Элементы предмета охраны | Фотографическое или иное графическое изображение предмета охраны* |
|---|---|---|---|
| 2 | Объемно-пространственная композиция | <p>Сложный в плане объект, состоящий из следующих объемов:</p> <p>объем южного корпуса: двухэтажный с мезонином, П-образный в плане;</p> <p>объем северного корпуса: двухэтажный сложный в плане объем с воротами, соединенный переходом с объемом северного корпуса в уровне второго этажа</p> | <p>Схема объемов на плане 2 этажа</p> |

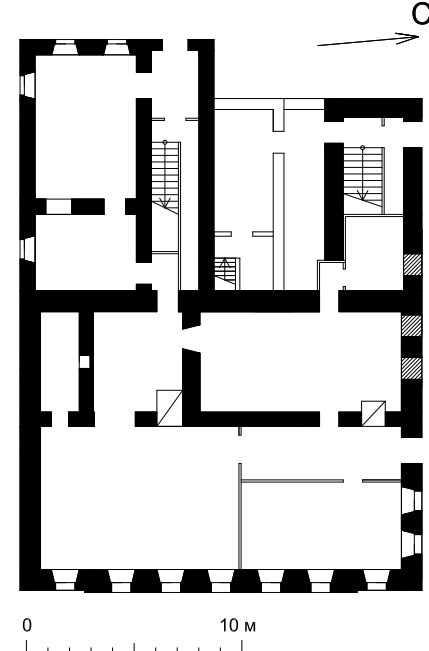
| № п/п | Обобщенная группа элементов предмета охраны | Элементы предмета охраны | Фотографическое или иное графическое изображение предмета охраны* |
|---|---|---|---|
| 3 | Конструктивная система | <p>Основные конструкции здания:</p> <p>капитальные стены объема южного корпуса периода строительства 1870-х гг. – из глиняного кирпича;</p> <p>капитальные стены объема северного корпуса периодов строительства конца XIX в. и конца XIX – начала XX вв. – из глиняного кирпича;</p> <p>стропильные конструкции – деревянные;</p> <p>покрытие кровли – листовое кровельное железо;</p> | <p>Условные обозначения:</p> <div data-bbox="1294 1165 2094 1241"> <span style="display: inline-block; width: 20px; height: 10px; background-color: black; border: 1px solid black;"></span> - капитальные стены периода строительства 1870-х гг. </div> <p>План первого этажа объема южного корпуса</p> |

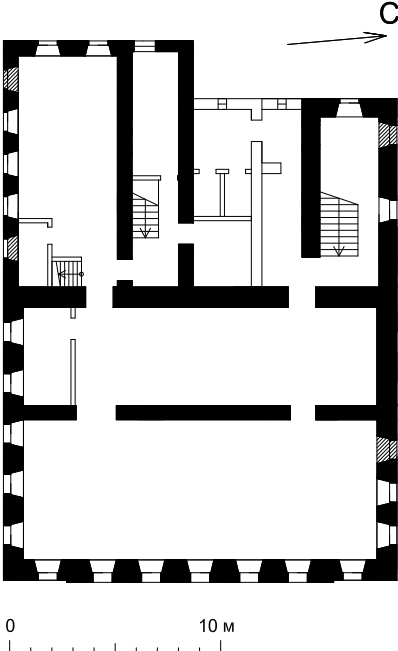
| № п/п | Обобщенная группа элементов предмета охраны | Элементы предмета охраны | Фотографическое или иное графическое изображение предмета охраны* |
|---|---|---|---|
| | | | <div><div></div><div>Условные обозначения:</div><div><div><div><div></div><div>- капитальные стены периода строительства 1870-х гг.</div></div></div></div><div>План второго этажа объема южного корпуса</div></div> |

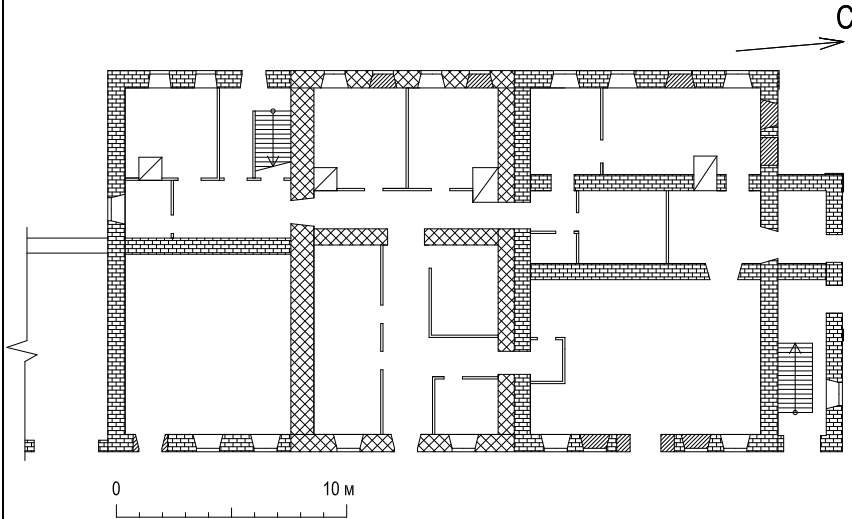
</div> <div>Условные обозначения:</div> <table><tr><td>

</td><td>- капитальные стены периода строительства конца XIX в.</td></tr><tr><td>

</td><td>- капитальные стены периода строительства конца XIX – начала XX вв.</td></tr></table> <div>План первого этажа объема северного корпуса</div> |

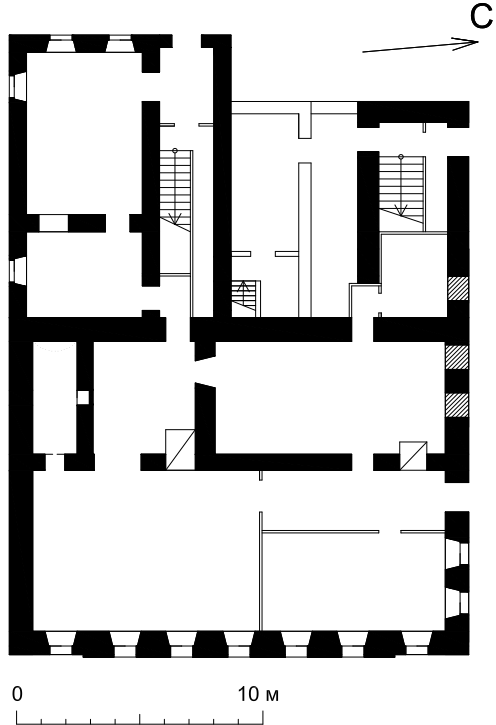
<div>План первого этажа</div> |

| № п/п | Обобщенная группа элементов предмета охраны | Элементы предмета охраны | Фотографическое или иное графическое изображение предмета охраны* | | | | | | |
|---|---|---|---|---|---|---|---|---|---|
| | | перекрытие помещения первого этажа<br>объема южного корпуса – коробовый<br>свод из глиняного кирпича | <div>

</div> <div>Условные обозначения:</div>

<table><tr><td></td><td>- капитальные стены периода строительства 1870-х гг.</td></tr><tr><td></td><td>- проекции распалубок коробового свода</td></tr><tr><td></td><td>- кривизна коробового свода</td></tr></table>

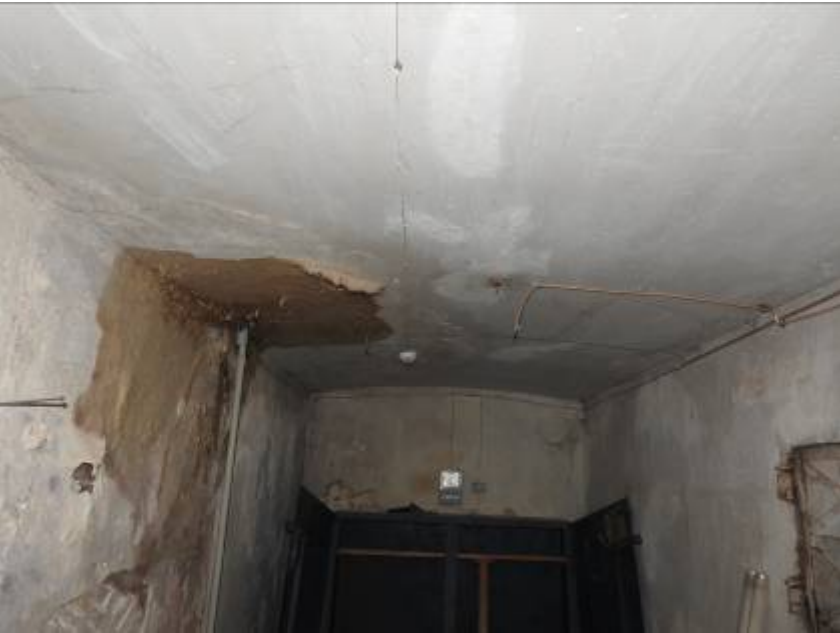
| № п/п | Обобщенная группа элементов предмета охраны | Элементы предмета охраны | Фотографическое или иное графическое изображение предмета охраны* |
|---|---|---|---|
| | Объем южного корпуса | | <p data-bbox="1332 1125 2063 1161">Фото 1. Коробовый свод первого этажа. Фото 2024 г.</p> |

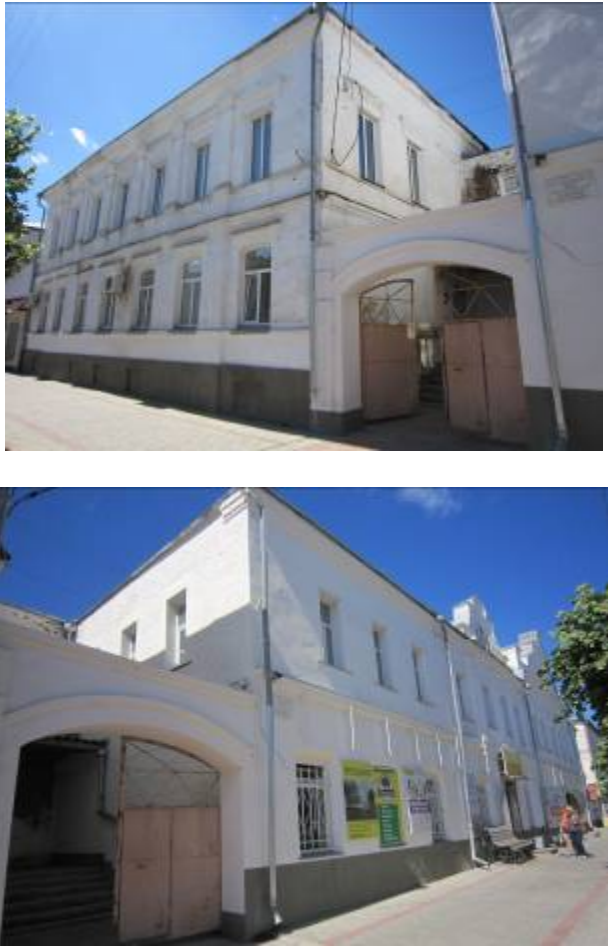
| № п/п | Обобщенная группа элементов предмета охраны | Элементы предмета охраны | Фотографическое или иное графическое изображение предмета охраны* |
|---|---|---|---|
| 4 | Архитектурно-художественное решение | Тип отделки фасадов – штукатурка, известковая обмазка | <p data-bbox="1283 1369 2112 1401">Фото 2, 3. Вид с северо-востока и юго-востока. Фото 2016 г.</p> |

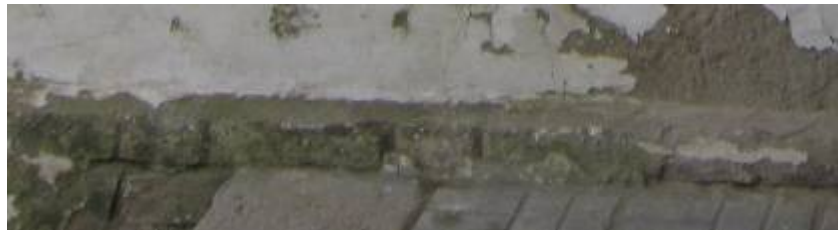
| № п/п | Обобщенная группа элементов предмета охраны | Элементы предмета охраны | Фотографическое или иное графическое изображение предмета охраны* |
|---|---|---|---|
| 4.1.1 | Объем южного корпуса | Уступ типа 1: ступенчатый уступ цоколя | <p>Фото 4. Уступ типа 1. Фото 2024 г.</p> |

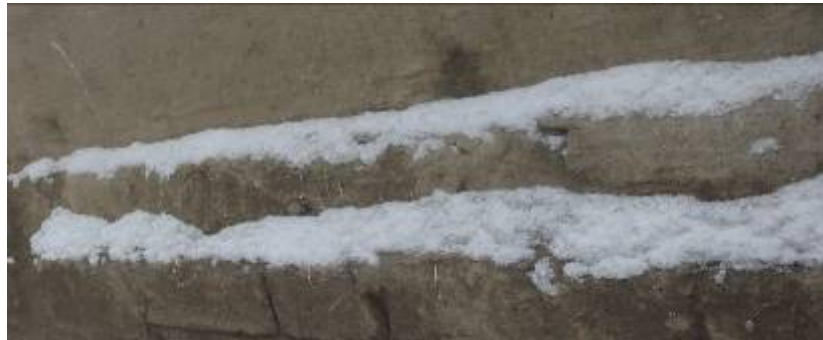
| № п/п | Обобщенная группа элементов предмета охраны | Элементы предмета охраны | Фотографическое или иное графическое изображение предмета охраны* |
|---|---|---|---|
| 4.1.2 | Объем северного корпуса | Уступ типа 2: ступенчатый уступ цоколя | <p>Фото 5. Уступ типа 2. Фото 2024 г.</p> |

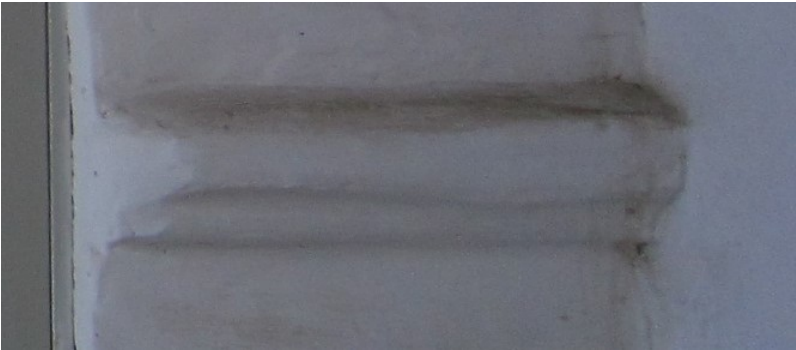
| № п/п | Обобщенная группа элементов предмета охраны | Элементы предмета охраны | Фотографическое или иное графическое изображение предмета охраны* |
|---|---|---|---|
| 4.1.3 | Объем южного корпуса | Карниз типа 1: профилированный подоконный карниз в уровне первого этажа | <p data-bbox="1451 762 1944 799">Фото 6. Карниз типа 1. Фото 2024 г.</p> |

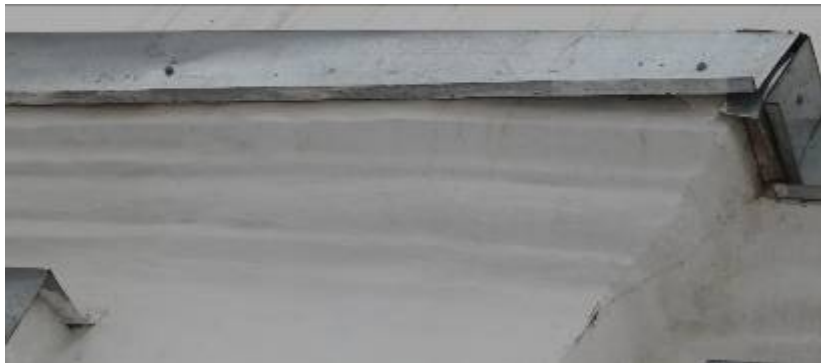
| № п/п | Обобщенная группа элементов предмета охраны | Элементы предмета охраны | Фотографическое или иное графическое изображение предмета охраны* |
|---|---|---|---|
| 4.1.4 | Объем южного корпуса | Карниз типа 2: профилированный межэтажный карниз | <p data-bbox="1451 1268 1944 1305">Фото 7. Карниз типа 2. Фото 2024 г.</p> |

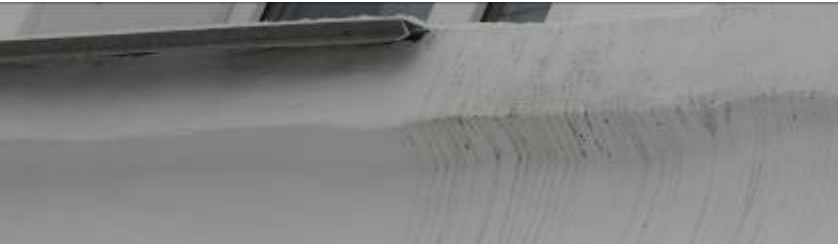
| № п/п | Обобщенная группа элементов предмета охраны | Элементы предмета охраны | Фотографическое или иное графическое изображение предмета охраны* |
|---|---|---|---|
| 4.1.5 | Объем южного корпуса | Карниз типа 3: ступенчатый подоконный карниз в уровне второго этажа | <p data-bbox="1451 663 1944 699">Фото 8. Карниз типа 3. Фото 2024 г.</p> |

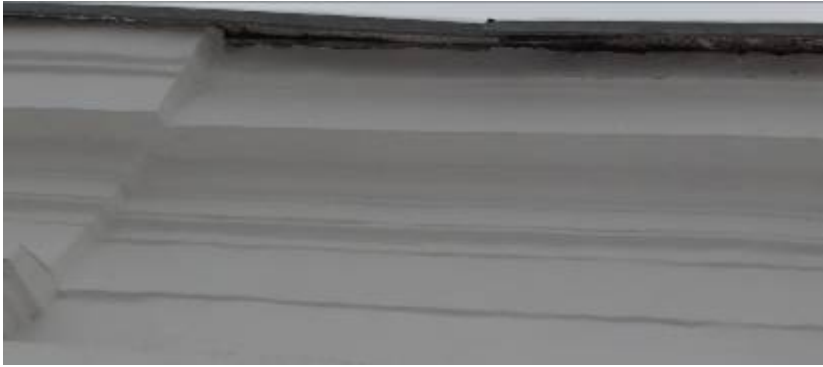
| № п/п | Обобщенная группа элементов предмета охраны | Элементы предмета охраны | Фотографическое или иное графическое изображение предмета охраны* |
|---|---|---|---|
| 4.1.6 | Объем южного корпуса | Карниз типа 4: многоступенчатый профилированный венчающий карниз | <p data-bbox="1451 1217 1944 1252">Фото 9. Карниз типа 4. Фото 2024 г.</p> |

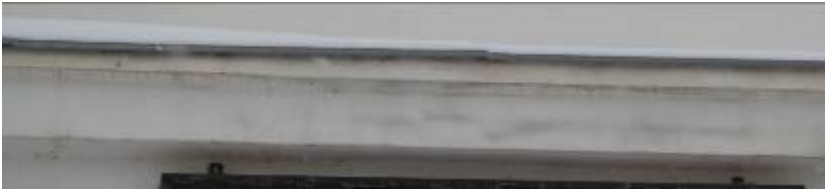
| № п/п | Обобщенная группа элементов предмета охраны | Элементы предмета охраны | Фотографическое или иное графическое изображение предмета охраны* |
|---|---|---|---|
| 4.1.7 | Объем северного корпуса | Карниз типа 5: ступенчатый межэтажный карниз | <p data-bbox="1442 603 1951 639">Фото 10. Карниз типа 5. Фото 2024 г.</p> |

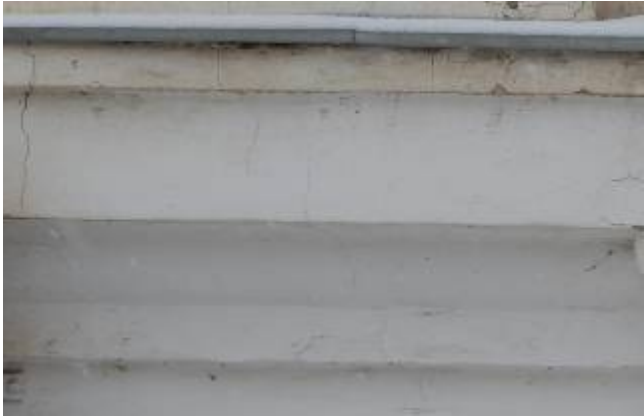
| № п/п | Обобщенная группа элементов предмета охраны | Элементы предмета охраны | Фотографическое или иное графическое изображение предмета охраны* |
|---|---|---|---|
| 4.1.8 | Объем северного корпуса | Карниз типа 6: многоступенчатый профилированный межэтажный карниз | <p data-bbox="1442 1206 1951 1243">Фото 11. Карниз типа 6. Фото 2024 г.</p> |

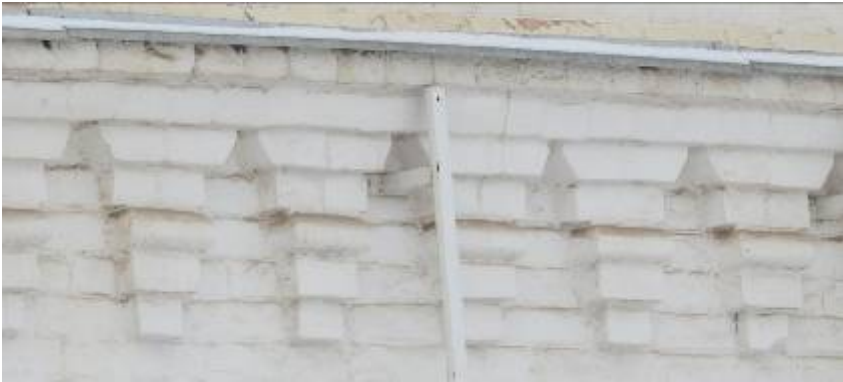
| № п/п | Обобщенная группа элементов предмета охраны | Элементы предмета охраны | Фотографическое или иное графическое изображение предмета охраны* |
|---|---|---|---|
| 4.1.9 | Объем северного корпуса | Карниз типа 7: многоступенчатый межэтажный карниз, дополненный рядом ступенчатых фигурных консолек | <p data-bbox="1442 799 1951 834">Фото 12. Карниз типа 7. Фото 2024 г.</p> |

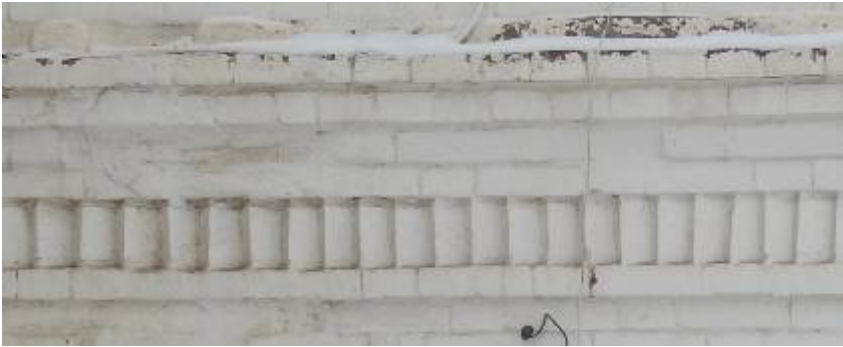
| № п/п | Обобщенная группа элементов предмета охраны | Элементы предмета охраны | Фотографическое или иное графическое изображение предмета охраны* |
|---|---|---|---|
| 4.1.10 | Объем северного корпуса | Карниз типа 8: многоступенчатый межэтажный карниз, дополненный рядом поребрика | <p data-bbox="1442 1294 1951 1329">Фото 13. Карниз типа 8. Фото 2024 г.</p> |

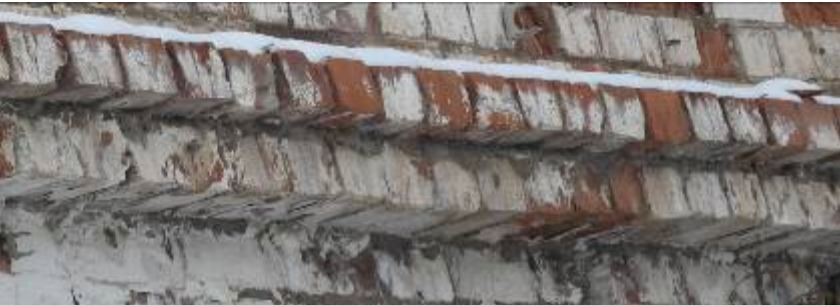
| № п/п | Обобщенная группа элементов предмета охраны | Элементы предмета охраны | Фотографическое или иное графическое изображение предмета охраны* |
|---|---|---|---|
| 4.1.11 | Объем северного корпуса | Карниз типа 9: ступенчатый межэтажный карниз | <p data-bbox="1442 799 1951 831">Фото 14. Карниз типа 9. Фото 2024 г.</p> |

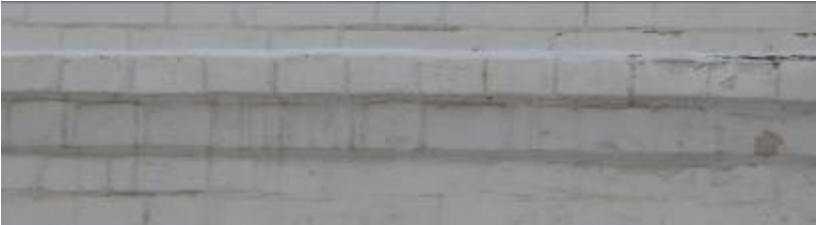
| № п/п | Обобщенная группа элементов предмета охраны | Элементы предмета охраны | Фотографическое или иное графическое изображение предмета охраны* |
|---|---|---|---|
| 4.1.12 | Объем северного корпуса | Карниз типа 10: ступенчатый подоконный карниз в уровне второго этажа | <p data-bbox="1435 1211 1957 1243">Фото 15. Карниз типа 10. Фото 2024 г.</p> |

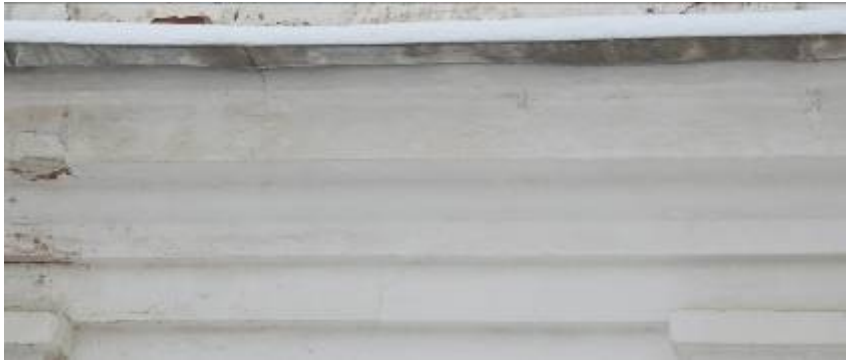
| № п/п | Обобщенная группа элементов предмета охраны | Элементы предмета охраны | Фотографическое или иное графическое изображение предмета охраны* |
|---|---|---|---|
| 4.1.13 | Объем северного корпуса | Карниз типа 11: многоступенчатый профилированный венчающий карниз | <p data-bbox="1431 778 1957 813">Фото 16. Карниз типа 11. Фото 2024 г.</p> |

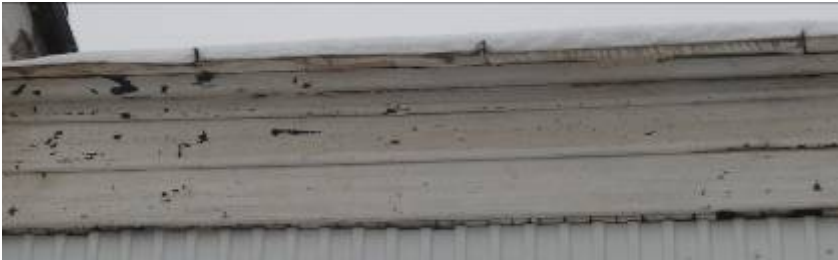
| № п/п | Обобщенная группа элементов предмета охраны | Элементы предмета охраны | Фотографическое или иное графическое изображение предмета охраны* |
|---|---|---|---|
| 4.1.14 | Объем северного корпуса | Карниз типа 12: профилированный деревянный венчающий карниз | <p data-bbox="1431 1185 1957 1220">Фото 17. Карниз типа 12. Фото 2024 г.</p> |

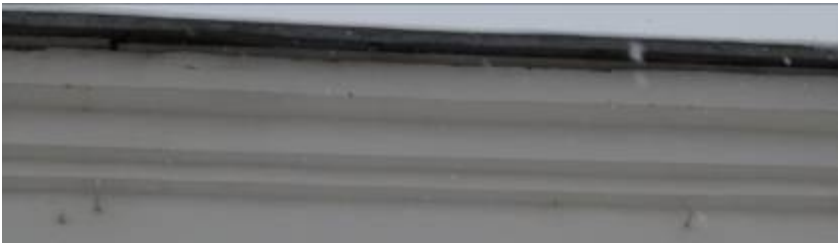
| № п/п | Обобщенная группа элементов предмета охраны | Элементы предмета охраны | Фотографическое или иное графическое изображение предмета охраны* |
|---|---|---|---|
| 4.1.15 | Объем северного корпуса | Карниз типа 13: многоступенчатый венчающий карниз | <p data-bbox="1431 699 1957 730">Фото 18. Карниз типа 13. Фото 2024 г.</p> |

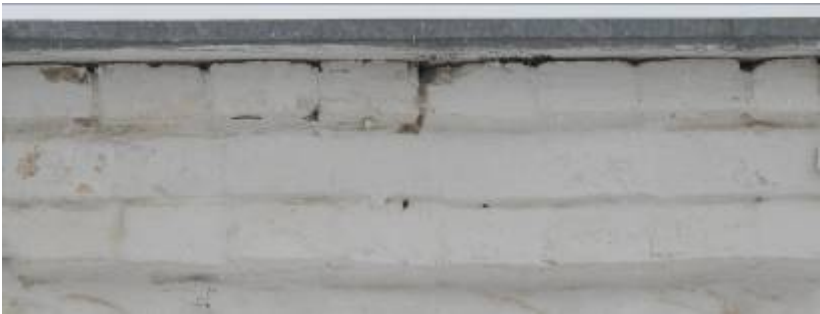
| № п/п | Обобщенная группа элементов предмета охраны | Элементы предмета охраны | Фотографическое или иное графическое изображение предмета охраны* |
|---|---|---|---|
| 4.1.16 | Объем северного корпуса | Карниз типа 14: многоступенчатый венчающий карниз фронтона | <p data-bbox="1431 1233 1957 1265">Фото 19. Карниз типа 14. Фото 2024 г.</p> |

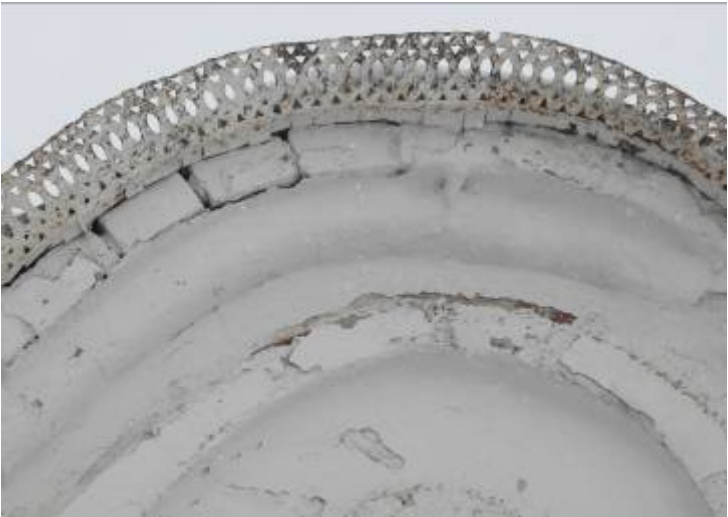
| № п/п | Обобщенная группа элементов предмета охраны | Элементы предмета охраны | Фотографическое или иное графическое изображение предмета охраны* |
|---|---|---|---|
| 4.1.17 | Объем северного корпуса | Карниз типа 15: многоступенчатый профилированный венчающий карниз фронтона, дополненный очельем из металлического штампованного листа | <p data-bbox="1435 938 1960 970">Фото 20. Карниз типа 15. Фото 2024 г.</p> |

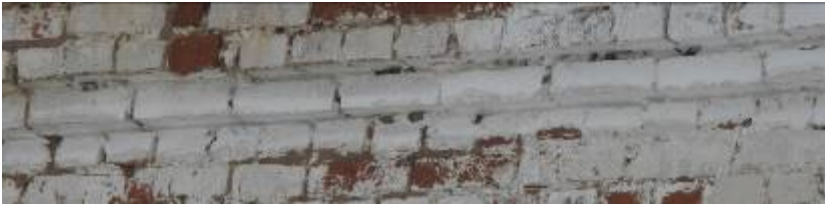
| № п/п | Обобщенная группа элементов предмета охраны | Элементы предмета охраны | Фотографическое или иное графическое изображение предмета охраны* |
|---|---|---|---|
| 4.1.18 | Объем южного корпуса | Карниз типа 16: многоступенчатый карниз мезонина | <p data-bbox="1435 1289 1960 1321">Фото 21. Карниз типа 16. Фото 2024 г.</p> |

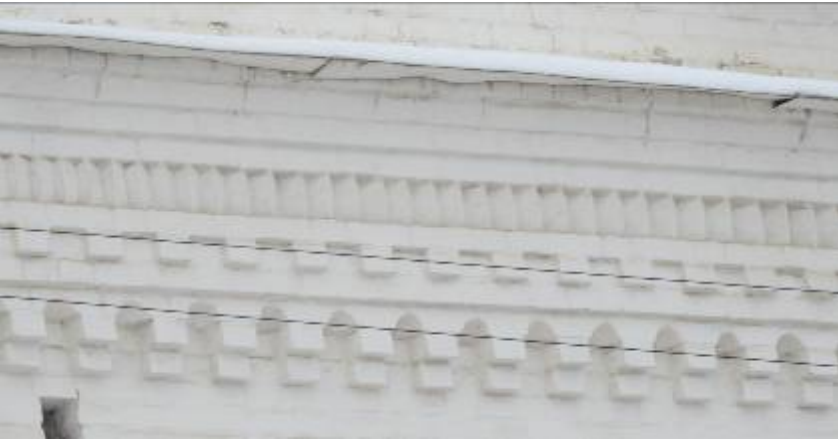
| № п/п | Обобщенная группа элементов предмета охраны | Элементы предмета охраны | Фотографическое или иное графическое изображение предмета охраны* |
|---|---|---|---|
| 4.1.19 | Объем северного корпуса | Антаблемент типа 1: венчающий антаблемент, состоящий из ступенчатого карниза, фриза с рядом поребрика и рядом сухариков и ступенчатого архитрава с аркатурой из ступенчатых консолей | <p data-bbox="1400 858 1993 890">Фото 22. Антаблемент типа 1. Фото 2024 г.</p> |

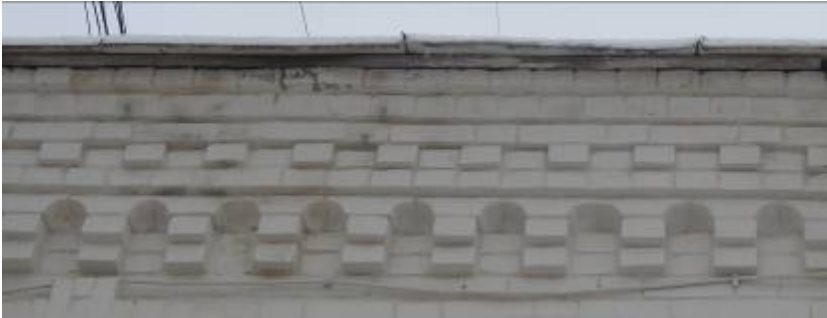
| № п/п | Обобщенная группа элементов предмета охраны | Элементы предмета охраны | Фотографическое или иное графическое изображение предмета охраны* |
|---|---|---|---|
| 4.1.20 | Объем северного корпуса | Антаблемент типа 2: венчающий антаблемент, состоящий из ступенчатого карниза, фриза с рядом сухариков и ступенчатого архитрава с аркатурой из ступенчатых консолей | <p data-bbox="1400 1326 1993 1358">Фото 23. Антаблемент типа 2. Фото 2024 г.</p> |

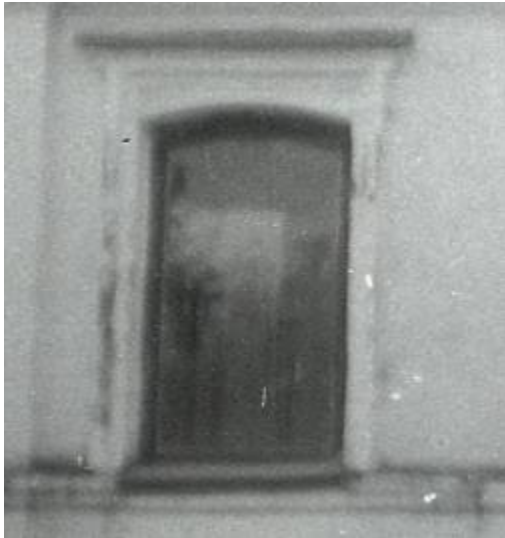
| № п/п | Обобщенная группа элементов предмета охраны | Элементы предмета охраны | Фотографическое или иное графическое изображение предмета охраны* |
|---|---|---|---|
| 4.1.21 | Объем южного корпуса | Оконный проем типа 1: лучковый оконный проем первого этажа, поставленный на карниз типа 1. Оконный проем обрамлен плоским наличником с профилированным ступенчатым сандриком | <p data-bbox="1384 1070 2007 1102">Фото 24. Оконный проем типа 1. Фото 1992 г.</p> |

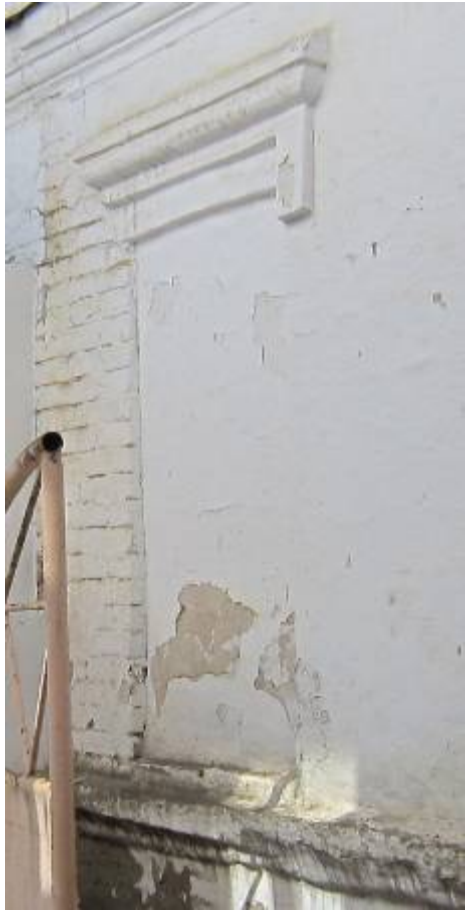
| № п/п | Обобщенная группа элементов предмета охраны | Элементы предмета охраны | Фотографическое или иное графическое изображение предмета охраны* |
|---|---|---|---|
| 4.1.22 | Объем южного корпуса | <p>Оконный проем типа 2: прямоугольный оконный проем первого этажа, поставленный на карниз типа 1.</p> <p>Оконный проем дополнен профилированным ступенчатым сандриком на плоских консолях,</p> | <p>Фото 25. Оконный проем типа 2. Фото 2016 г.</p> |

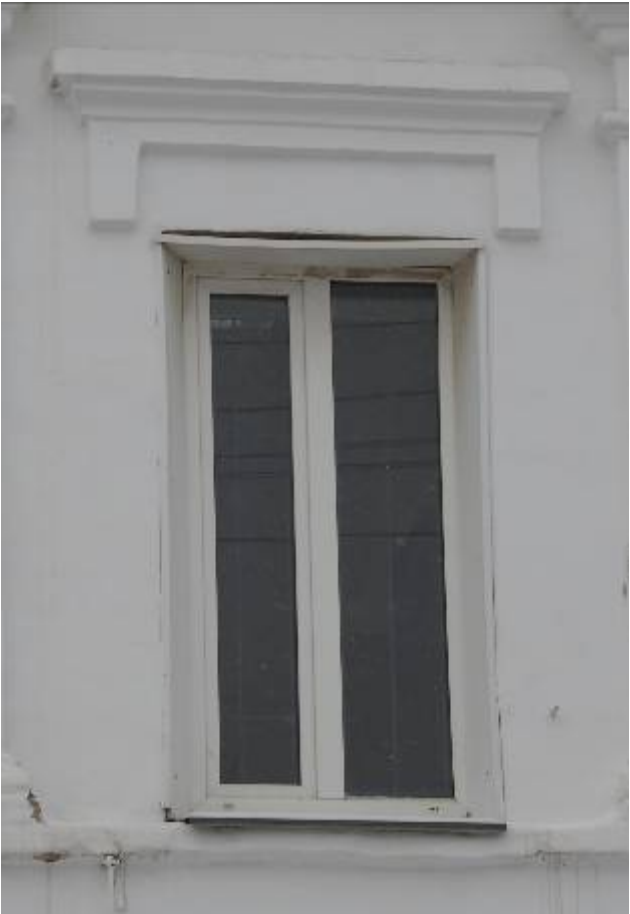
| № п/п | Обобщенная группа элементов предмета охраны | Элементы предмета охраны | Фотографическое или иное графическое изображение предмета охраны* |
|---|---|---|---|
| 4.1.23 | Объем южного корпуса | <p>Оконный проем типа 3: прямоугольный оконный проем второго этажа, поставленный на карниз типа 3.</p> <p>Оконный проем дополнен профилированным ступенчатым сандриком на плоских консолях</p> | <p>Фото 26. Оконный проем типа 3. Фото 2024 г.</p> |

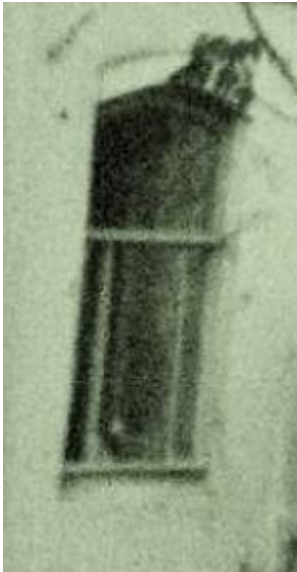
| № п/п | Обобщенная группа элементов предмета охраны | Элементы предмета охраны | Фотографическое или иное графическое изображение предмета охраны* |
|---|---|---|---|
| 4.1.24 | Объем северного корпуса | Оконный проем типа 4: лучковый оконный проем первого этажа, дополненный лучковой бровкой. | <p data-bbox="1384 1145 2011 1177">Фото 27. Оконный проем типа 4. Фото 1954 г.</p> |

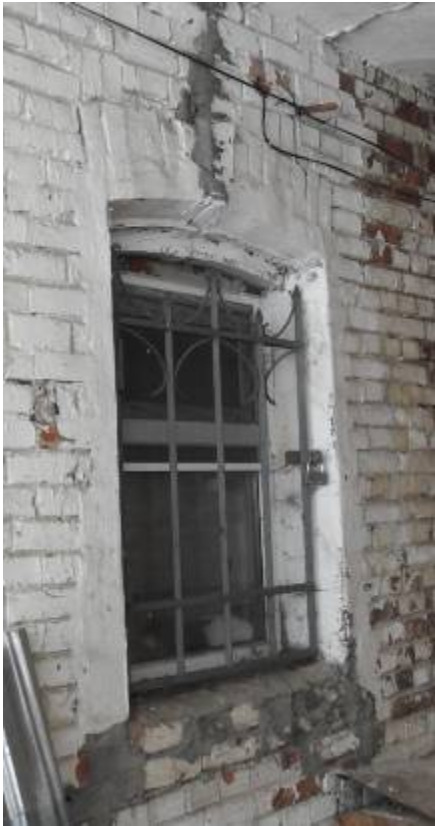
| № п/п | Обобщенная группа элементов предмета охраны | Элементы предмета охраны | Фотографическое или иное графическое изображение предмета охраны* |
|---|---|---|---|
| 4.1.25 | Объем северного корпуса | Оконный проем типа 5: лучковый оконный проем первого этажа | <p data-bbox="1384 1249 2011 1281">Фото 28. Оконный проем типа 5. Фото 2024 г.</p> |

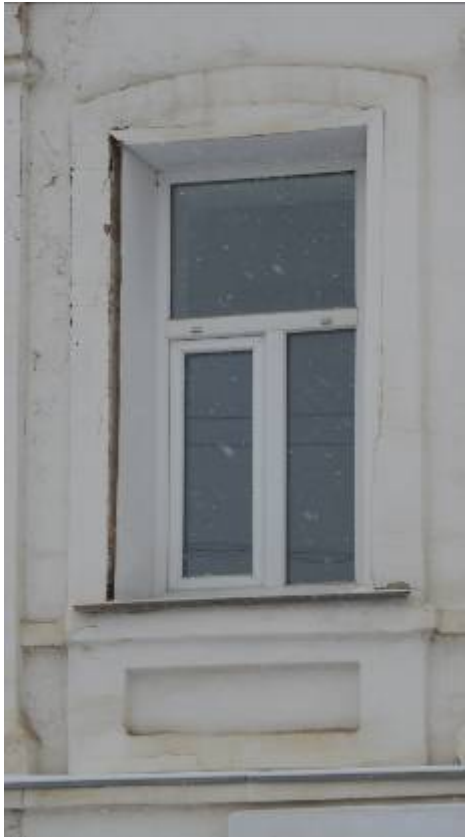
| № п/п | Обобщенная группа элементов предмета охраны | Элементы предмета охраны | Фотографическое или иное графическое изображение предмета охраны* |
|---|---|---|---|
| 4.1.26 | Объем северного корпуса | Оконный проем типа 6: лучковый оконный проем второго этажа в плоском лучковом наличнике, поставленный на подоконную доску и дополненный подоконной филенкой с прямоугольной ширинкой | <p data-bbox="1384 1257 2007 1294">Фото 29. Оконный проем типа 6. Фото 2024 г.</p> |

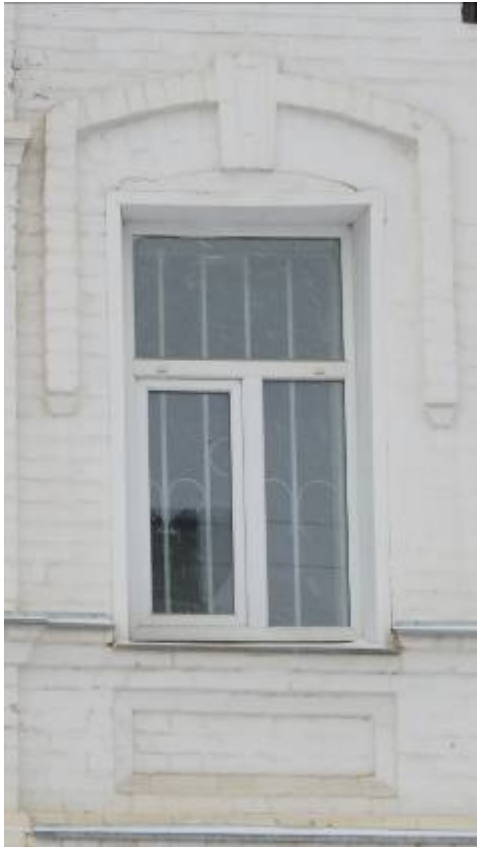
| № п/п | Обобщенная группа элементов предмета охраны | Элементы предмета охраны | Фотографическое или иное графическое изображение предмета охраны* |
|---|---|---|---|
| 4.1.27 | Объем северного корпуса | <p>Оконный проем типа 7: лучковый оконный проем второго этажа, поставленный на подоконную доску, дополненный лучковым сандриком с замковым камнем и двумя консолями. Под оконным проемом расположена прямоугольная ступенчатая ширинка</p> | <p>Фото 30. Оконный проем типа 7. Фото 2024 г.</p> |

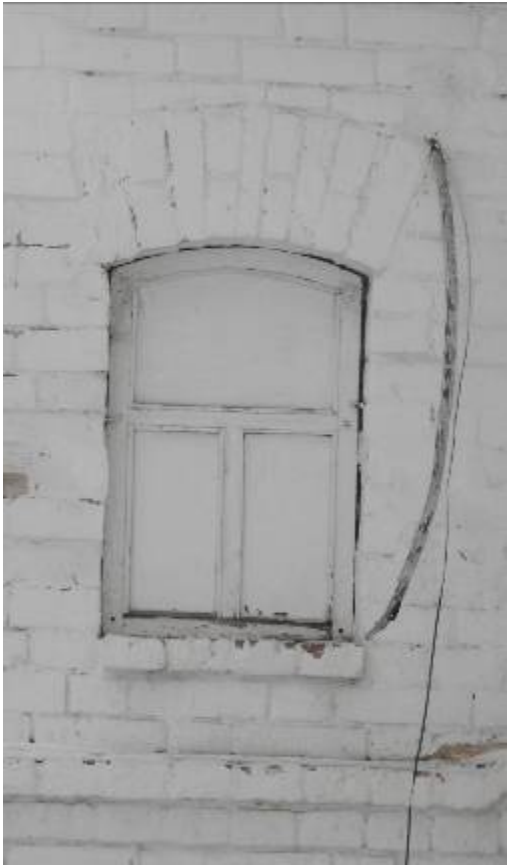
| № п/п | Обобщенная группа элементов предмета охраны | Элементы предмета охраны | Фотографическое или иное графическое изображение предмета охраны* |
|---|---|---|---|
| 4.1.28 | Объем северного корпуса | Оконный проем типа 8: лучковый оконный проем второго этажа, поставленный на подоконную доску.<br>Заполнение оконного проема | <p data-bbox="1384 1284 2011 1321">Фото 31. Оконный проем типа 8. Фото 2024 г.</p> |

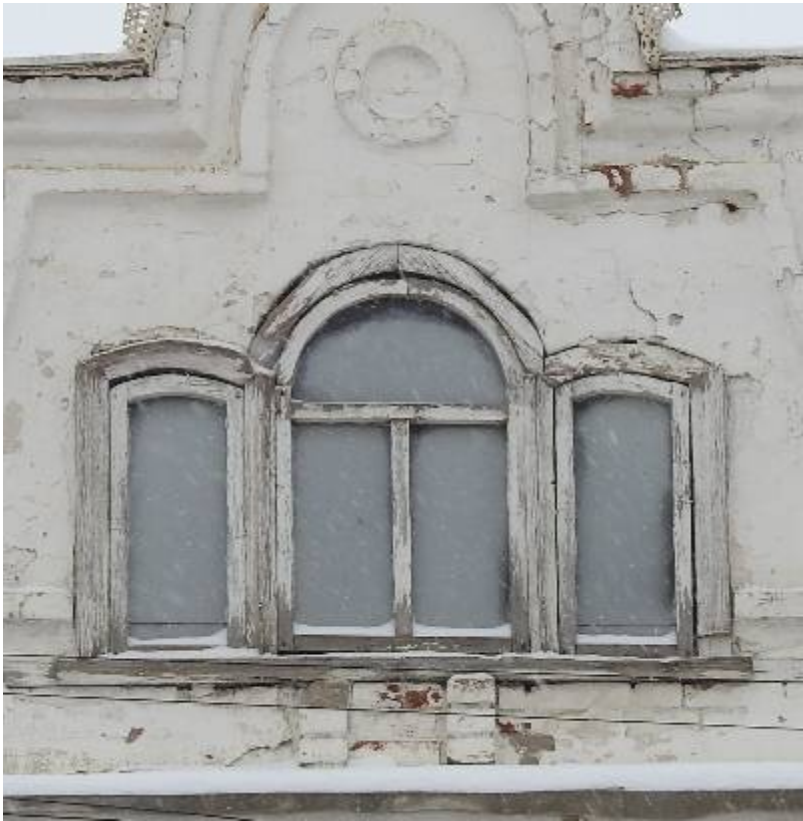
| № п/п | Обобщенная группа элементов предмета охраны | Элементы предмета охраны | Фотографическое или иное графическое изображение предмета охраны* |
|---|---|---|---|
| 4.1.29 | Объем северного корпуса | <p>Оконный проем типа 9: один арочный центральный и два лучковых боковых оконных проема фронтона, поставленные на подоконную доску на двух консолях и объединенные общей деревянной колодой.</p> <p>Над оконным проемом расположена фигура в виде кольца.</p> <p>Заполнение оконного проема</p> | <p>Фото 32. Оконный проем типа 9. Фото 2024 г.</p> |

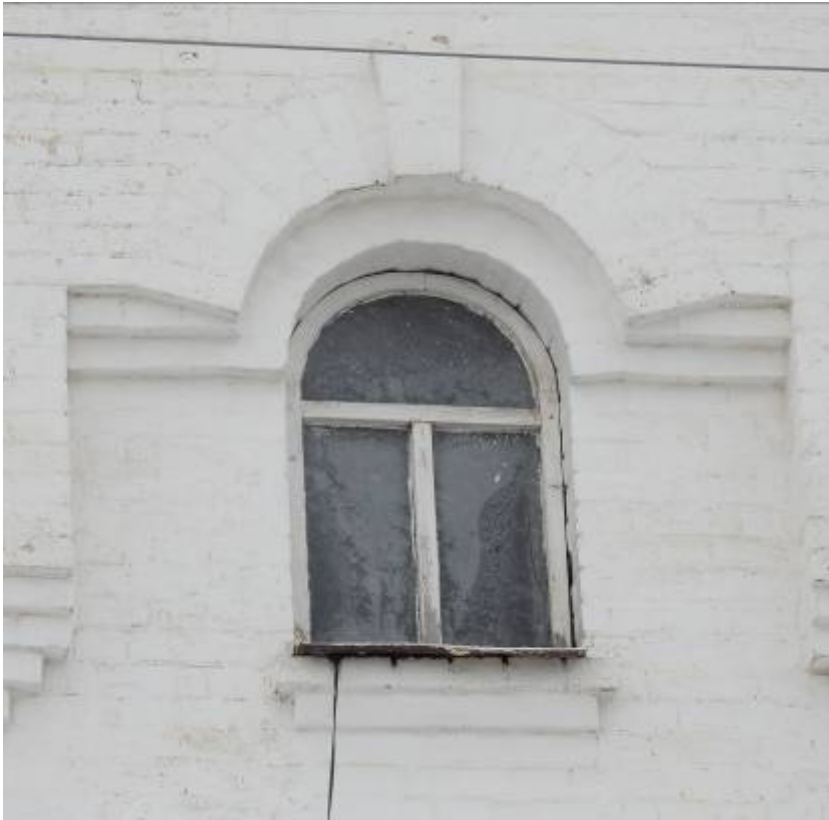
| № п/п | Обобщенная группа элементов предмета охраны | Элементы предмета охраны | Фотографическое или иное графическое изображение предмета охраны* |
|---|---|---|---|
| 4.1.30 | Объем северного корпуса | <p>Оконный проем типа 10: арочный оконный проем фронтона с арочной бровкой и замковым камнем, поставленным на ступенчатые импосты. Проем поставлен на ступенчатую подоконную доску.</p> <p>Заполнение оконного проема</p> | <p>Фото 33. Оконный проем типа 10. Фото 2024 г.</p> |

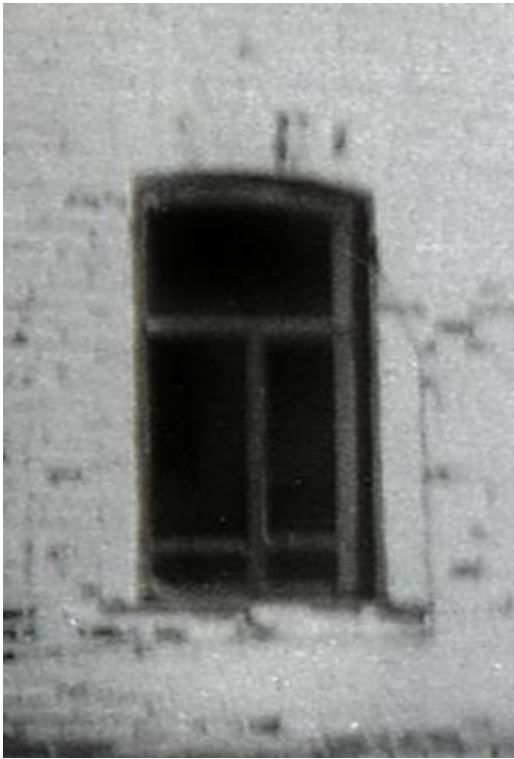
| № п/п | Обобщенная группа элементов предмета охраны | Элементы предмета охраны | Фотографическое или иное графическое изображение предмета охраны* |
|---|---|---|---|
| 4.1.31 | Объем северного корпуса | Оконный проем типа 11: лучковый оконный проем второго этажа.<br>Заполнение оконного проема | <p data-bbox="1373 1214 2018 1249">Фото 34. Оконный проем типа 11. Фото 1992 г.</p> |

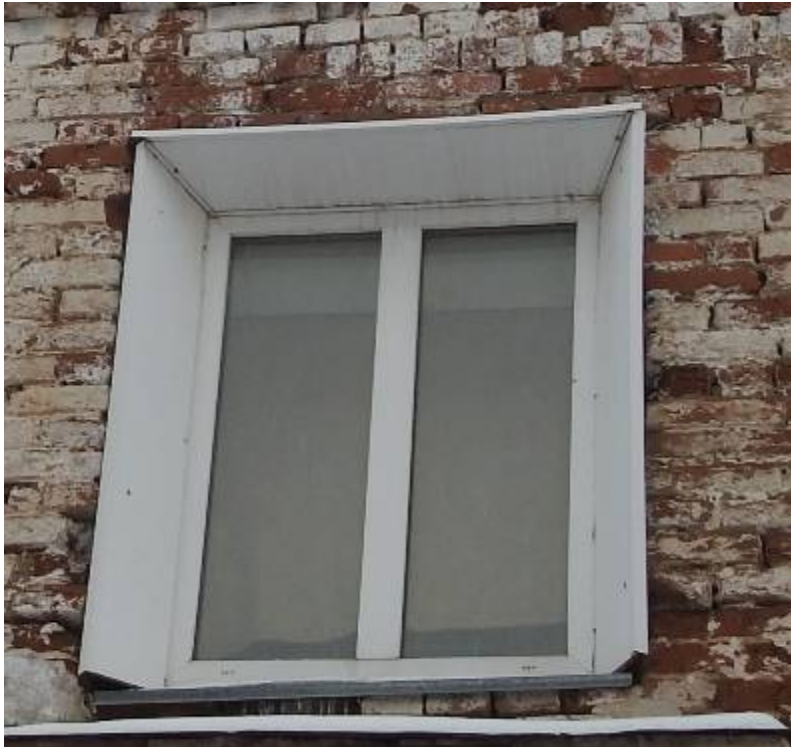
| № п/п | Обобщенная группа элементов предмета охраны | Элементы предмета охраны | Фотографическое или иное графическое изображение предмета охраны* |
|---|---|---|---|
| 4.1.32 | Объем южного корпуса | Оконный проем типа 12:<br>прямоугольный оконный проем мезонина | <p data-bbox="1373 1241 2018 1278">Фото 35. Оконный проем типа 12. Фото 2024 г.</p> |

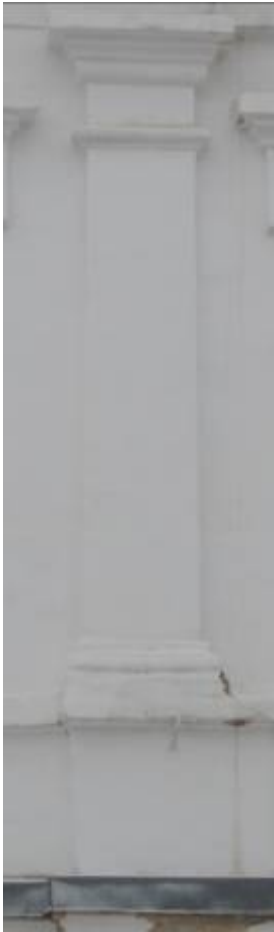
| № п/п | Обобщенная группа элементов предмета охраны | Элементы предмета охраны | Фотографическое или иное графическое изображение предмета охраны* |
|---|---|---|---|
| 4.1.33 | Объем южного корпуса | <p>Пилястра типа 1: плоская пилястра второго этажа, поставленная на карниз типа 2, раскреповывающая карниз типа 3, поддерживающая карниз типа 4, имеющая многоступенчатую капитель и пояс в форме валика</p> | <p>Фото 36. Пилястра типа 1. Фото 2024 г.</p> |

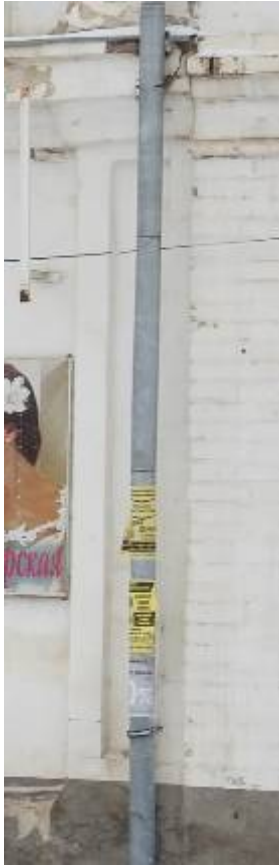
| № п/п | Обобщенная группа элементов предмета охраны | Элементы предмета охраны | Фотографическое или иное графическое изображение предмета охраны* |
|---|---|---|---|
| 4.1.34 | Объем северного корпуса | Пилястра типа 2: пилястра первого этажа, поставленная на уступ типа 1, имеющая ступенчатую капитель и вертикальную прямоугольную ширинку | <p data-bbox="1429 1289 1966 1326">Фото 37. Пилястра типа 2. Фото 2024 г.</p> |

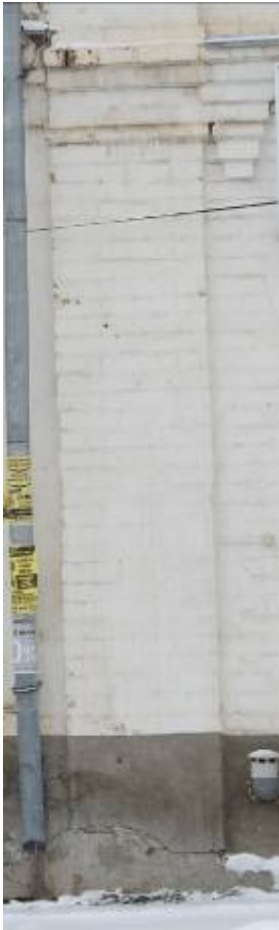
| № п/п | Обобщенная группа элементов предмета охраны | Элементы предмета охраны | Фотографическое или иное графическое изображение предмета охраны* |
|---|---|---|---|
| 4.1.35 | Объем северного корпуса | Пилястра типа 3: плоская пилястра первого этажа, имеющая ступенчатую капитель и пояс в форме валика | <p data-bbox="1429 1353 1966 1385">Фото 38. Пилястра типа 3. Фото 2024 г.</p> |

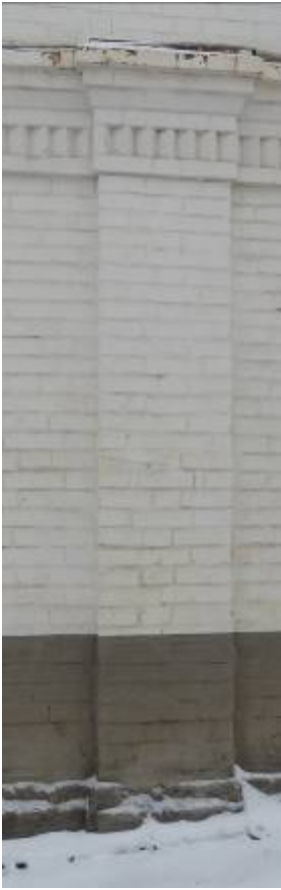
| № п/п | Обобщенная группа элементов предмета охраны | Элементы предмета охраны | Фотографическое или иное графическое изображение предмета охраны* |
|---|---|---|---|
| 4.1.36 | Объем северного корпуса | Пилястра типа 4: плоская пилястра первого этажа, раскреповывающая карниз типа 8 | <p data-bbox="1429 1310 1966 1342">Фото 39. Пилястра типа 4. Фото 2024 г.</p> |

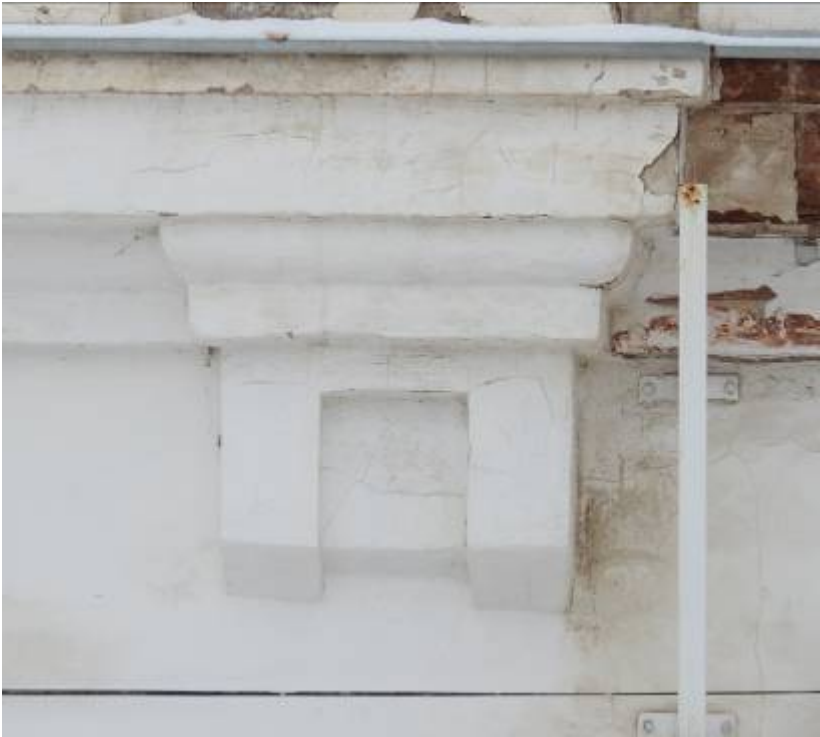
| № п/п | Обобщенная группа элементов предмета охраны | Элементы предмета охраны | Фотографическое или иное графическое изображение предмета охраны* |
|---|---|---|---|
| 4.1.37 | Объем северного корпуса | Пилястра типа 5: висячая пилястра первого этажа, частично раскреповывающая карниз типа 6 и имеющая прямоугольную ширинку | <p data-bbox="1429 1225 1966 1262">Фото 40. Пилястра типа 5. Фото 2024 г.</p> |

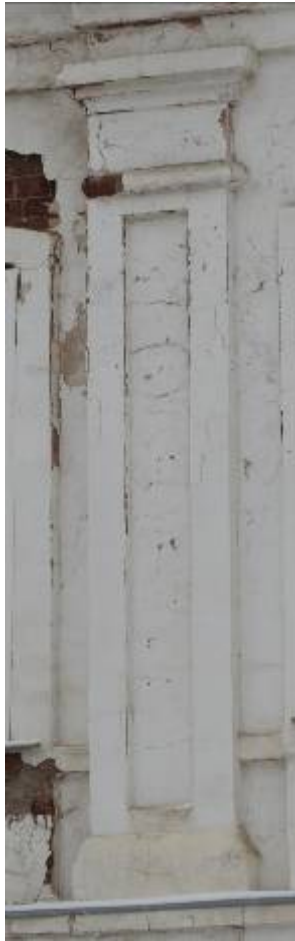
| № п/п | Обобщенная группа элементов предмета охраны | Элементы предмета охраны | Фотографическое или иное графическое изображение предмета охраны* |
|---|---|---|---|
| 4.1.38 | Объем северного корпуса | <p>Пилястра типа 6: пилястра второго этажа, поставленная на карниз типа 6, имеющая ступенчатую капитель, вертикальную прямоугольную ширинку и пояс в форме валика</p> | <p>Фото 41. Пилястра типа 6. Фото 2024 г.</p> |

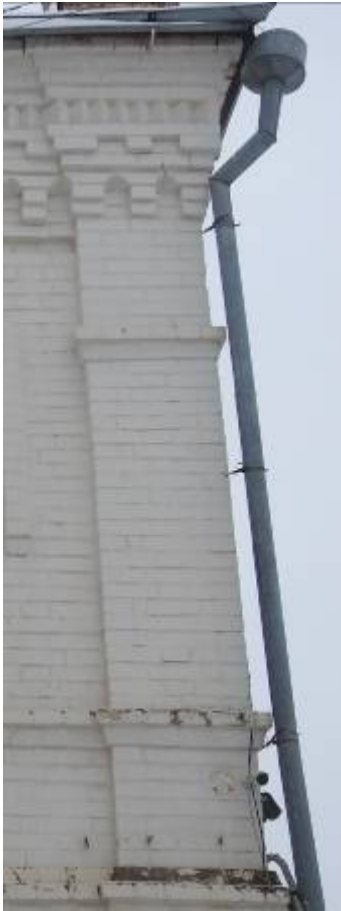
| № п/п | Обобщенная группа элементов предмета охраны | Элементы предмета охраны | Фотографическое или иное графическое изображение предмета охраны* |
|---|---|---|---|
| 4.1.39 | Объем северного корпуса | <p>Пилястра типа 7: плоская пилястра второго этажа, поставленная на карниз типа 9, раскреповывающая карниз типа 10 и антаблемент типа 1, дополненная ступенчатым профилированным поясом</p> | <p>Фото 42. Пилястра типа 7. Фото 2024 г.</p> |

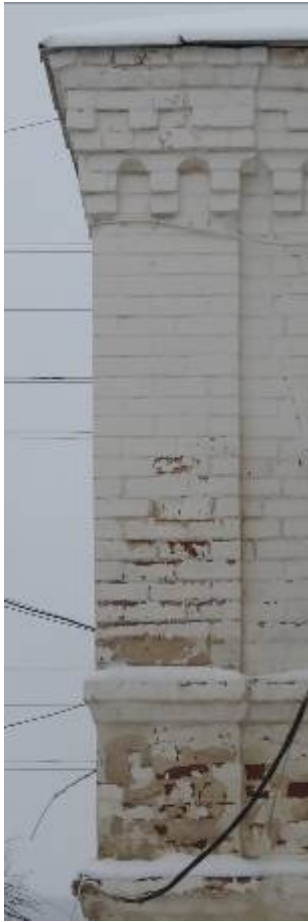
| № п/п | Обобщенная группа элементов предмета охраны | Элементы предмета охраны | Фотографическое или иное графическое изображение предмета охраны* |
|---|---|---|---|
| 4.1.40 | Объем северного корпуса | Пилястра типа 8: плоская пилястра второго этажа, поставленная на карниз типа 8, раскреповывающая карниз типа 10 и антаблемент типа 2 | <p data-bbox="1429 1342 1966 1374">Фото 43. Пилястра типа 8. Фото 2024 г.</p> |
