**УПРАВЛЕНИЕ  
ГОСУДАРСТВЕННОЙ ОХРАНЫ ОБЪЕКТОВ КУЛЬТУРНОГО  
НАСЛЕДИЯ КИРОВСКОЙ ОБЛАСТИ**

**Об установлении предмета охраны объекта культурного наследия  
(памятника истории и культуры) народов Российской Федерации  
регионального значения «Здание зоотехникума, в котором учился Герой  
Советского Союза Урванцев Яков Ерофеевич (1924 – 1954 гг.)»,  
расположенного по адресу: Кировская область, Уржумский район,  
г. Уржум, ул. Советская, д. 7**

**ПРЕДМЕТ ОХРАНЫ**

**объекта культурного наследия (памятника истории и культуры) народов Российской Федерации  
регионального значения «Здание зоотехникума, в котором учился Герой Советского Союза Урванцев Яков  
Ерофеевич (1924 – 1954 гг.)», расположенного по адресу:  
Кировская область, Уржумский район, г. Уржум, ул. Советская, д. 7**

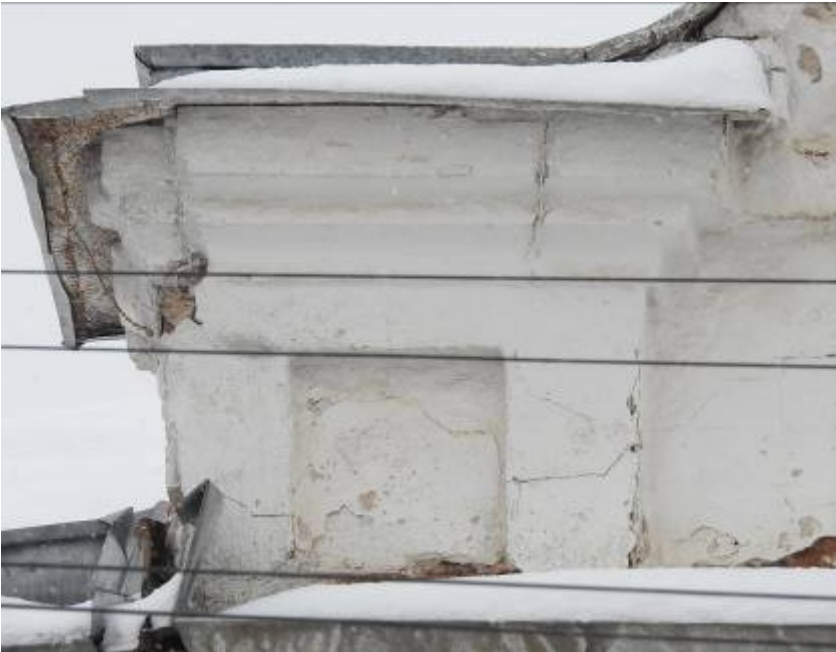
| № п/п | Обобщенная группа элементов предмета охраны | Элементы предмета охраны | Фотографическое или иное графическое изображение предмета охраны* |
|---|---|---|---|
| 4.1.41 | Объем северного корпуса | Пилястра типа 9: плоская пилястра фронтона с профилированной капителью и прямоугольной шириной | <p data-bbox="1429 1222 1966 1254">Фото 44. Пилястра типа 9. Фото 2024 г.</p> |

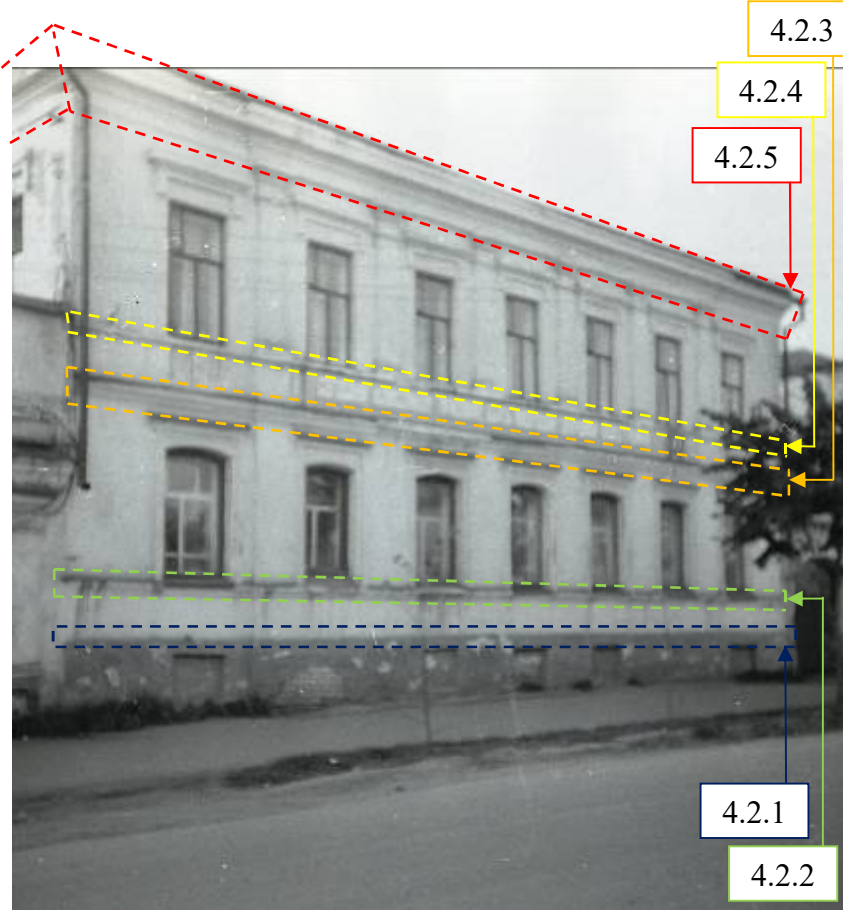
| № п/п | Обобщенная группа элементов предмета охраны | Элементы предмета охраны | Фотографическое или иное графическое изображение предмета охраны* |
|---|---|---|---|
| | | | Фото 45. Восточный фасад. Фото 1992 г. |

| № п/п | Обобщенная группа элементов предмета охраны | Элементы предмета охраны | Фотографическое или иное графическое изображение предмета охраны* |
|---|---|---|---|
| 4.2.1 | Объем южного корпуса | Уступ типа 1 | |
| 4.2.2 | | Карниз типа 1 | |
| 4.2.3 | | Карниз типа 2 | |
| 4.2.4 | | Карниз типа 3 | |
| 4.2.5 | | Карниз типа 4 | |

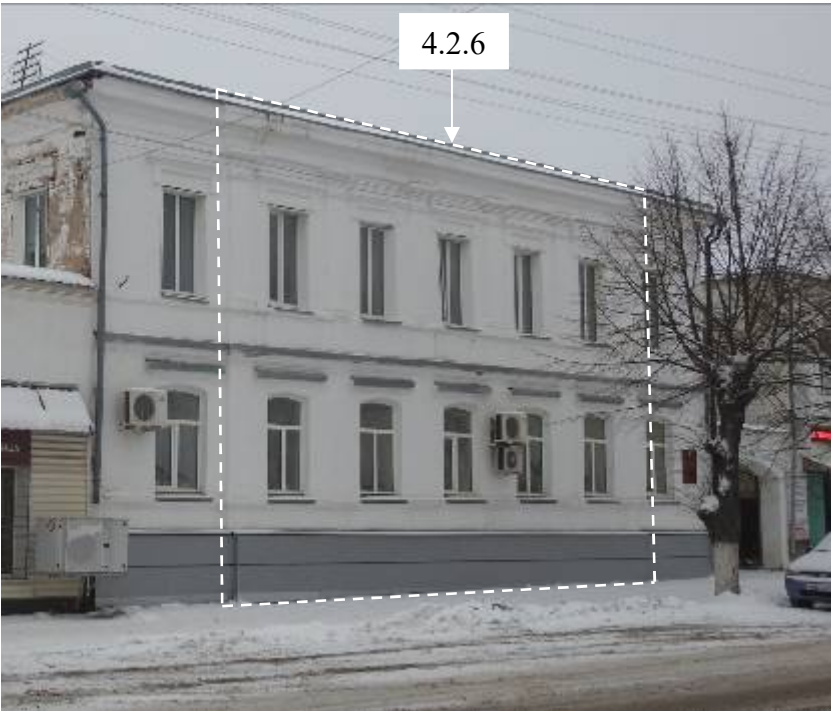
| № п/п | Обобщенная группа элементов предмета охраны | Элементы предмета охраны | Фотографическое или иное графическое изображение предмета охраны* |
|---|---|---|---|
| 4.2.6 | Объем южного корпуса | Центральный ризалит восточного фасада | <p data-bbox="1417 1169 1973 1201">Фото 46. Восточный фасад. Фото 2024 г.</p> |

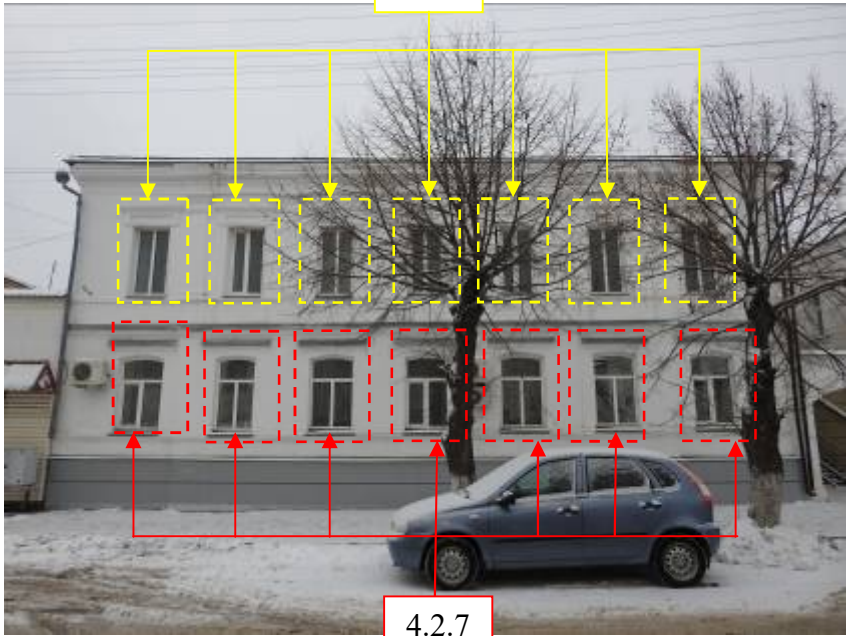
| № п/п | Обобщенная группа элементов предмета охраны | Элементы предмета охраны | Фотографическое или иное графическое изображение предмета охраны* |
|---|---|---|---|
| 4.2.7 | Объем южного корпуса | Семь оконных проемов типа 1 | <p data-bbox="1420 1129 1973 1161">Фото 47. Восточный фасад. Фото 2024 г.</p> |
| 4.2.8 | | Семь оконных проемов типа 3 | |

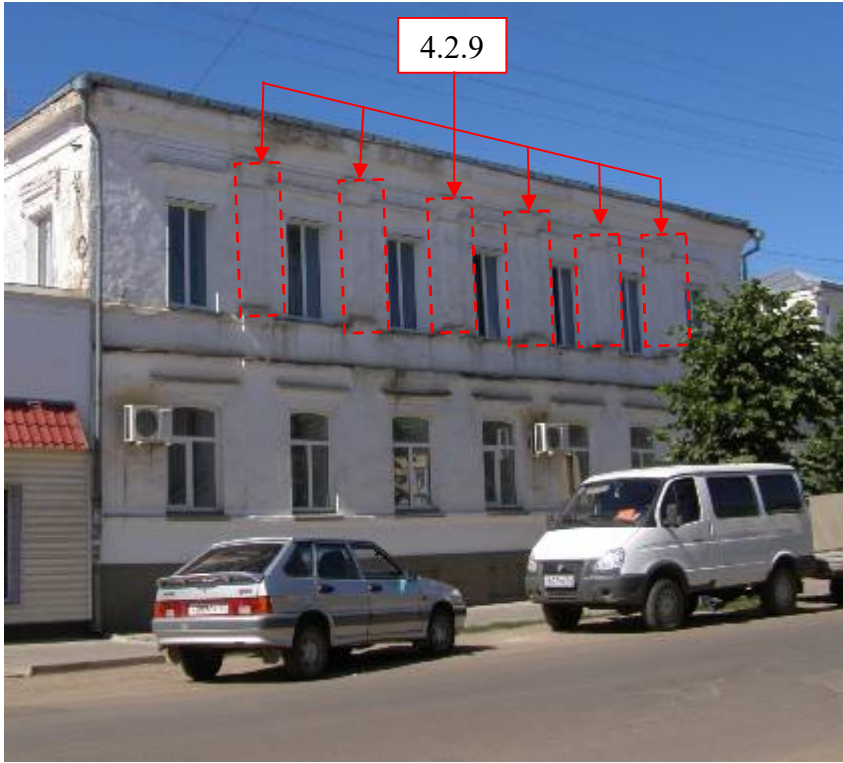
| № п/п | Обобщенная группа элементов предмета охраны | Элементы предмета охраны | Фотографическое или иное графическое изображение предмета охраны* |
|---|---|---|---|
| 4.2.9 | Объем южного корпуса | Шесть пилястр типа 1 | <p data-bbox="1417 1182 1973 1217">Фото 48. Восточный фасад. Фото 2015 г.</p> |

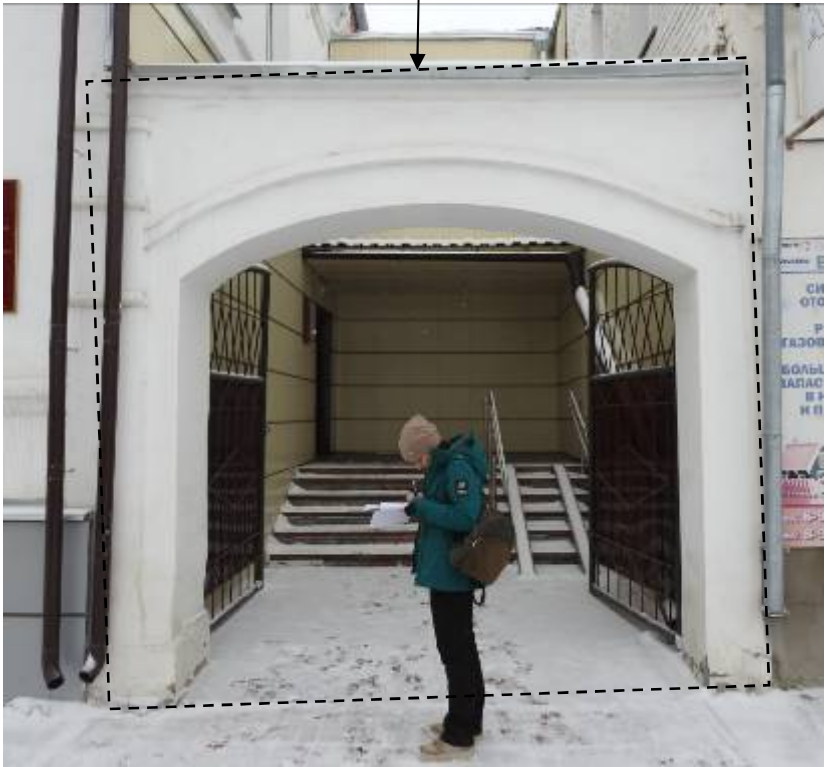
| № п/п | Обобщенная группа элементов предмета охраны | Элементы предмета охраны | Фотографическое или иное графическое изображение предмета охраны* |
|---|---|---|---|
| 4.2.10 | Объем северного корпуса | Ворота с одним лучковым проемом-въездом с лучковой ступенчатой бровкой и венчающим профилированным карнизом | <div data-bbox="1641 359 1762 411" style="border: 1px solid black; padding: 2px; display: inline-block;">4.2.10</div><br> <p data-bbox="1417 1225 1973 1257">Фото 49. Восточный фасад. Фото 2024 г.</p> |

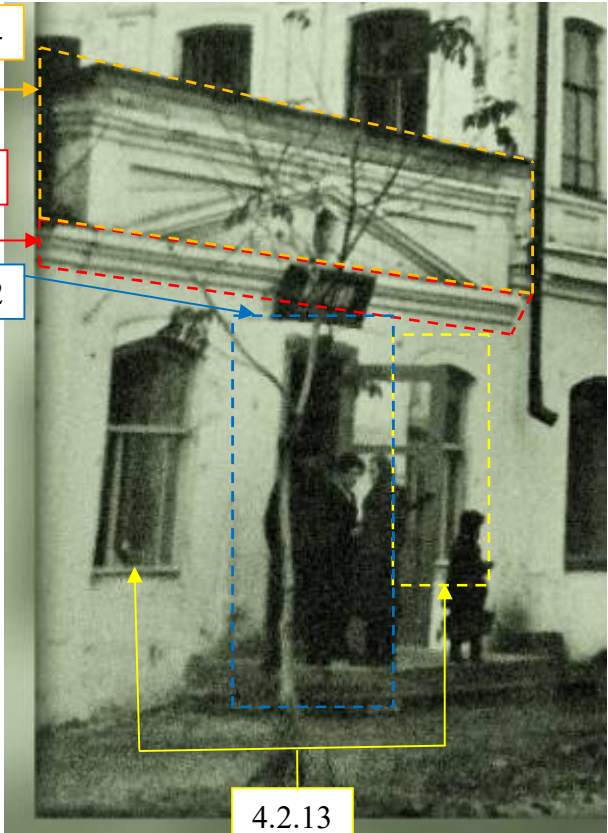
Фото 50. Восточный фасад. Фото 1954 г.

| № п/п | Обобщенная группа элементов предмета охраны | Элементы предмета охраны | Фотографическое или иное графическое изображение предмета охраны* |
|---|---|---|---|
| 4.2.11 | Объем северного корпуса | Карниз типа 5 | |
| 4.2.12 | | Один лучковый проем первого этажа | |
| 4.2.13 | | Два оконных проема типа 4 | |
| 4.2.14 | | <p>Один аттик с треугольным фронтоном, двумя треугольными ширинками и многоступенчатым карнизом.</p> <p>В центре фронтона – овалный слуховой оконный проем, фронтон венчает многоступенчатый венчающий карниз</p> | |

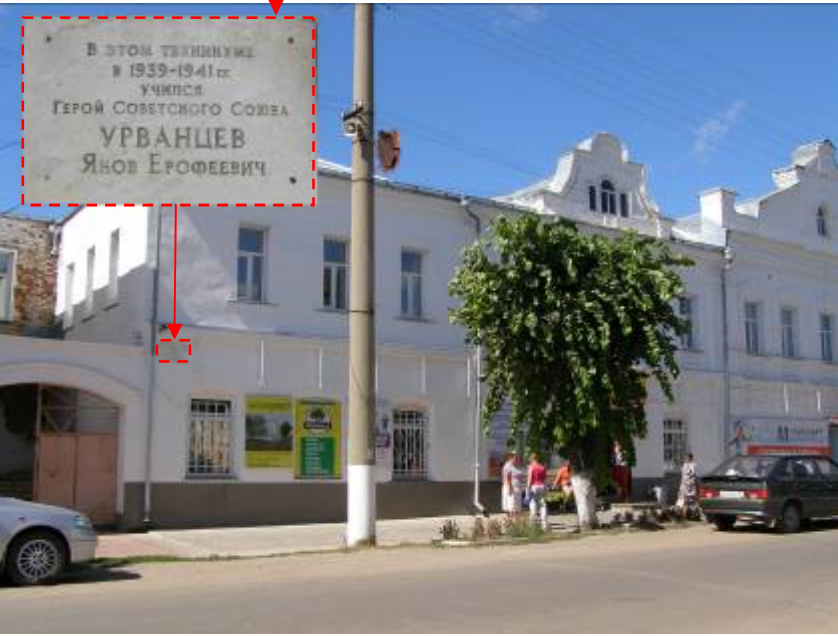
| № п/п | Обобщенная группа элементов предмета охраны | Элементы предмета охраны | Фотографическое или иное графическое изображение предмета охраны* |
|---|---|---|---|
| 4.2.15 | Объем северного корпуса | <p>Информационная табличка с текстом:</p> <p>«В этом техникуме<br/>в 1939-1941 г.г.<br/>учился<br/>Герой Советского Союза<br/><b>УРВАНЦЕВ</b><br/>Яков Ерофеевич»</p> | <div data-bbox="1518 363 1637 421" style="border: 1px solid red; padding: 2px; display: inline-block;">4.2.15</div><br> <p>Фото 51. Восточный фасад.<br/>Фото 2016 г.</p> |

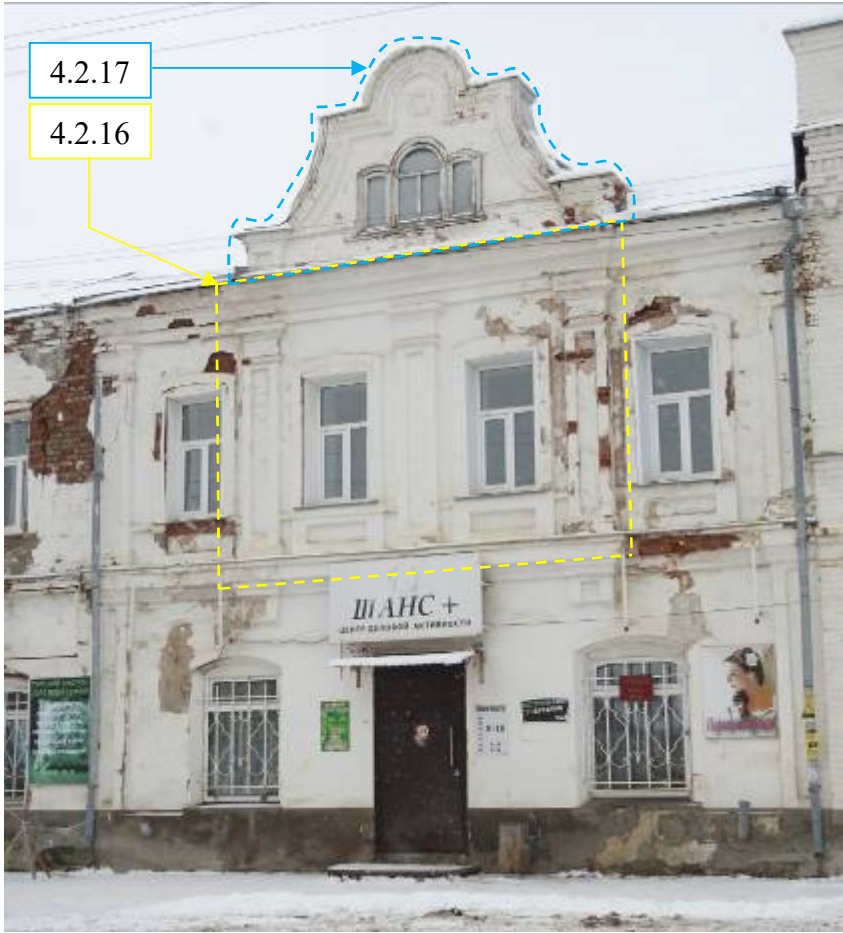
Фото 52. Восточный фасад. Фото 2024 г.

| № п/п | Обобщенная группа элементов предмета охраны | Элементы предмета охраны | Фотографическое или иное графическое изображение предмета охраны* |
|---|---|---|---|
| 4.2.16 | Объем северного корпуса | Выделение части плоскости фасада второго этажа | |
| 4.2.17 | | Фигурный фронтон | |

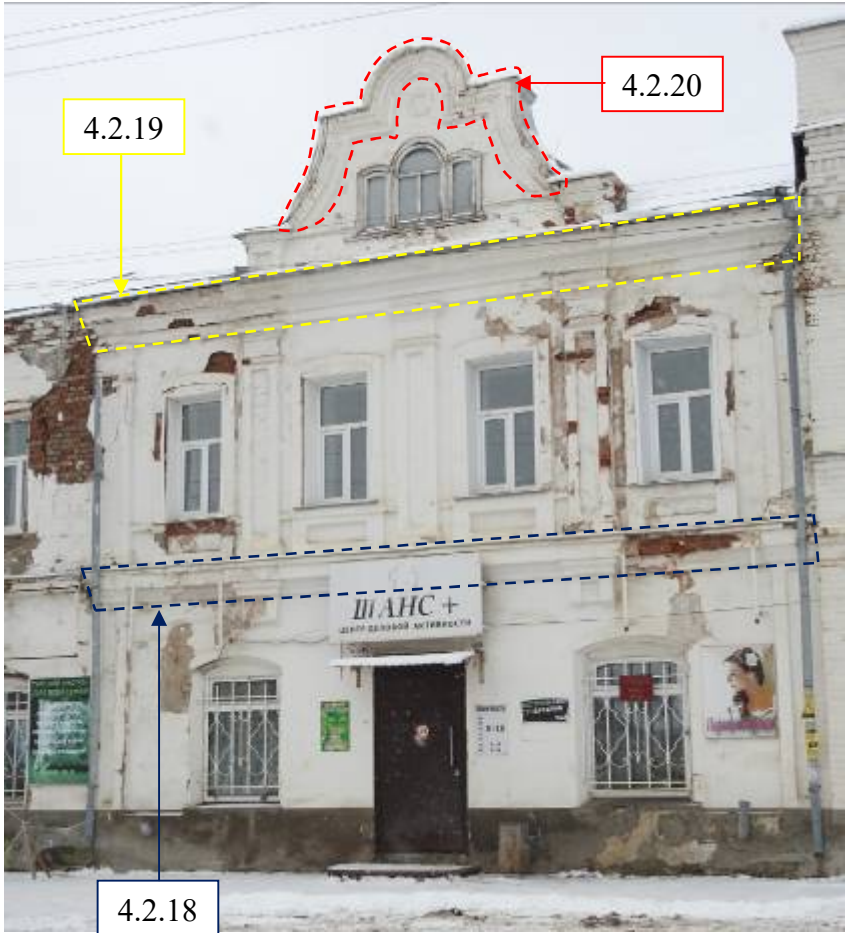
Фото 53. Восточный фасад. Фото 2024 г.

| № п/п | Обобщенная группа элементов предмета охраны | Элементы предмета охраны | Фотографическое или иное графическое изображение предмета охраны* |
|---|---|---|---|
| 4.2.18 | Объем северного корпуса | Карниз типа 6 | |
| 4.2.19 | | Карниз типа 11 | |
| 4.2.20 | | Карниз типа 15 | |

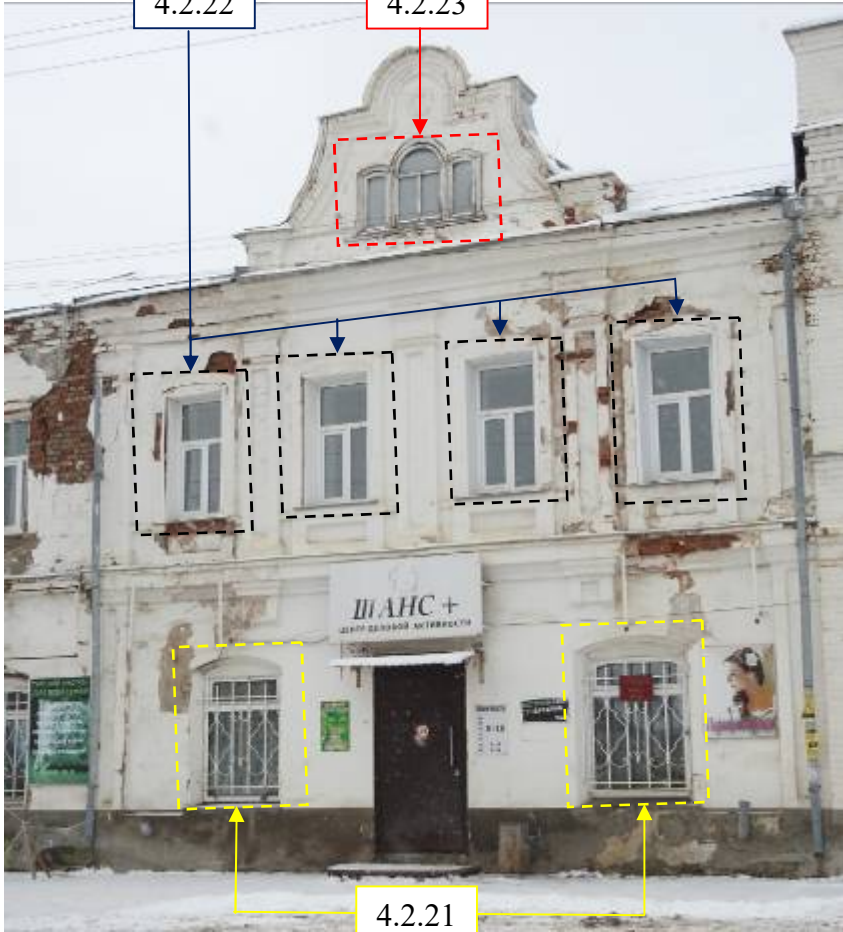
Фото 54. Восточный фасад. Фото 2024 г.

| № п/п | Обобщенная группа элементов предмета охраны | Элементы предмета охраны | Фотографическое или иное графическое изображение предмета охраны* |
|---|---|---|---|
| 4.2.21 | Объем северного корпуса | Два оконных проема типа 5 | |
| 4.2.22 | | Четыре оконных проема типа 6 | |
| 4.2.23 | | Один оконный проем типа 9 | |

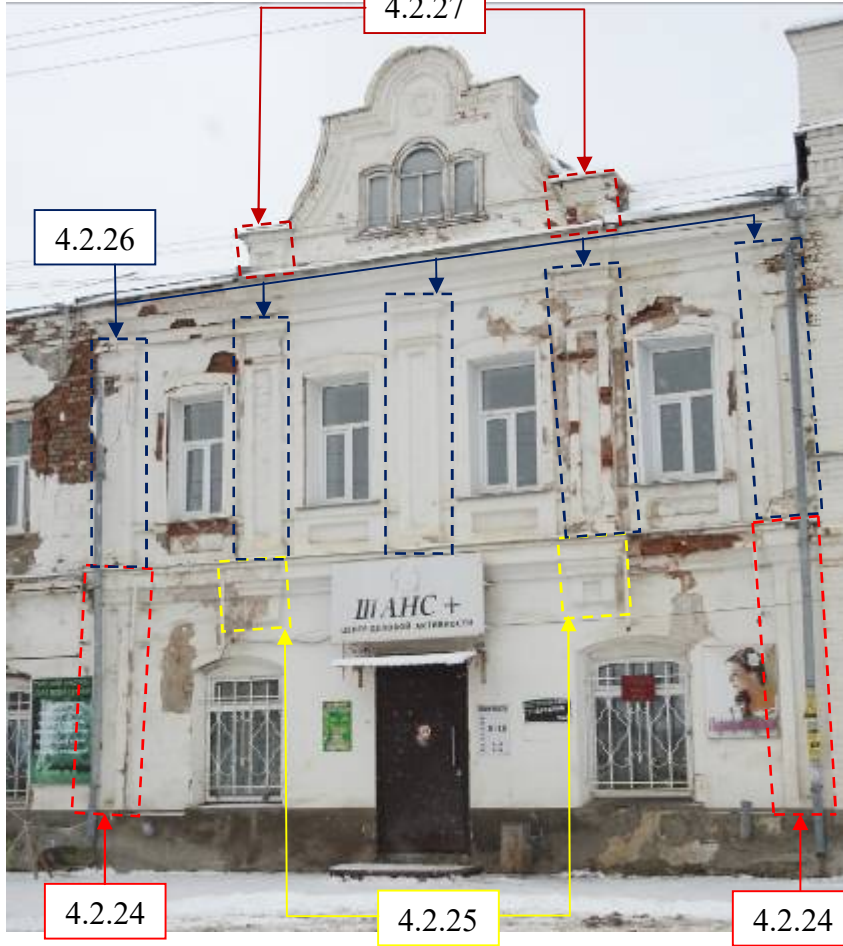
Фото 55. Восточный фасад. Фото 2024 г.

| № п/п | Обобщенная группа элементов предмета охраны | Элементы предмета охраны | Фотографическое или иное графическое изображение предмета охраны* |
|---|---|---|---|
| 4.2.24 | Объем северного корпуса | Две пилястры типа 2 | <p>4.2.27</p> <p>4.2.26</p> <p>4.2.24</p> <p>4.2.25</p> <p>4.2.24</p> |
| 4.2.25 | | Две пилястры типа 5 | |
| 4.2.26 | | Пять пилястр типа 6 | |
| 4.2.27 | | Две пилястры типа 9 | |

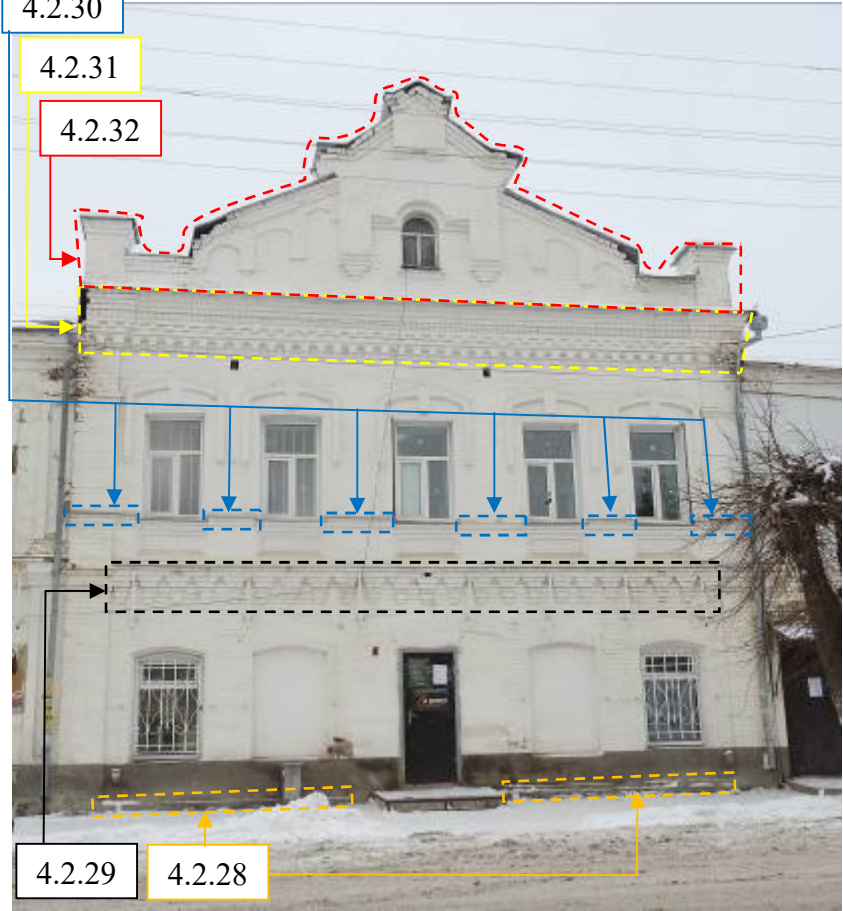
Фото 56. Восточный фасад. Фото 2024 г.

| № п/п | Обобщенная группа элементов предмета охраны | Элементы предмета охраны | Фотографическое или иное графическое изображение предмета охраны* |
|---|---|---|---|
| 4.2.28 | Объем северного корпуса | Уступ типа 2 | <p>4.2.30</p> <p>4.2.31</p> <p>4.2.32</p> <p>4.2.29</p> <p>4.2.28</p> |
| 4.2.29 | | Карниз типа 7 | |
| 4.2.30 | | Карниз типа 10 | |
| 4.2.31 | | Антаблемент типа 1 | |
| 4.2.32 | | Сложный фронтон, украшенный аркатурой, поддерживающей карниз типа 14.<br>Фронтон акцентирован выступающей центральной частью, поддерживаемой многоступенчатыми консолями, центральная часть дополнена навершием на ступенчатых консолях.<br>Фронтон фланкирован двумя аттиковыми столбиками | |

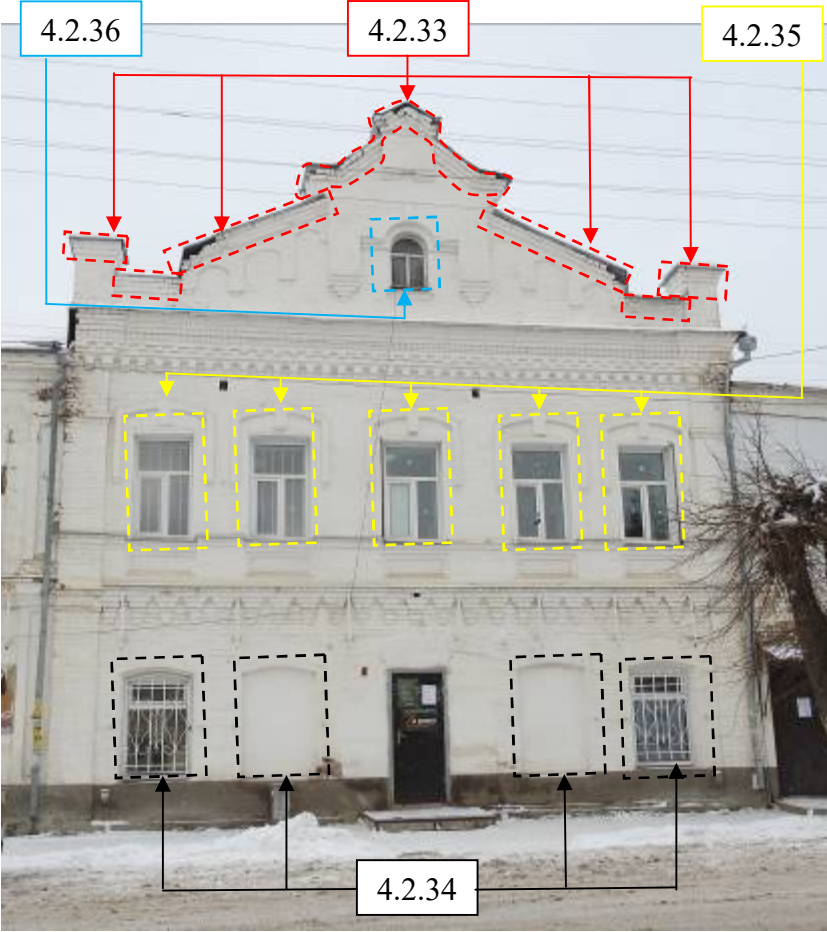
Фото 57. Восточный фасад. Фото 2024 г.

| № п/п | Обобщенная группа элементов предмета охраны | Элементы предмета охраны | Фотографическое или иное графическое изображение предмета охраны* |
|---|---|---|---|
| 4.2.33 | Объем северного корпуса | Карниз типа 14 | |
| 4.2.34 | | Четыре оконных проема типа 5 | |
| 4.2.35 | | Пять оконных проемов типа 7 | |
| 4.2.36 | | Один оконный проем типа 10 | |

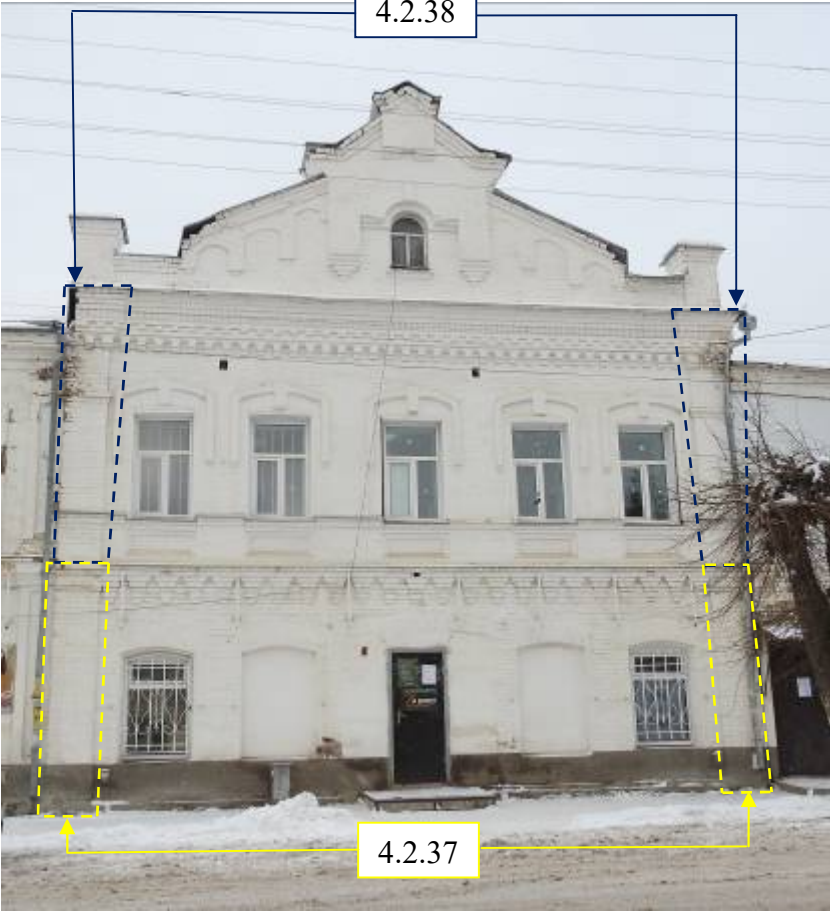
| № п/п | Обобщенная группа элементов предмета охраны | Элементы предмета охраны | Фотографическое или иное графическое изображение предмета охраны* |
|---|---|---|---|
| 4.2.37 | Объем северного корпуса | Две пилястры типа 3 | <p data-bbox="1417 1332 1973 1366">Фото 58. Восточный фасад. Фото 2024 г.</p> |
| 4.2.38 | | Две пилястры типа 7 | |

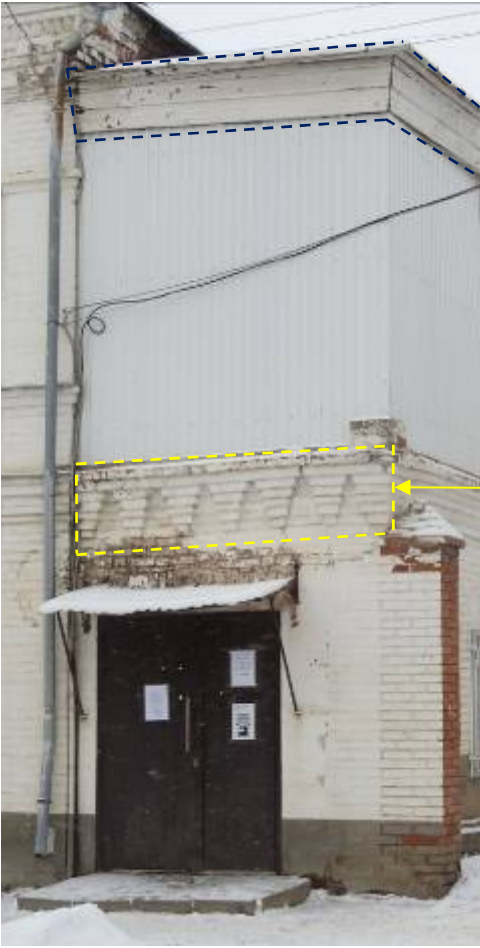
| № п/п | Обобщенная группа элементов предмета охраны | Элементы предмета охраны | Фотографическое или иное графическое изображение предмета охраны* |
|---|---|---|---|
| 4.2.39 | Объем северного корпуса | Карниз типа 7 | <p data-bbox="1417 1369 1973 1401">Фото 59. Восточный фасад. Фото 2024 г.</p> |
| 4.2.40 | | Карниз типа 12 | |

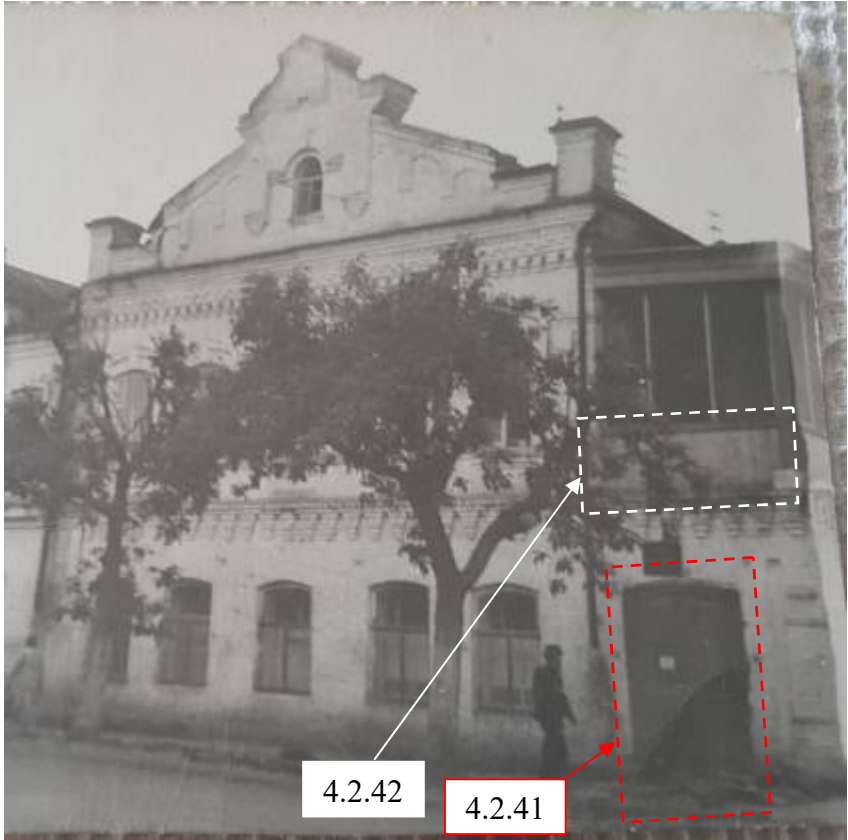
| № п/п | Обобщенная группа элементов предмета охраны | Элементы предмета охраны | Фотографическое или иное графическое изображение предмета охраны* |
|---|---|---|---|
| 4.2.41 | Объем северного корпуса | Один лучковый дверной проем первого этажа.<br>Двустворчатое филенчатое заполнение дверного проема | <p data-bbox="1576 1187 1693 1235">4.2.42</p> <p data-bbox="1715 1203 1832 1251">4.2.41</p> |
| 4.2.42 | | Сплошное деревянное ограждение с поручнем балкона второго этажа | <p data-bbox="1415 1299 1975 1331">Фото 60. Восточный фасад. Фото 1978 г.</p> |

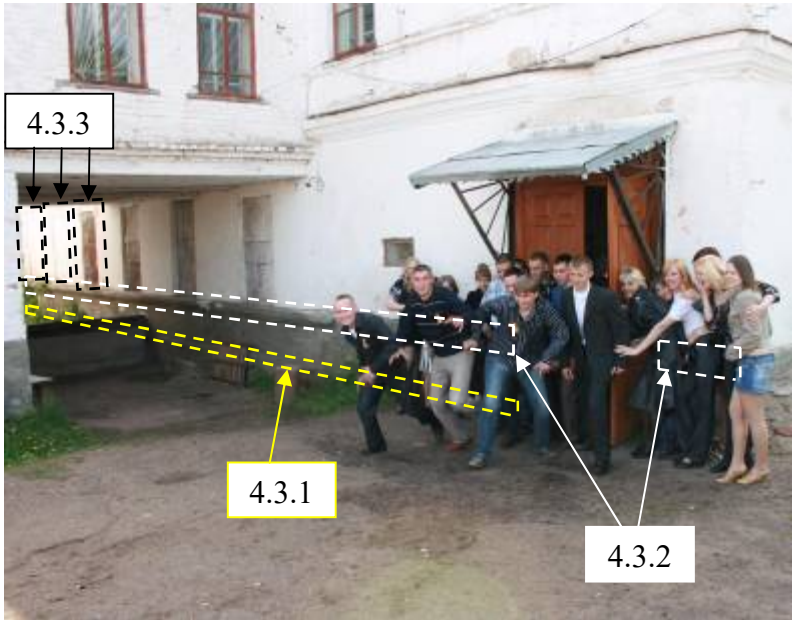
Фото 61. Северный фасад. Фото 2008 г.

| № п/п | Обобщенная группа элементов предмета охраны | Элементы предмета охраны | Фотографическое или иное графическое изображение предмета охраны* |
|---|---|---|---|
| 4.3.1 | Объем южного корпуса | Уступ типа 1 | |
| 4.3.2 | | Карниз типа 1 | |
| 4.3.3 | | Три оконных проема типа 2 | |

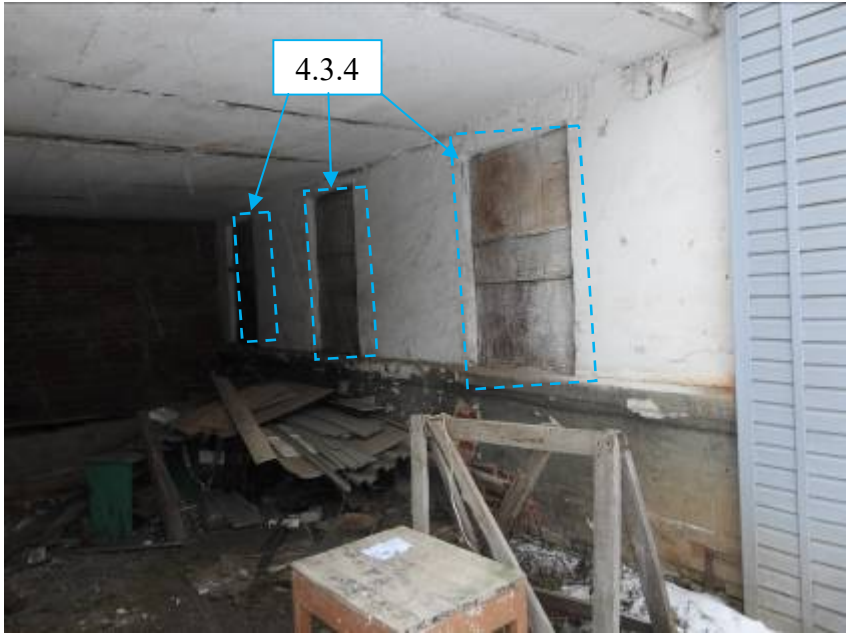
| № п/п | Обобщенная группа элементов предмета охраны | Элементы предмета охраны | Фотографическое или иное графическое изображение предмета охраны* |
|---|---|---|---|
| 4.3.4 | Объем южного корпуса | Три прямоугольных оконных проема, поставленных на карниз типа 1 | <p data-bbox="1429 1166 1966 1198">Фото 62. Северный фасад. Фото 2024 г.</p> |

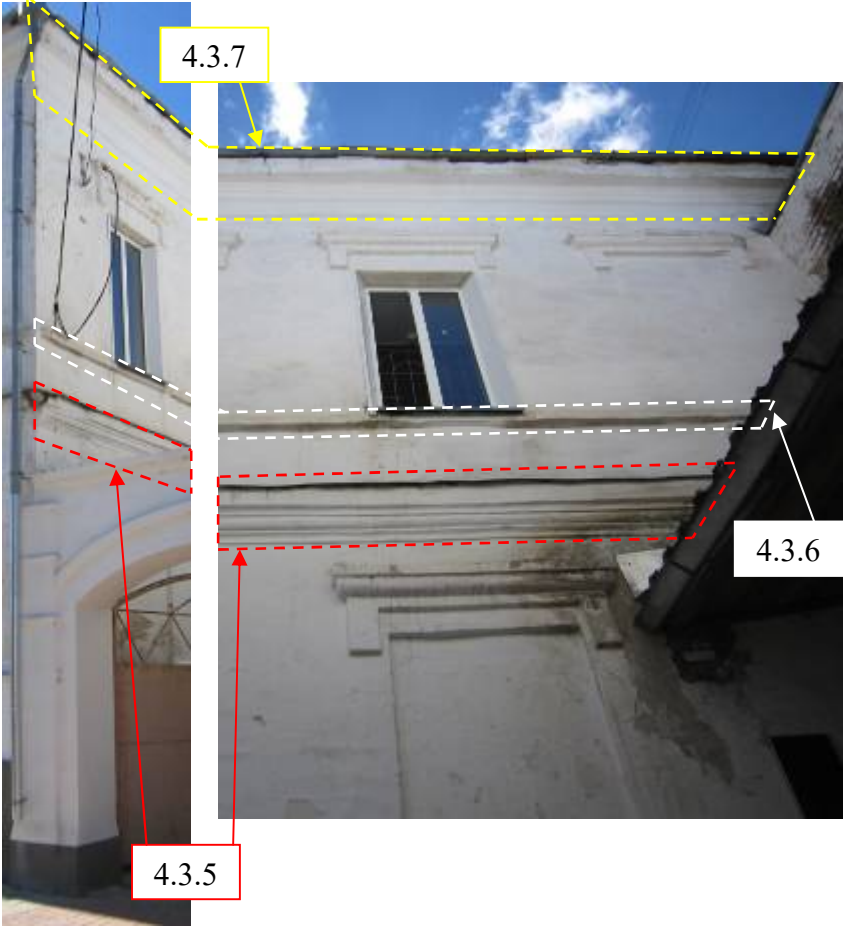
Фото 63, 64. Северный фасад. Фото 2016 г.

| № п/п | Обобщенная группа элементов предмета охраны | Элементы предмета охраны | Фотографическое или иное графическое изображение предмета охраны* |
|---|---|---|---|
| 4.3.5 | Объем южного корпуса | Карниз типа 2 | <p data-bbox="1400 1230 1518 1283">4.3.5</p> <p data-bbox="1435 405 1547 458">4.3.7</p> <p data-bbox="2011 911 2123 963">4.3.6</p> |
| 4.3.6 | | Карниз типа 3 | |
| 4.3.7 | | Карниз типа 4 | |

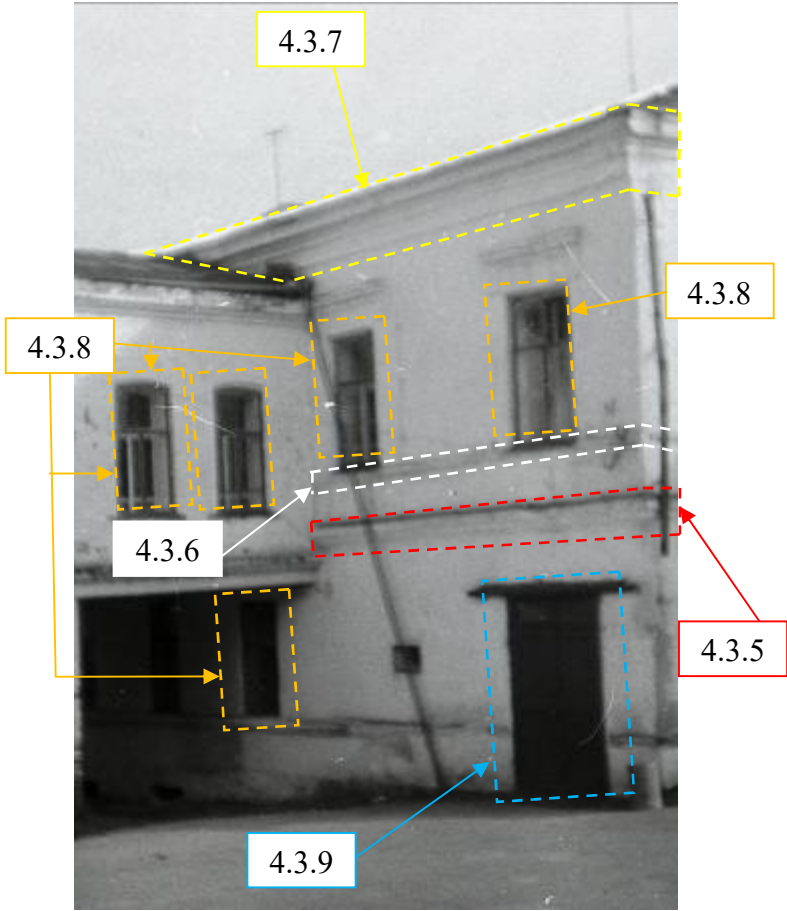
Фото 65. Северный фасад. Фото 1992 г.

| № п/п | Обобщенная группа элементов предмета охраны | Элементы предмета охраны | Фотографическое или иное графическое изображение предмета охраны* |
|---|---|---|---|
| 4.3.8 | Объем южного корпуса | Пять оконных проемов типа 3 | |
| 4.3.9 | | Один прямоугольный дверной проем первого этажа | |

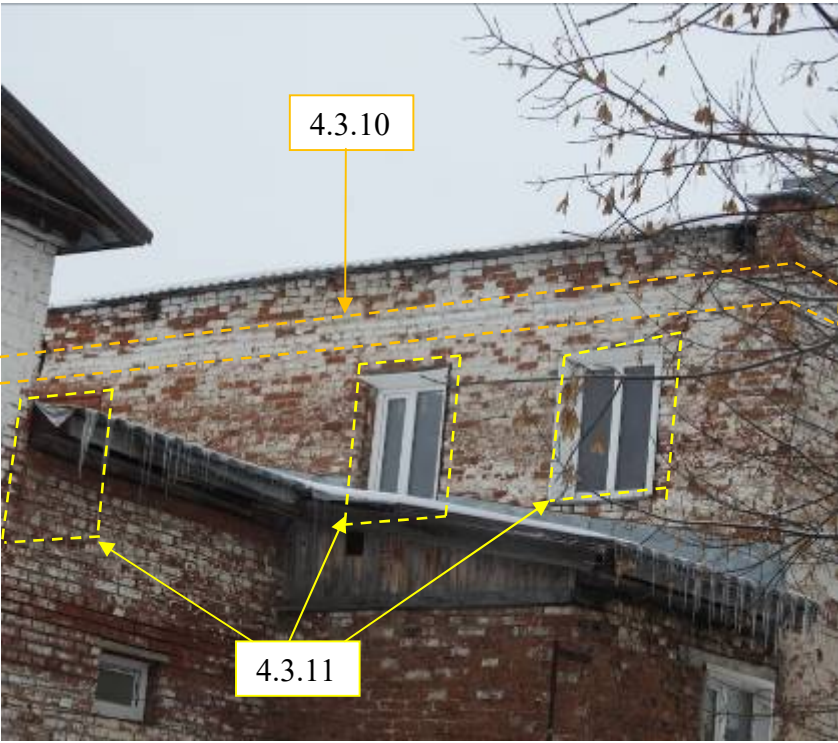
| № п/п | Обобщенная группа элементов предмета охраны | Элементы предмета охраны | Фотографическое или иное графическое изображение предмета охраны* |
|---|---|---|---|
| 4.3.10 | Объем южного корпуса | Карниз типа 16 | <p data-bbox="1429 1198 1966 1230">Фото 67. Северный фасад. Фото 2024 г.</p> |
| 4.3.11 | | Три оконных проема типа 12 | |

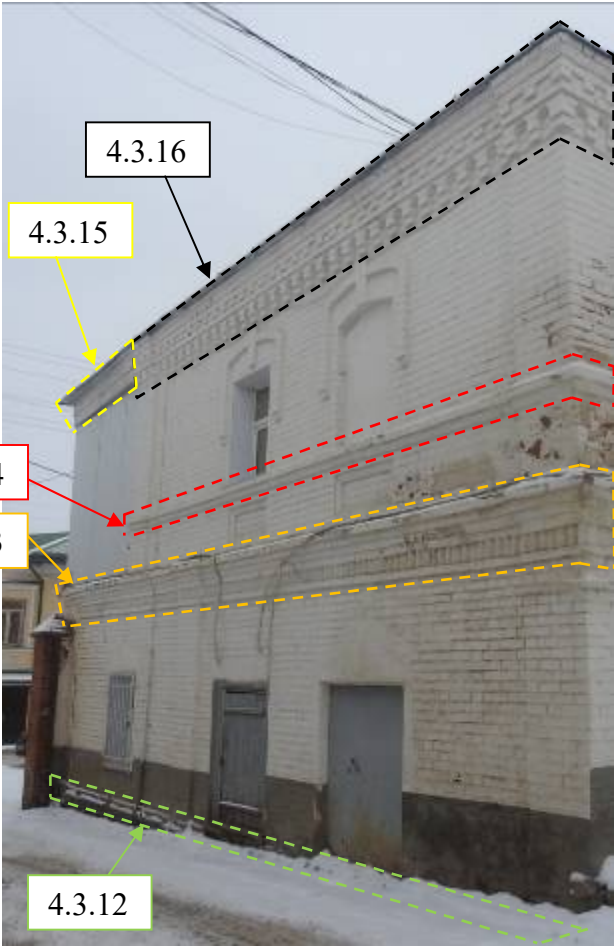
| № п/п | Обобщенная группа элементов предмета охраны | Элементы предмета охраны | Фотографическое или иное графическое изображение предмета охраны* |
|---|---|---|---|
| 4.3.12 | Объем северного корпуса | Уступ типа 2 | <p data-bbox="1424 1369 1966 1401">Фото 68. Северный фасад. Фото 2024 г.</p> |
| 4.3.13 | | Карниз типа 8 | |
| 4.3.14 | | Карниз типа 10 | |
| 4.3.15 | | Карниз типа 12 | |
| 4.3.16 | | Антаблемент типа 2 | |

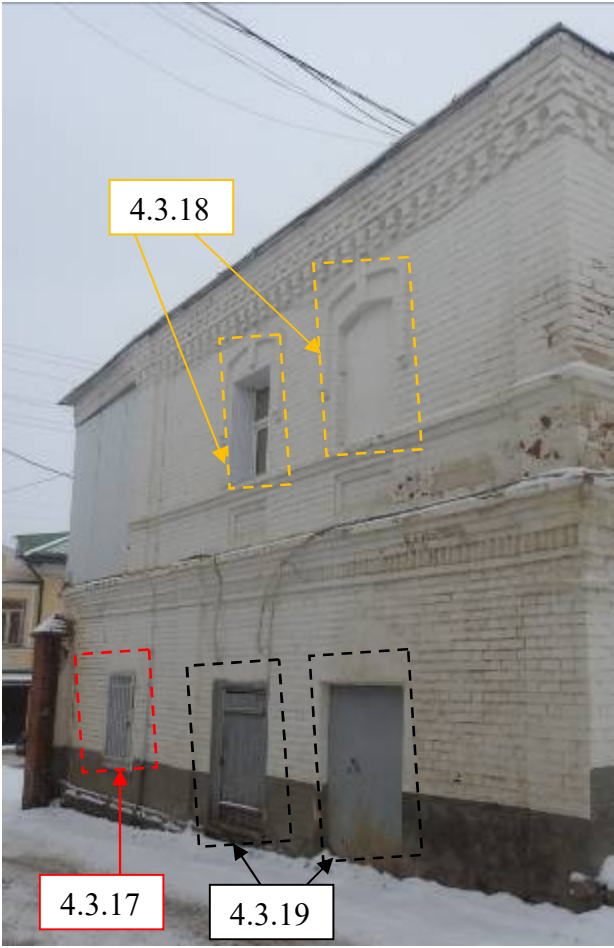
| № п/п | Обобщенная группа элементов предмета охраны | Элементы предмета охраны | Фотографическое или иное графическое изображение предмета охраны* |
|---|---|---|---|
| 4.3.17 | Объем северного корпуса | Один оконный проем типа 5 | <p data-bbox="1429 1362 1966 1401">Фото 69. Северный фасад. Фото 2024 г.</p> |
| 4.3.18 | | Два оконных проема типа 7 | |
| 4.3.19 | | Два прямоугольных дверных проема первого этажа | |

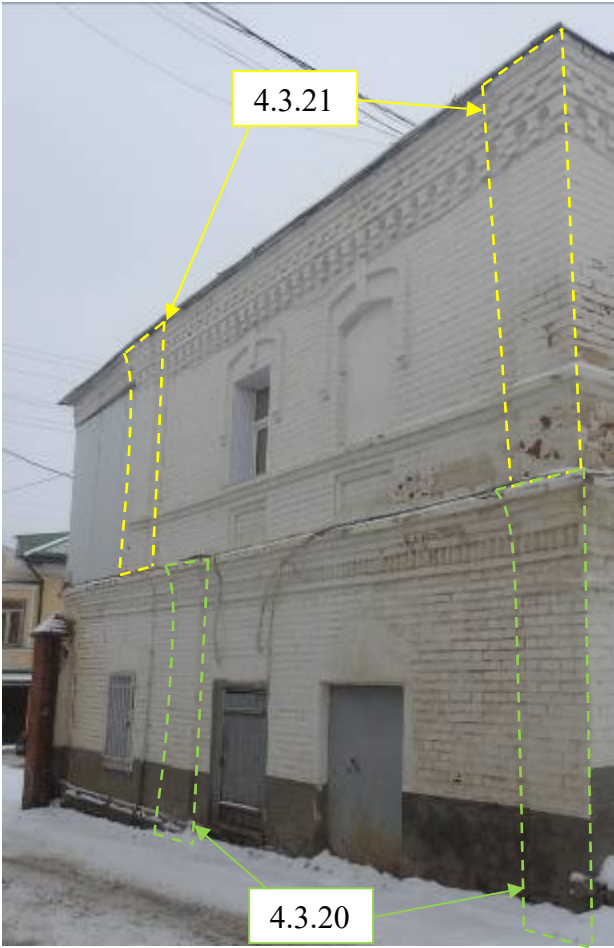
| № п/п | Обобщенная группа элементов предмета охраны | Элементы предмета охраны | Фотографическое или иное графическое изображение предмета охраны* |
|---|---|---|---|
| 4.3.20 | Объем северного корпуса | Две пилястры типа 4 | <p data-bbox="1429 1369 1966 1401">Фото 70. Северный фасад. Фото 2024 г.</p> |
| 4.3.21 | | Две пилястры типа 8 | |

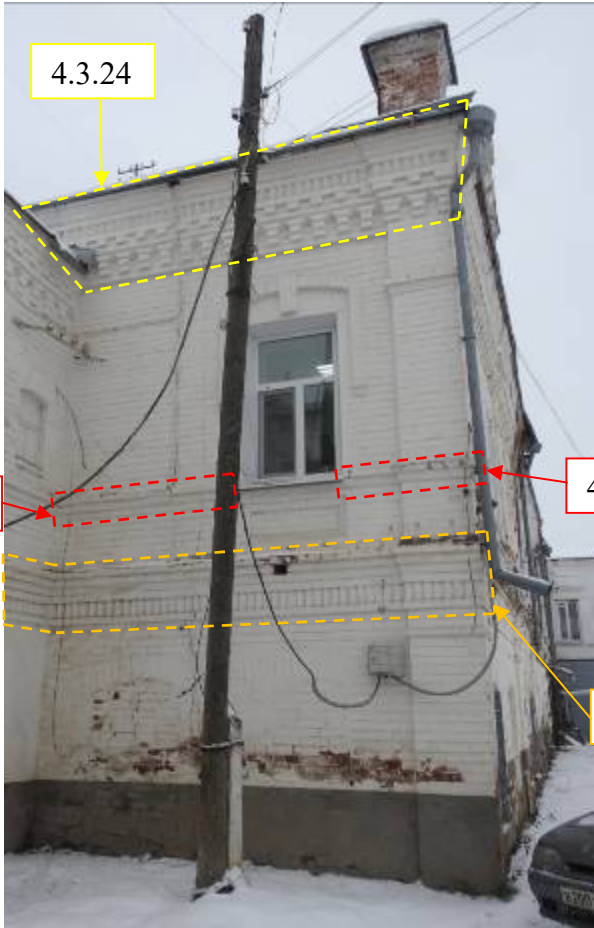
Фото 71. Северный фасад. Фото 2024 г.

| № п/п | Обобщенная группа элементов предмета охраны | Элементы предмета охраны | Фотографическое или иное графическое изображение предмета охраны* |
|---|---|---|---|
| 4.3.22 | Объем северного корпуса | Карниз типа 8 | <p data-bbox="1429 422 1552 478">4.3.24</p> <p data-bbox="1279 858 1402 914">4.3.23</p> <p data-bbox="1966 842 2089 898">4.3.23</p> <p data-bbox="1989 1074 2112 1129">4.3.22</p> |
| 4.3.23 | | Карниз типа 10 | |
| 4.3.24 | | Антаблемент типа 1 | |

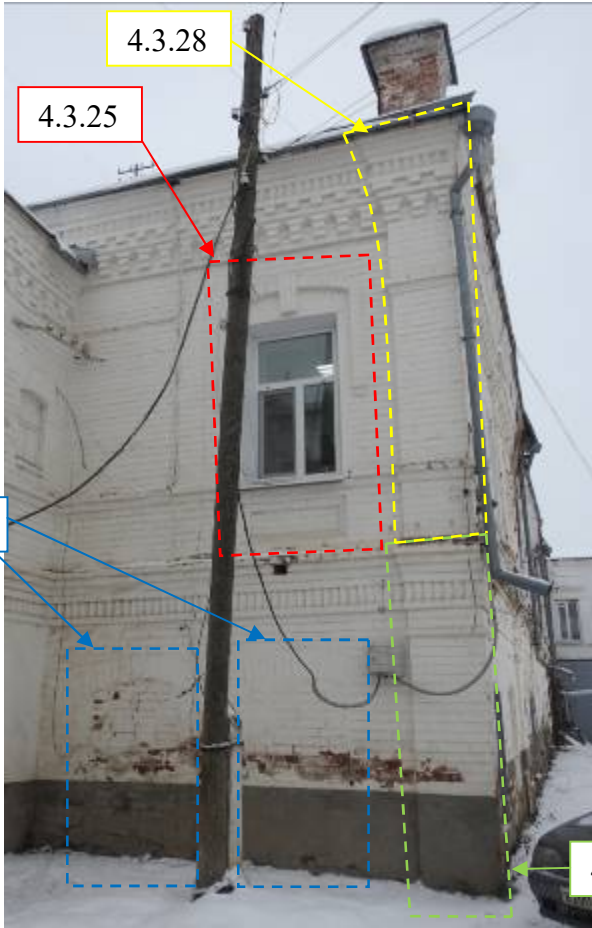
Фото 72. Северный фасад. Фото 2024 г.

| № п/п | Обобщенная группа элементов предмета охраны | Элементы предмета охраны | Фотографическое или иное графическое изображение предмета охраны* |
|---|---|---|---|
| 4.3.25 | Объем северного корпуса | Один оконный проем типа 7 | |
| 4.3.26 | | Два лучковых проема первого этажа | |
| 4.3.27 | | Одна пилястра типа 4 | |
| 4.3.28 | | Одна пилястра типа 7 | |

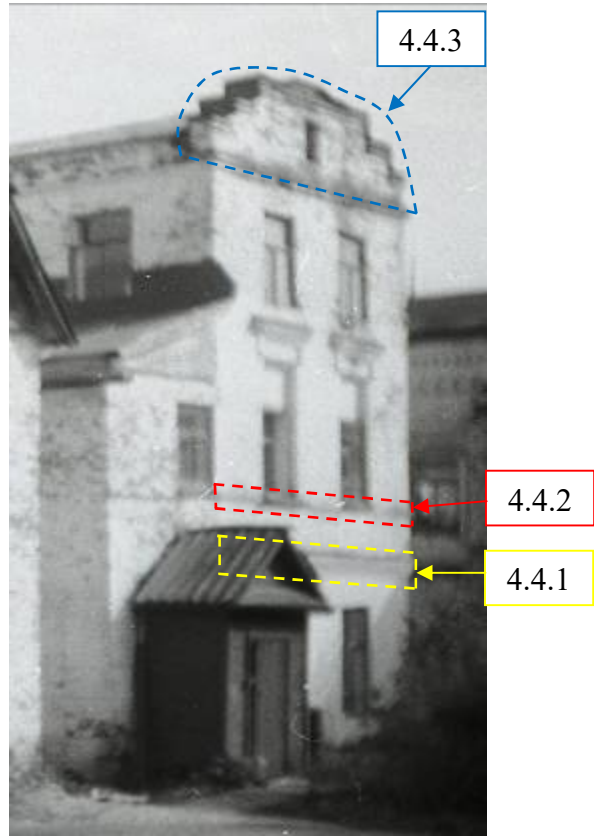
Фото 73. Западный фасад. Фото 1992 г.

| № п/п | Обобщенная группа элементов предмета охраны | Элементы предмета охраны | Фотографическое или иное графическое изображение предмета охраны* |
|---|---|---|---|
| 4.4.1 | Объем южного корпуса | Карниз типа 2 | |
| 4.4.2 | | Карниз типа 3 | |
| 4.4.3 | | Фигурный фронтон с прямоугольным оконным слуховым проемом | |

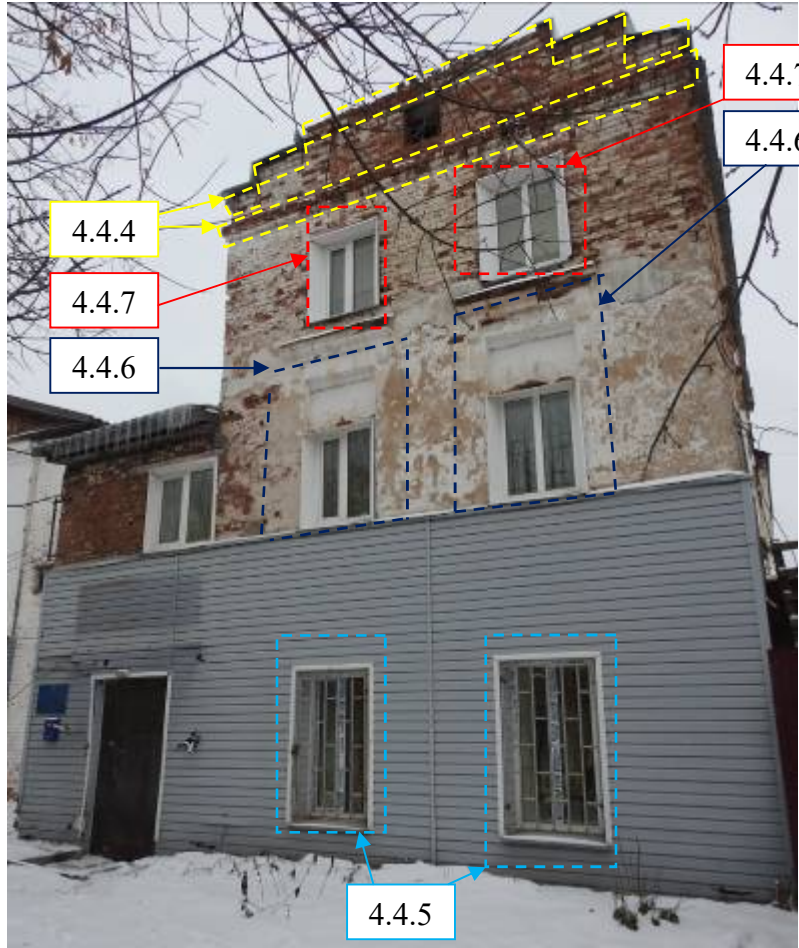
Фото 74. Западный фасад. Фото 2024 г.

| № п/п | Обобщенная группа элементов предмета охраны | Элементы предмета охраны | Фотографическое или иное графическое изображение предмета охраны* |
|---|---|---|---|
| 4.4.4 | Объем южного корпуса | Карниз типа 16 | |
| 4.4.5 | | Два прямоугольных оконных проема первого этажа | |
| 4.4.6 | | Два оконных проема типа 3 | |
| 4.4.7 | | Два оконных проема типа 12 | |

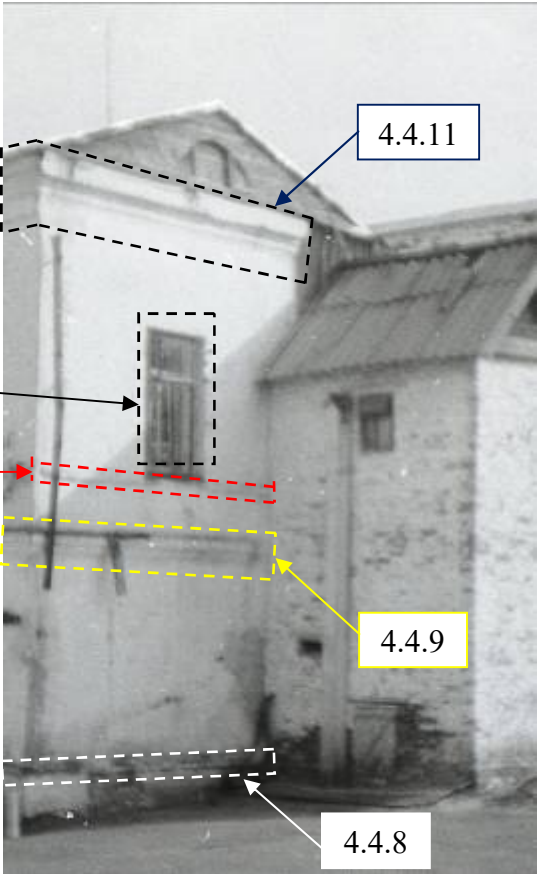
Фото 75. Западный фасад. Фото 1992 г.

| № п/п | Обобщенная группа элементов предмета охраны | Элементы предмета охраны | Фотографическое или иное графическое изображение предмета охраны* |
|---|---|---|---|
| 4.4.8 | Объем южного корпуса | Карниз типа 1 | |
| 4.4.9 | | Карниз типа 2 | |
| 4.4.10 | | Карниз типа 3 | |
| 4.4.11 | | Карниз типа 4 | |
| 4.4.12 | | Один прямоугольный оконный проем второго этажа, поставленный на карниз типа 3 | |
