**УПРАВЛЕНИЕ  
ГОСУДАРСТВЕННОЙ ОХРАНЫ ОБЪЕКТОВ КУЛЬТУРНОГО  
НАСЛЕДИЯ КИРОВСКОЙ ОБЛАСТИ**

**Об установлении предмета охраны объекта культурного наследия  
(памятника истории и культуры) народов Российской Федерации  
регионального значения «Здание зоотехникума, в котором учился Герой  
Советского Союза Урванцев Яков Ерофеевич (1924 – 1954 гг.)»,  
расположенного по адресу: Кировская область, Уржумский район,  
г. Уржум, ул. Советская, д. 7**

**ПРЕДМЕТ ОХРАНЫ**

**объекта культурного наследия (памятника истории и культуры) народов Российской Федерации  
регионального значения «Здание зоотехникума, в котором учился Герой Советского Союза Урванцев Яков  
Ерофеевич (1924 – 1954 гг.)», расположенного по адресу:  
Кировская область, Уржумский район, г. Уржум, ул. Советская, д. 7**

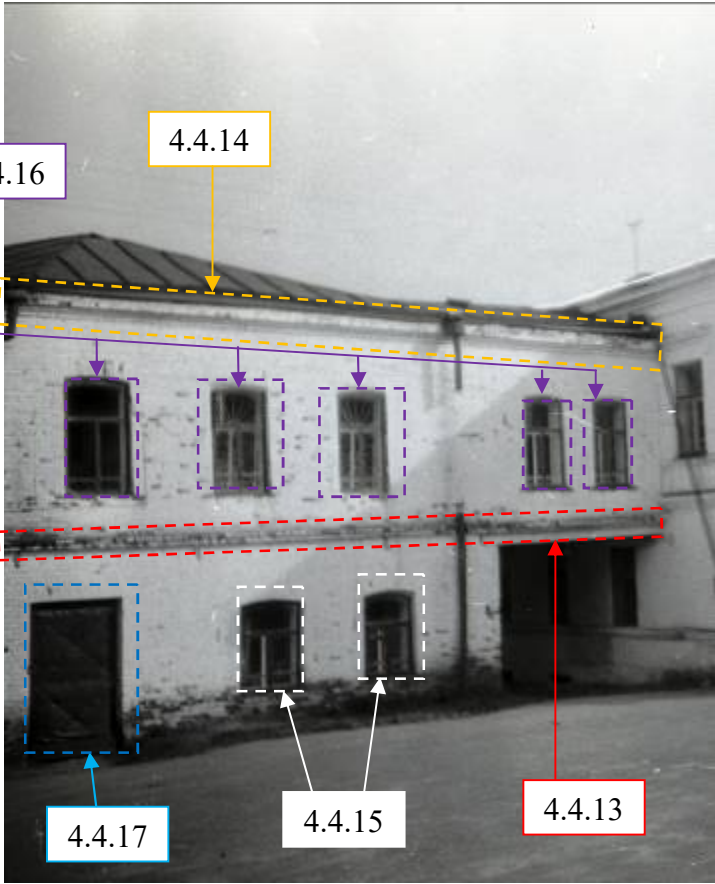
Фото 76. Западный фасад. Фото 1992 г.

| № п/п | Обобщенная группа элементов предмета охраны | Элементы предмета охраны | Фотографическое или иное графическое изображение предмета охраны* |
|---|---|---|---|
| 4.4.13 | Объем северного корпуса | Карниз типа 9 | |
| 4.4.14 | | Карниз типа 13 | |
| 4.4.15 | | Два оконных проема типа 5 | |
| 4.4.16 | | Пять оконных проемов типа 11 | |
| 4.4.17 | | Один прямоугольный дверной проем первого этажа | |

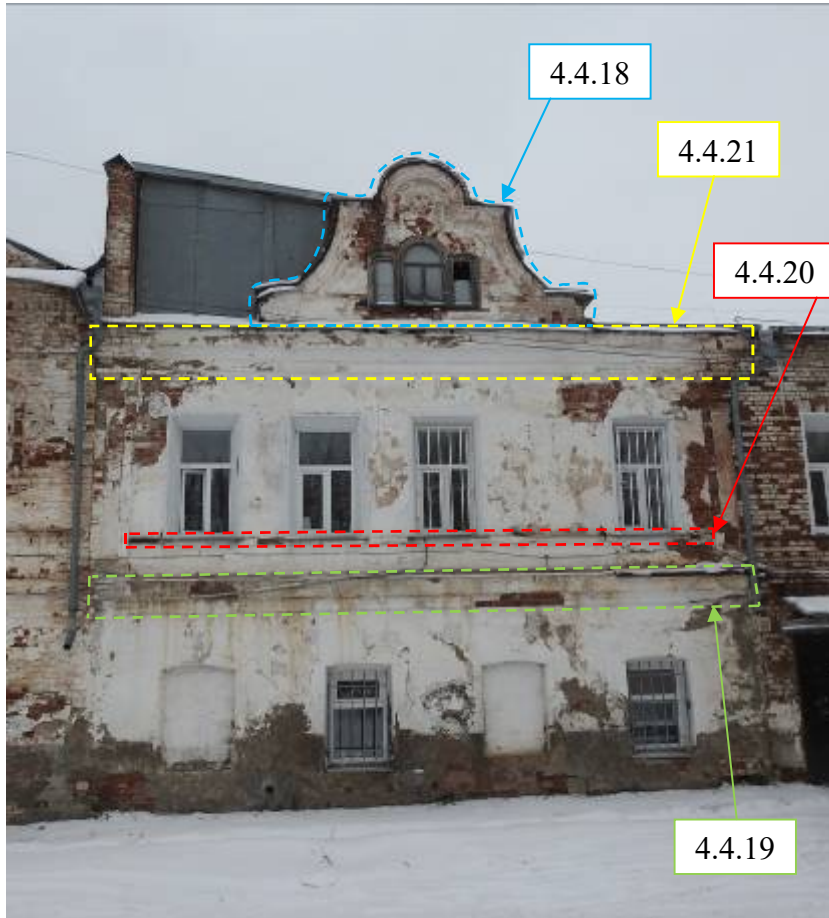
| № п/п | Обобщенная группа элементов предмета охраны | Элементы предмета охраны | Фотографическое или иное графическое изображение предмета охраны* |
|---|---|---|---|
| | | | Фото 77. Западный фасад. Фото 2024 г. |

| № п/п | Обобщенная группа элементов предмета охраны | Элементы предмета охраны | Фотографическое или иное графическое изображение предмета охраны* |
|---|---|---|---|
| 4.4.18 | Объем северного корпуса | Фигурный фронтон | |
| 4.4.19 | | Карниз типа 3 | |
| 4.4.20 | | Карниз типа 6 | |
| 4.4.21 | | Карниз типа 11 | |

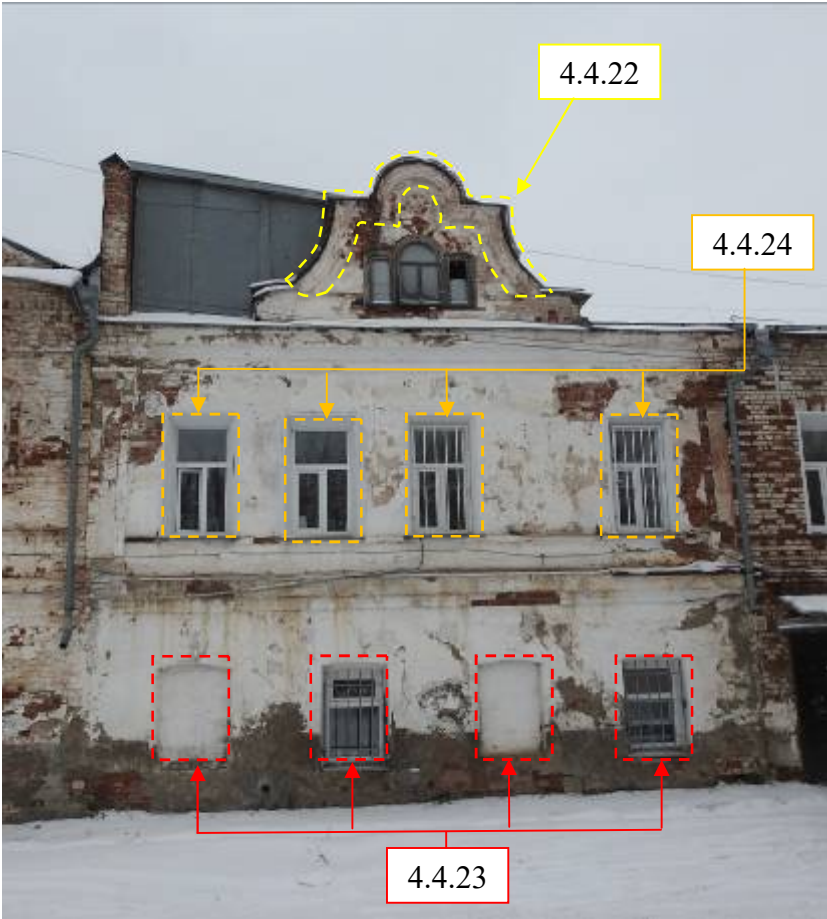
Фото 78. Западный фасад. Фото 2024 г.

| № п/п | Обобщенная группа элементов предмета охраны | Элементы предмета охраны | Фотографическое или иное графическое изображение предмета охраны* |
|---|---|---|---|
| 4.4.22 | Объем северного корпуса | Карниз типа 15 | |
| 4.4.23 | | Четыре оконных проема типа 5 | |
| 4.4.24 | | Четыре оконных проема типа 11 | |

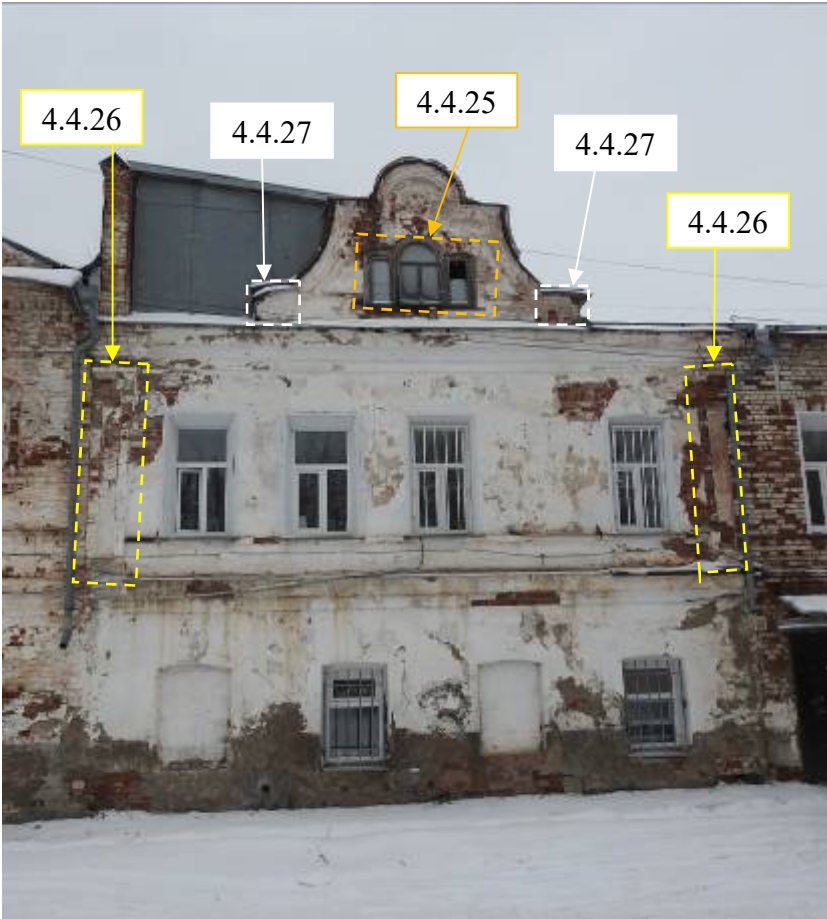
Фото 79. Западный фасад. Фото 2024 г.

| № п/п | Обобщенная группа элементов предмета охраны | Элементы предмета охраны | Фотографическое или иное графическое изображение предмета охраны* |
|---|---|---|---|
| 4.4.25 | Объем северного корпуса | Один оконный проем типа 9 | |
| 4.4.26 | | Две пилястры типа 6 | |
| 4.4.27 | | Две пилястры типа 9 | |

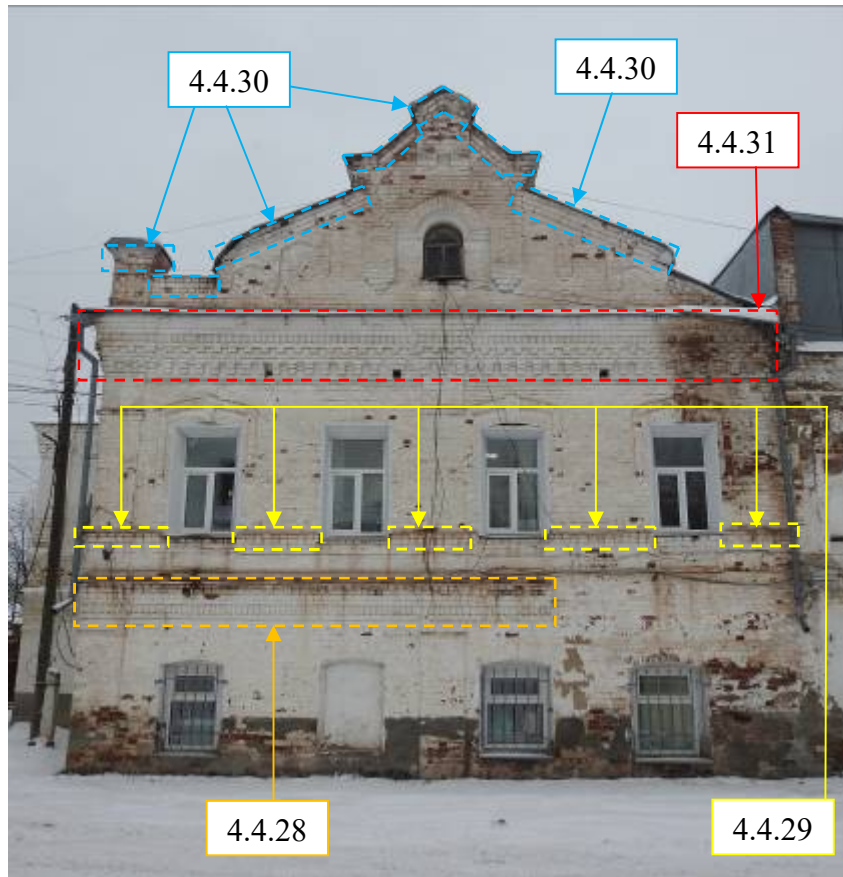
| № п/п | Обобщенная группа элементов предмета охраны | Элементы предмета охраны | Фотографическое или иное графическое изображение предмета охраны* |
|---|---|---|---|
| | | | Фото 80. Западный фасад. Фото 2024 г. |

| № п/п | Обобщенная группа элементов предмета охраны | Элементы предмета охраны | Фотографическое или иное графическое изображение предмета охраны* |
|---|---|---|---|
| 4.4.28 | Объем северного корпуса | Карниз типа 8 | |
| 4.4.29 | | Карниз типа 10 | |
| 4.4.30 | | Карниз типа 14 | |
| 4.4.31 | | Антаблемент типа 1 | |

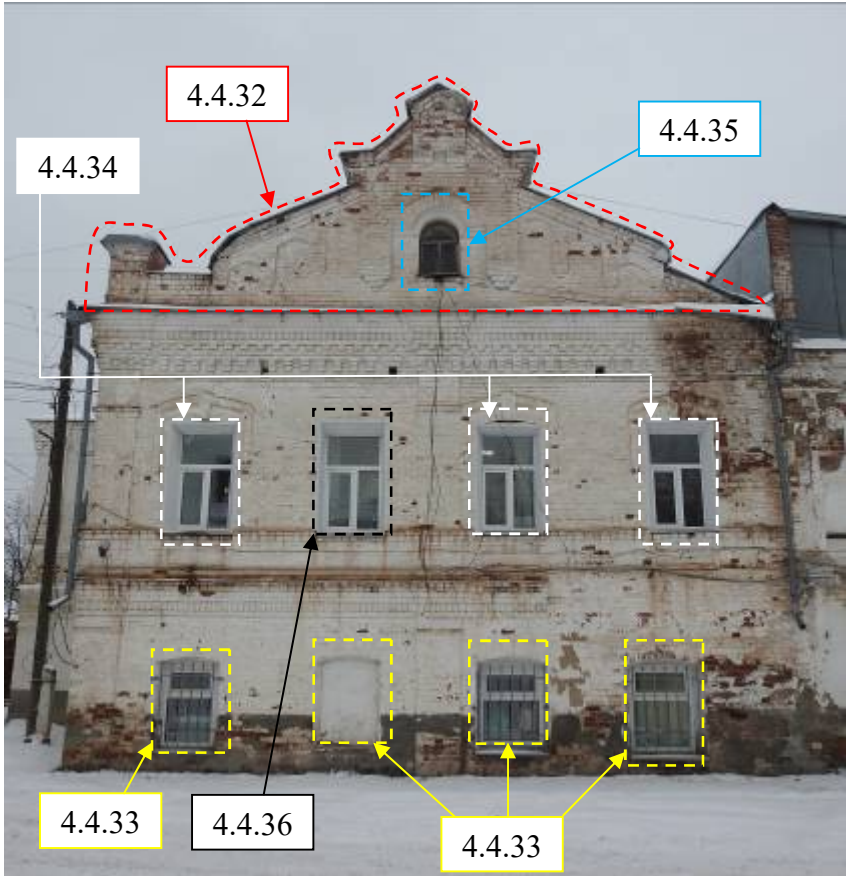
| № п/п | Обобщенная группа элементов предмета охраны | Элементы предмета охраны | Фотографическое или иное графическое изображение предмета охраны* |
|---|---|---|---|
| 4.4.32 | Объем северного корпуса | Сложный фронтон, украшенный аркатурой, поддерживающей карниз типа 14.<br>Фронтон акцентирован выступающей центральной частью, поддерживаемой многоступенчатыми консолями.<br>Центральная часть дополнена навершием на ступенчатых консолях.<br>Фронтон фланкирован аттиковым столбиком | <p data-bbox="1429 1297 1962 1329">Фото 81. Западный фасад. Фото 2024 г.</p> |

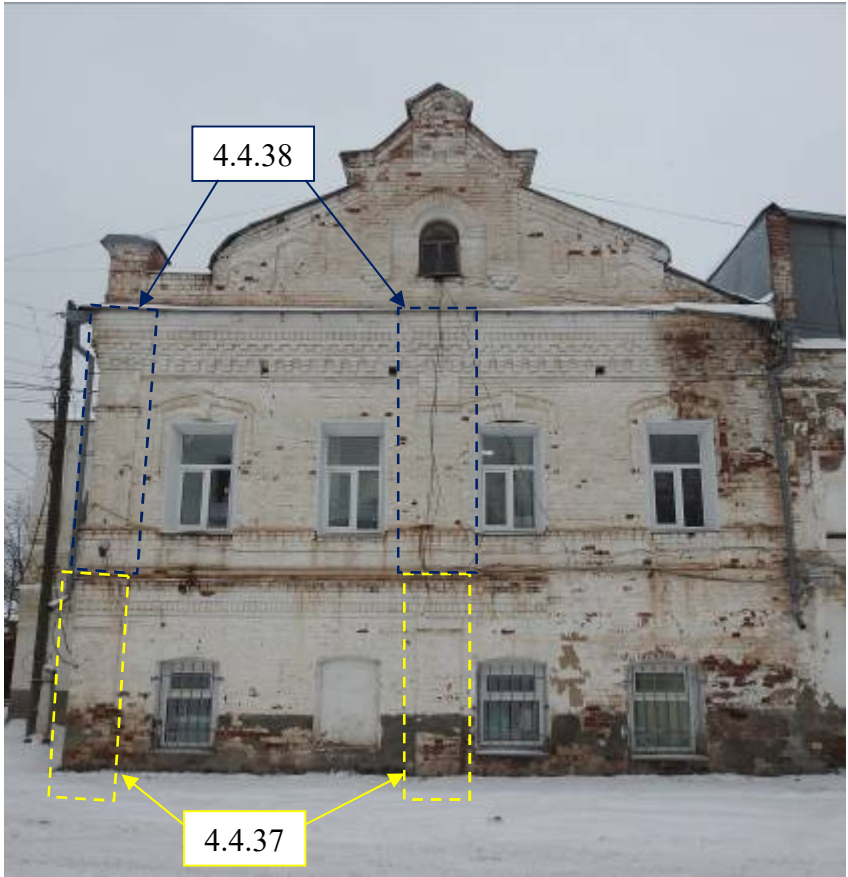
| № п/п | Обобщенная группа элементов предмета охраны | Элементы предмета охраны | Фотографическое или иное графическое изображение предмета охраны* |
|---|---|---|---|
| 4.4.37 | Объем северного корпуса | Две пилястры типа 4 | <p data-bbox="1429 1297 1966 1334">Фото 82. Западный фасад. Фото 2024 г.</p> |
| 4.4.38 | | Две пилястры типа 7 | |

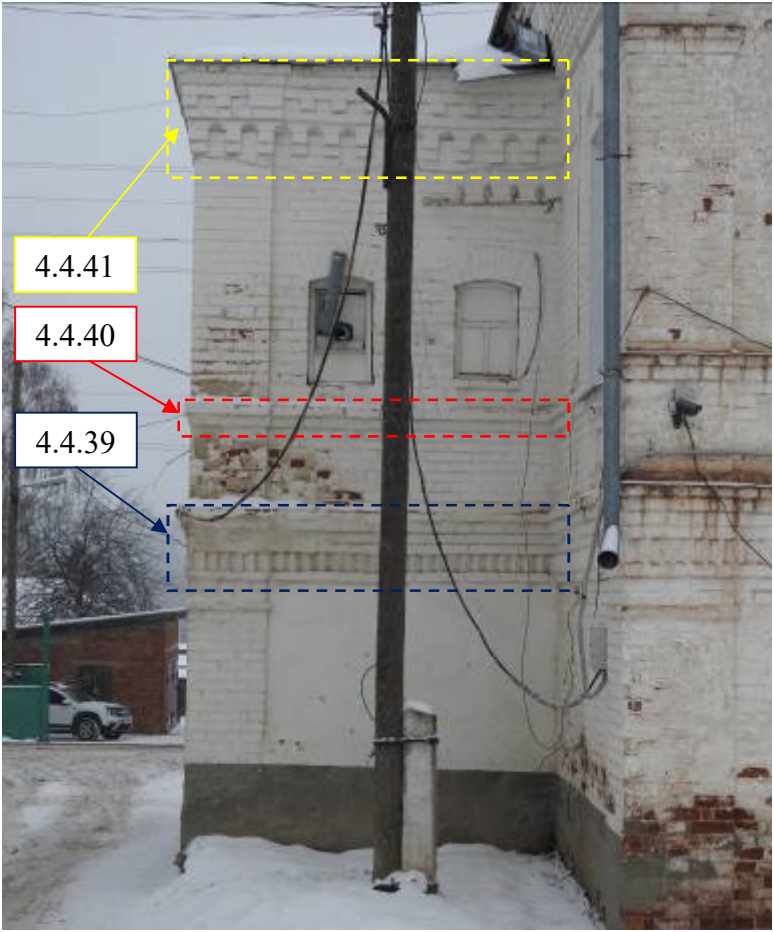
| № п/п | Обобщенная группа элементов предмета охраны | Элементы предмета охраны | Фотографическое или иное графическое изображение предмета охраны* |
|---|---|---|---|
| 4.4.39 | Объем северного корпуса | Карниз типа 8 | <p data-bbox="1429 1353 1962 1385">Фото 83. Западный фасад. Фото 2024 г.</p> |
| 4.4.40 | | Карниз типа 10 | |
| 4.4.41 | | Антаблемент типа 2 | |

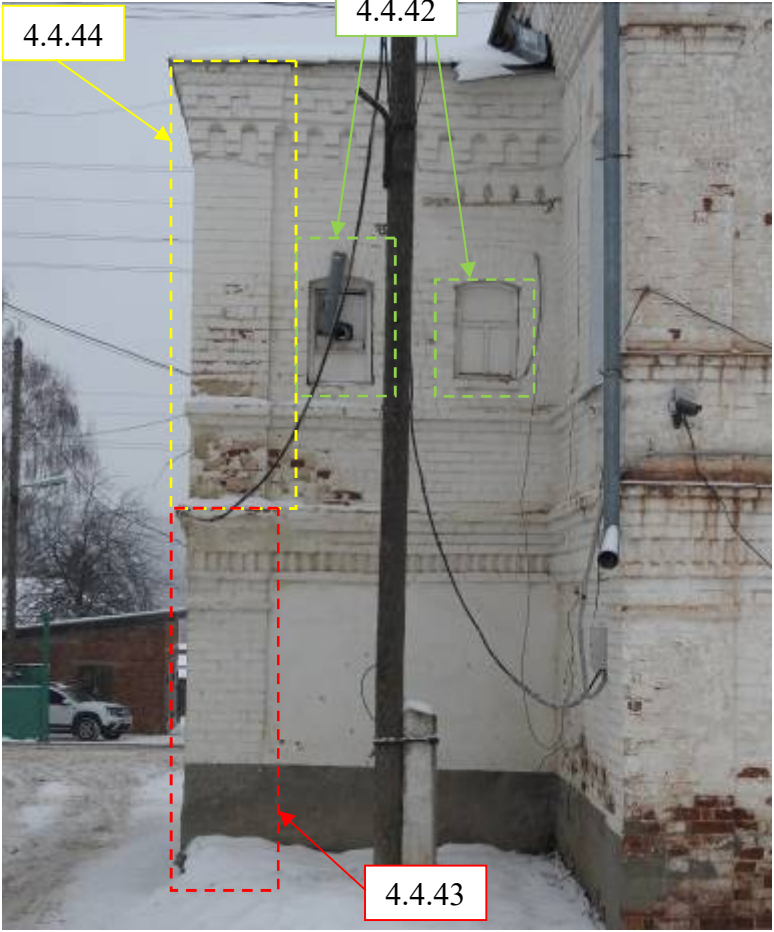
Фото 84. Западный фасад. Фото 2024 г.

| № п/п | Обобщенная группа элементов предмета охраны | Элементы предмета охраны | Фотографическое или иное графическое изображение предмета охраны* |
|---|---|---|---|
| 4.4.42 | Объем северного корпуса | Два оконных проема типа 8 | |
| 4.4.43 | | Одна пилястра типа 4 | |
| 4.4.44 | | Одна пилястра типа 8 | |

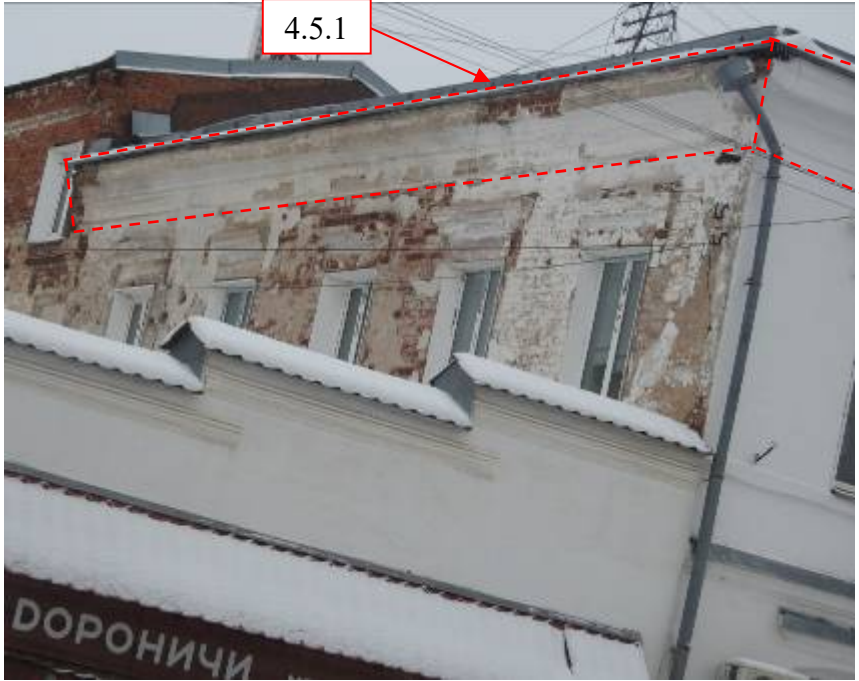
| № п/п | Обобщенная группа элементов предмета охраны | Элементы предмета охраны | Фотографическое или иное графическое изображение предмета охраны* |
|---|---|---|---|
| 4.5.1 | Объем южного корпуса | Карниз типа 4 | <p data-bbox="1435 1139 1951 1174">Фото 85. Южный фасад. Фото 2024 г.</p> |

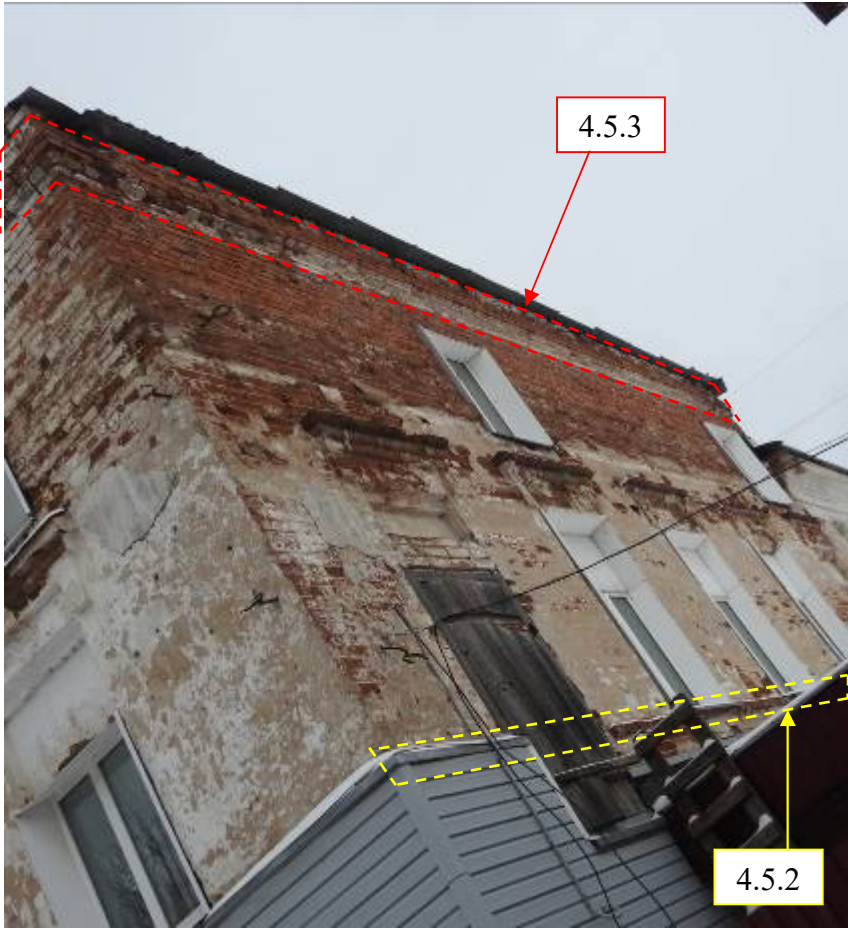
| № п/п | Обобщенная группа элементов предмета охраны | Элементы предмета охраны | Фотографическое или иное графическое изображение предмета охраны* |
|---|---|---|---|
| 4.5.2 | Объем южного корпуса | Карниз типа 3 | <p data-bbox="1435 1348 1955 1385">Фото 86. Южный фасад. Фото 2024 г.</p> |
| 4.5.3 | | Карниз типа 16 | |

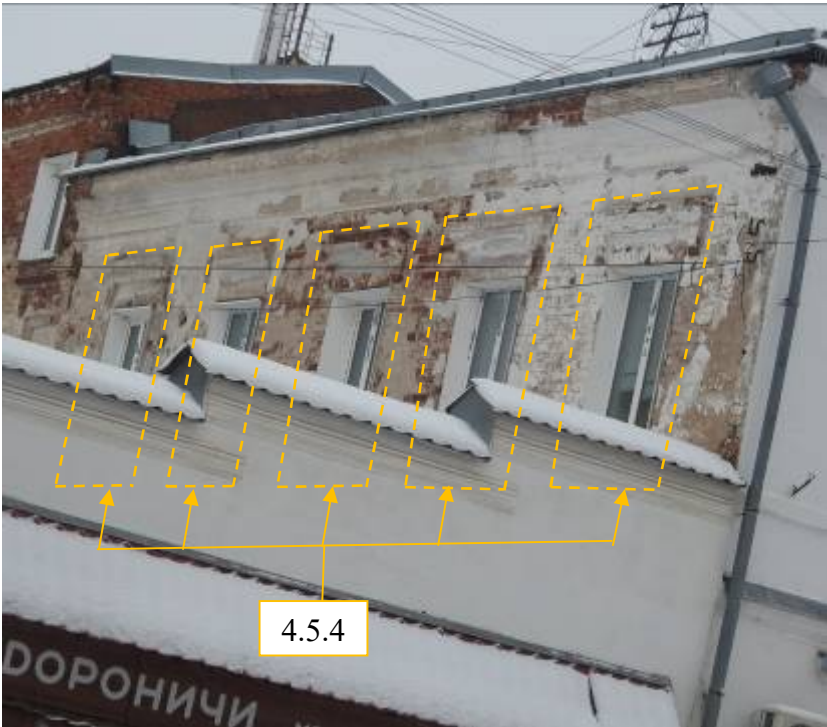
| № п/п | Обобщенная группа элементов предмета охраны | Элементы предмета охраны | Фотографическое или иное графическое изображение предмета охраны* |
|---|---|---|---|
| 4.5.4 | Объем южного корпуса | Десять оконных проемов типа 3 | <p data-bbox="1435 1182 1955 1217">Фото 87. Южный фасад. Фото 2024 г.</p> |

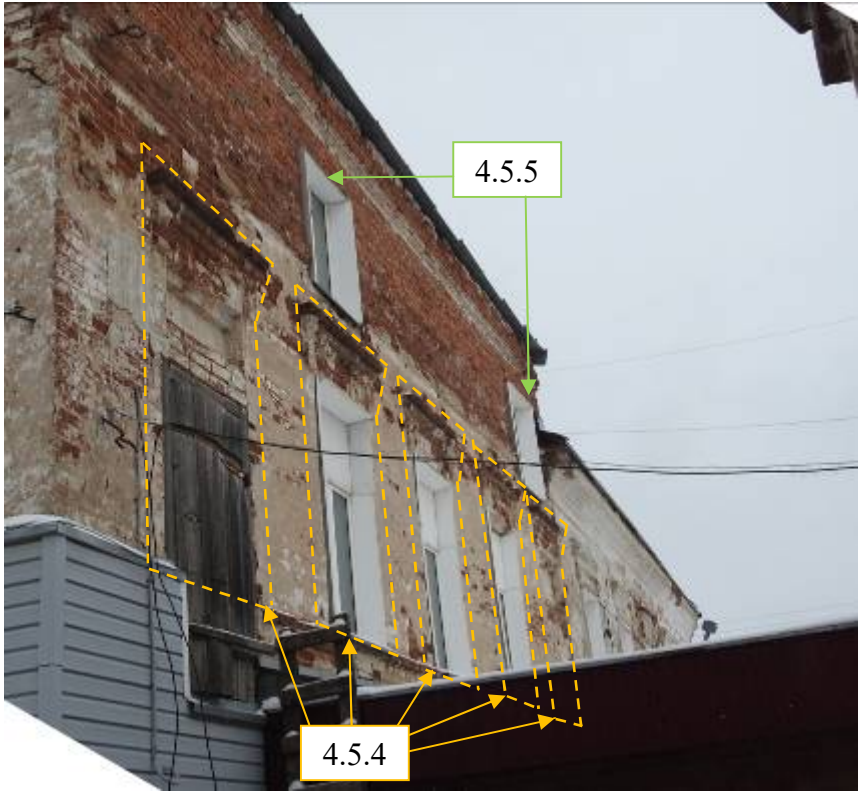
| № п/п | Обобщенная группа элементов предмета охраны | Элементы предмета охраны | Фотографическое или иное графическое изображение предмета охраны* |
|---|---|---|---|
| 4.5.5 | Объем южного корпуса | Два оконных проема типа 12 | <p data-bbox="1435 1209 1955 1246">Фото 88. Южный фасад. Фото 2024 г.</p> |

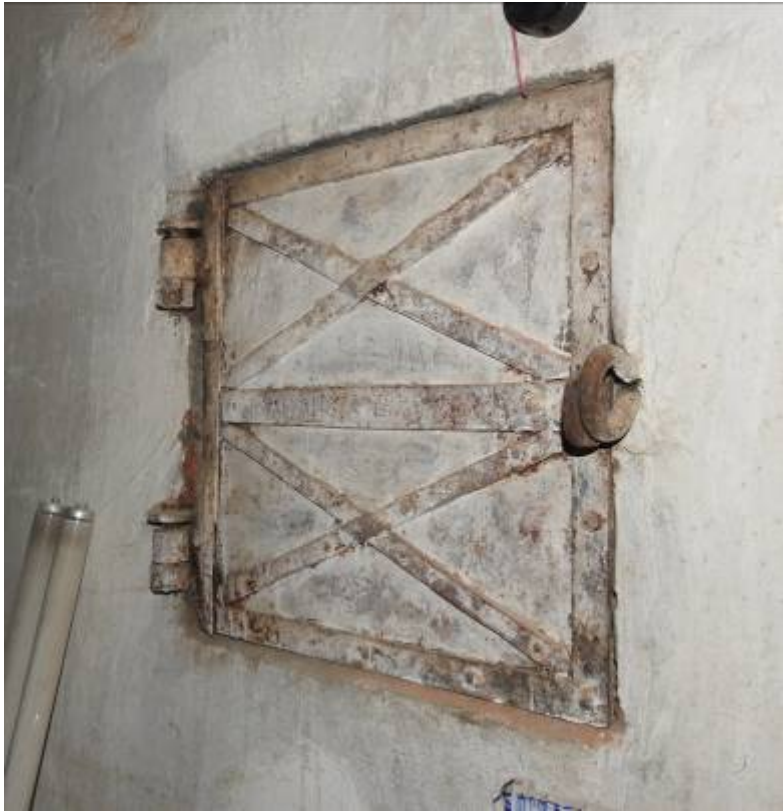
| № п/п | Обобщенная группа элементов предмета охраны | Элементы предмета охраны | Фотографическое или иное графическое изображение предмета охраны* |
|---|---|---|---|
| 4.6.1 | Объем южного корпуса | Одностворчатое металлическое заполнение ниши в помещении первого этажа | <p data-bbox="1279 1233 2112 1305">Фото 90. Одностворчатое металлическое заполнение ниши в помещении первого этажа. Фото 2024 г.</p> |

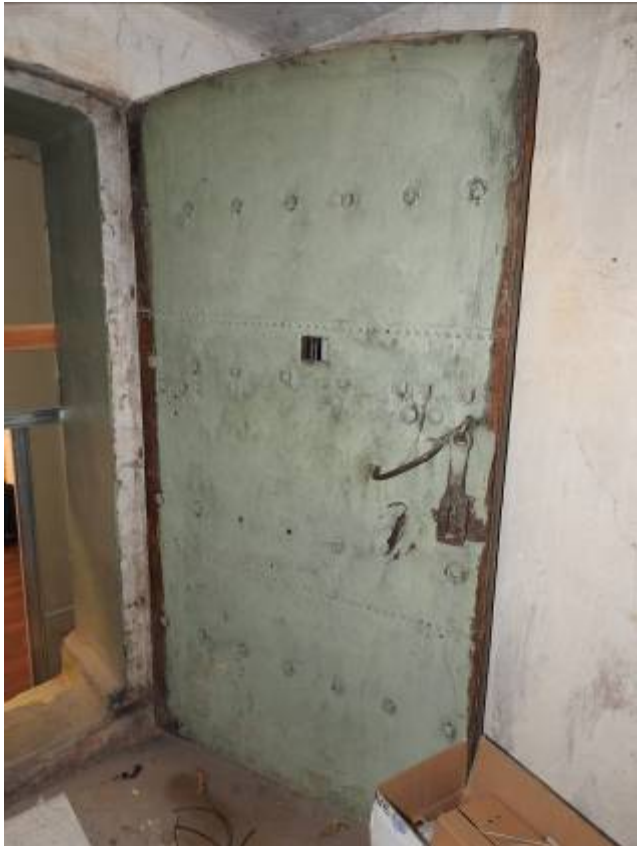
| № п/п | Обобщенная группа элементов предмета охраны | Элементы предмета охраны | Фотографическое или иное графическое изображение предмета охраны* |
|---|---|---|---|
| 4.6.2 | Объем южного корпуса | Одностворчатое заполнение дверного проема первого этажа в виде деревянной двери, обитой листовым железом | <p data-bbox="1296 1283 2096 1390">Фото 91. Одностворчатое заполнение дверного проема первого этажа в виде деревянной двери, обитой листовым железом. Фото 2024 г.</p> |

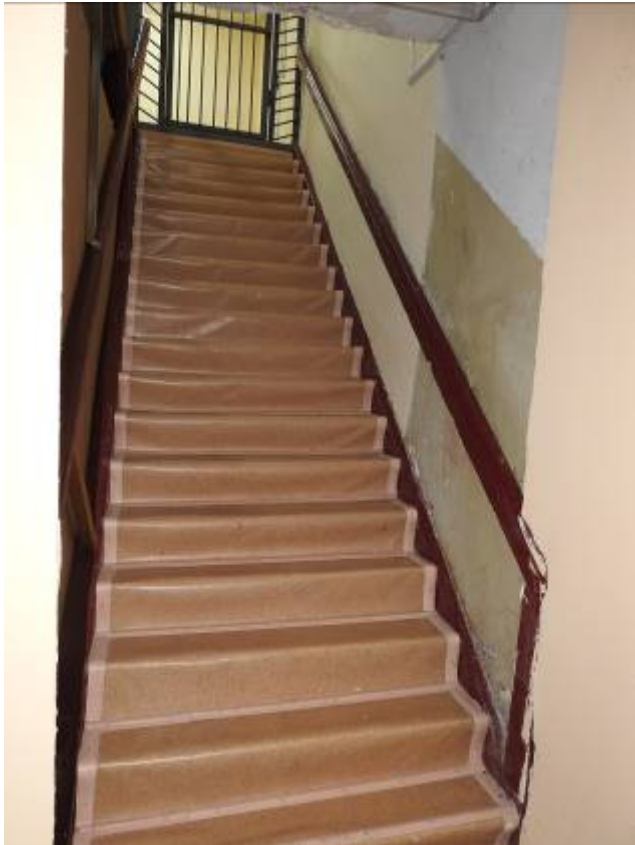
| № п/п | Обобщенная группа элементов предмета охраны | Элементы предмета охраны | Фотографическое или иное графическое изображение предмета охраны* |
|---|---|---|---|
| 4.6.3 | Объем южного корпуса | Деревянная одномаршевая лестница с двумя профилированными поручнями, соединяющая первый и второй этажи | <p data-bbox="1323 1268 2069 1377">Фото 92. Деревянная одномаршевая лестница с двумя профилированными поручнями, соединяющая первый и второй этажи. Фото 2024 г.</p> |

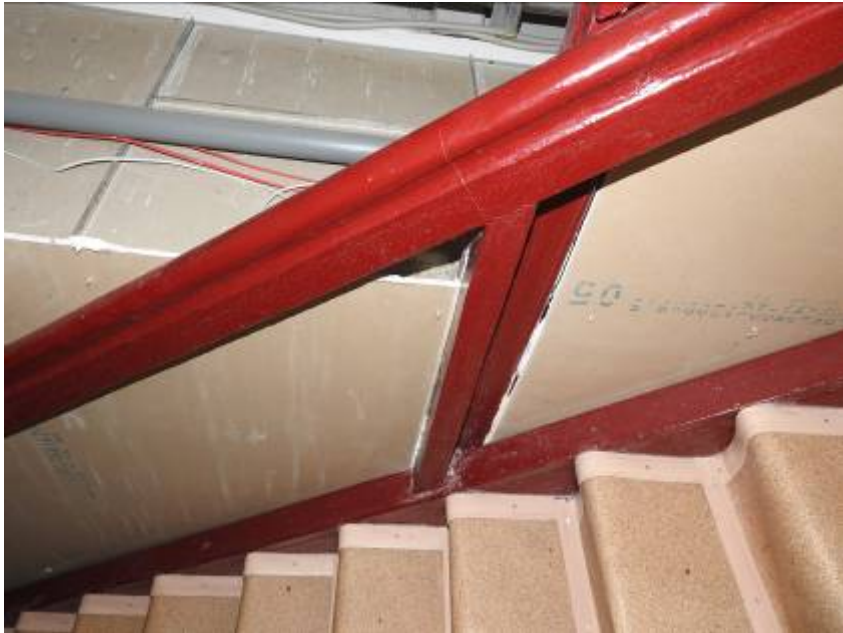
| № п/п | Обобщенная группа элементов предмета охраны | Элементы предмета охраны | Фотографическое или иное графическое изображение предмета охраны* |
|---|---|---|---|
| | | | <p data-bbox="1279 1193 2114 1305">Фото 93. Профилированный поручень деревянной лестницы, соединяющей первый и второй этажи.<br/>Фото 2024 г.</p> |

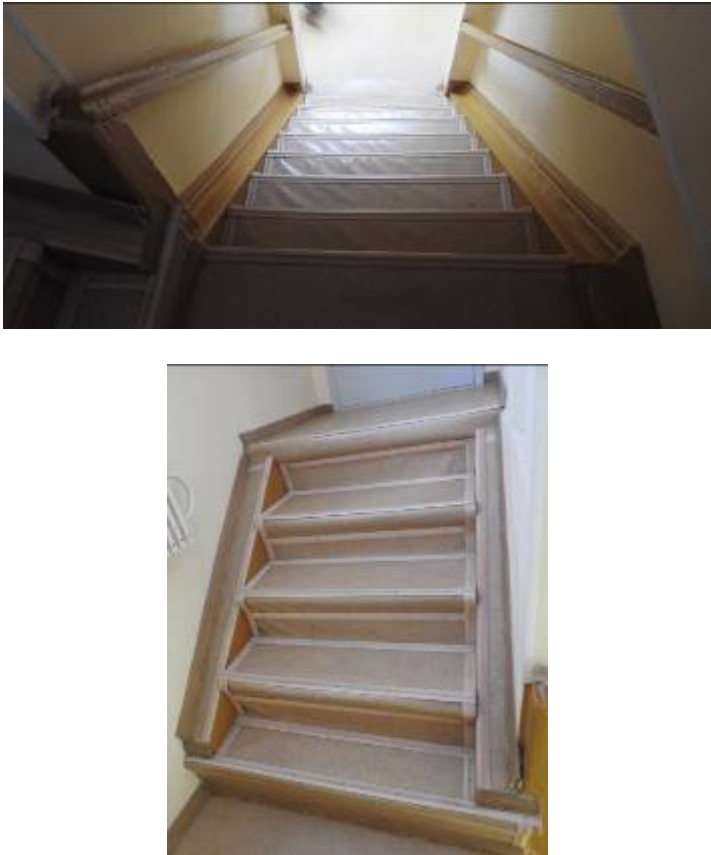
| № п/п | Обобщенная группа элементов предмета охраны | Элементы предмета охраны | Фотографическое или иное графическое изображение предмета охраны* |
|---|---|---|---|
| 4.6.4 | Объем южного корпуса | <p>Деревянная двухмаршевая с поворотной площадкой лестница, соединяющая второй этаж и мезонин.</p> <p>Два профилированных поручня нижнего марша лестницы</p> | <p>Фото 94, 95. Деревянная двухмаршевая с поворотной площадкой лестница, соединяющая второй этаж и мезонин. Два профилированных поручня нижнего марша лестницы.</p> <p>Фото 2024 г.</p> |

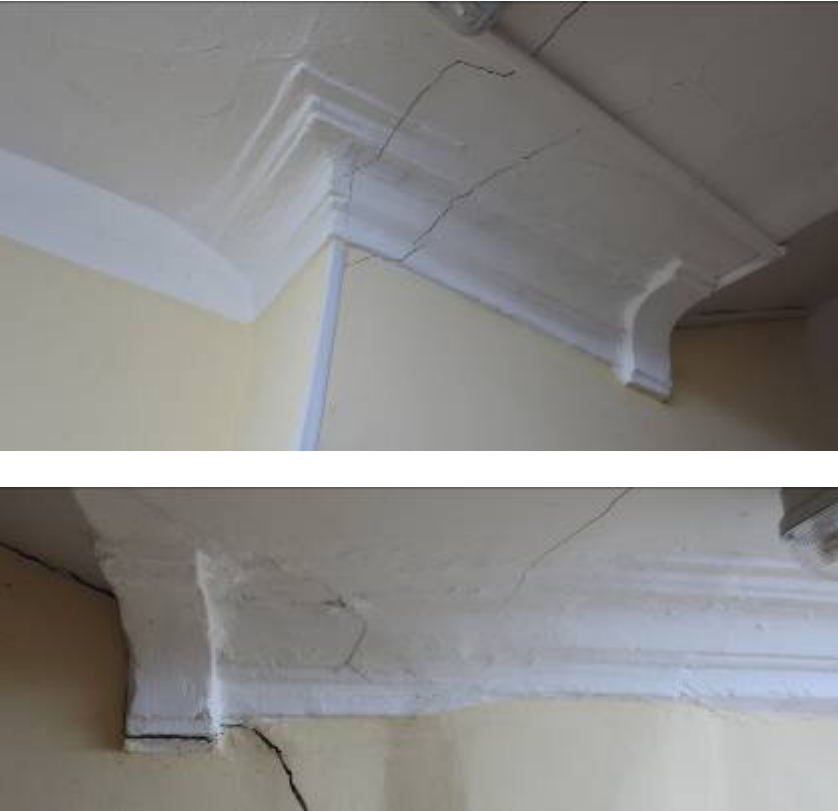
| № п/п | Обобщенная группа элементов предмета охраны | Элементы предмета охраны | Фотографическое или иное графическое изображение предмета охраны* |
|---|---|---|---|
| 4.6.5 | Объем южного корпуса | Тянутые профилированные карнизы с остановами в помещении первого этажа | <p data-bbox="1317 1270 2076 1337">Фото 96, 97. Тянутые профилированные карнизы с остановами в помещении первого этажа. Фото 2024 г.</p> |

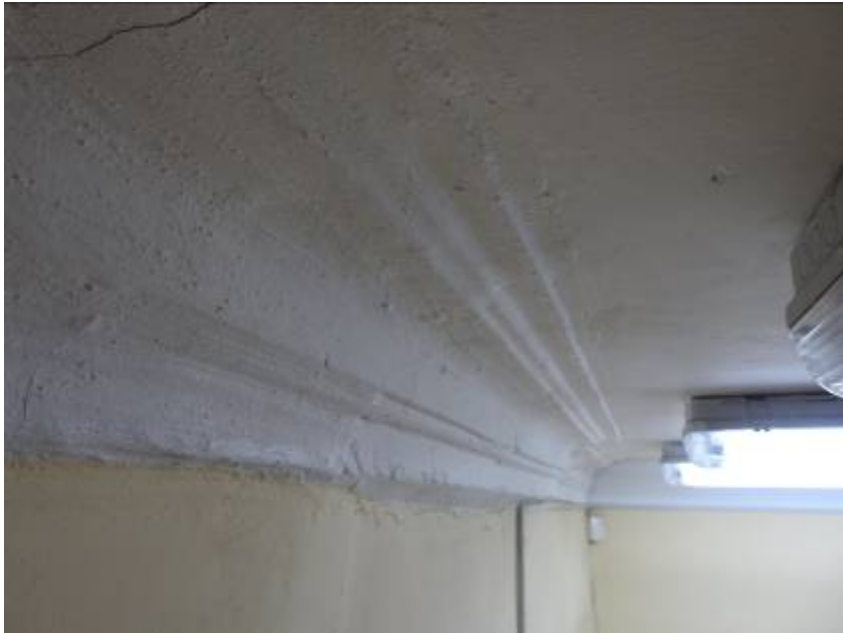
| № п/п | Обобщенная группа элементов предмета охраны | Элементы предмета охраны | Фотографическое или иное графическое изображение предмета охраны* |
|---|---|---|---|
| | | | <p data-bbox="1294 1050 2094 1125">Фото 98. Тянутый профилированный карниз в помещении первого этажа. Фото 2024 г.</p> |

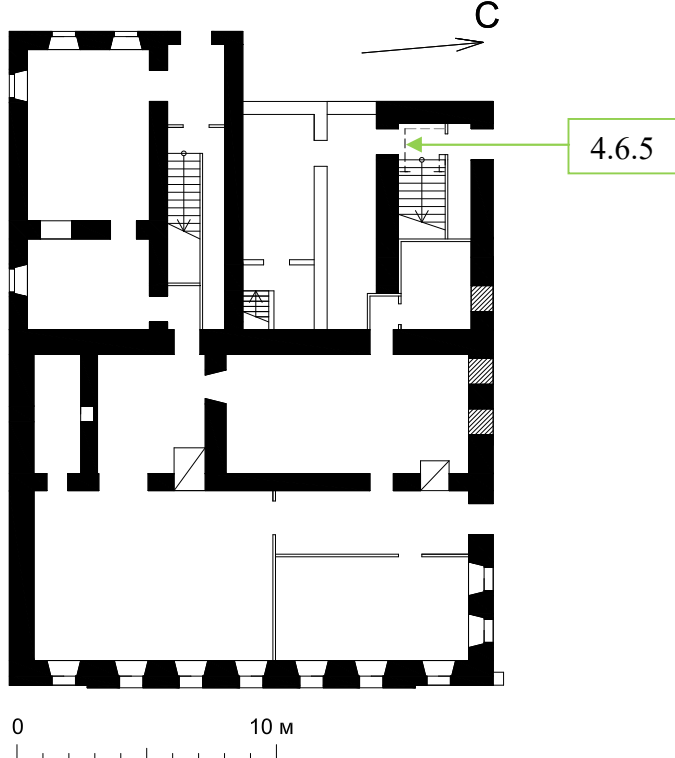
</td><td>- капитальные стены периода строительства 1870-х гг.</td></tr><tr><td>

</td><td>- проекции тянутых профилированных карнизов</td></tr></table> <div>План первого этажа объема южного корпуса</div> |

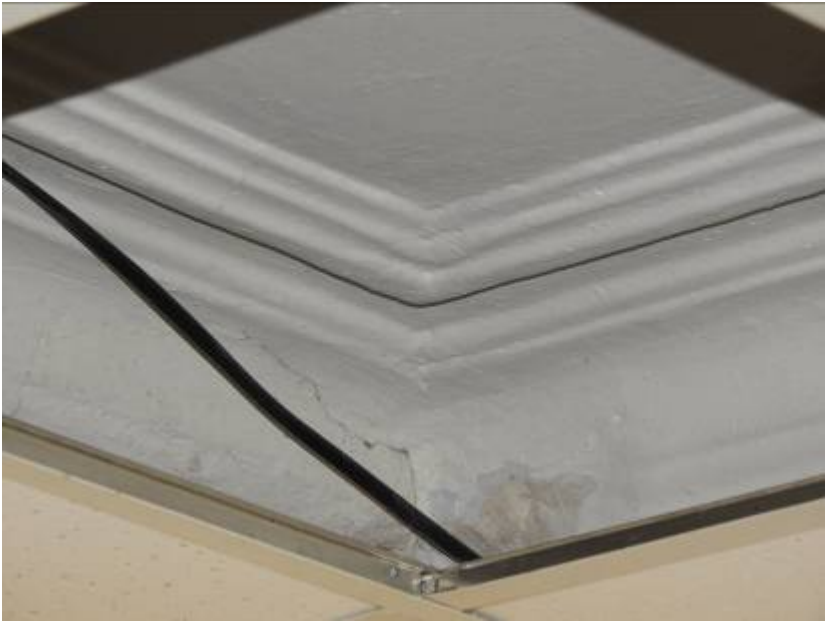
| № п/п | Обобщенная группа элементов предмета охраны | Элементы предмета охраны | Фотографическое или иное графическое изображение предмета охраны* |
|---|---|---|---|
| 4.6.6 | Объем северного корпуса | Тянутый профилированный карниз в помещении первого этажа | <p data-bbox="1294 1145 2098 1214">Фото 99. Тянутый профилированный карниз в помещении первого этажа. Фото 2024 г.</p> |

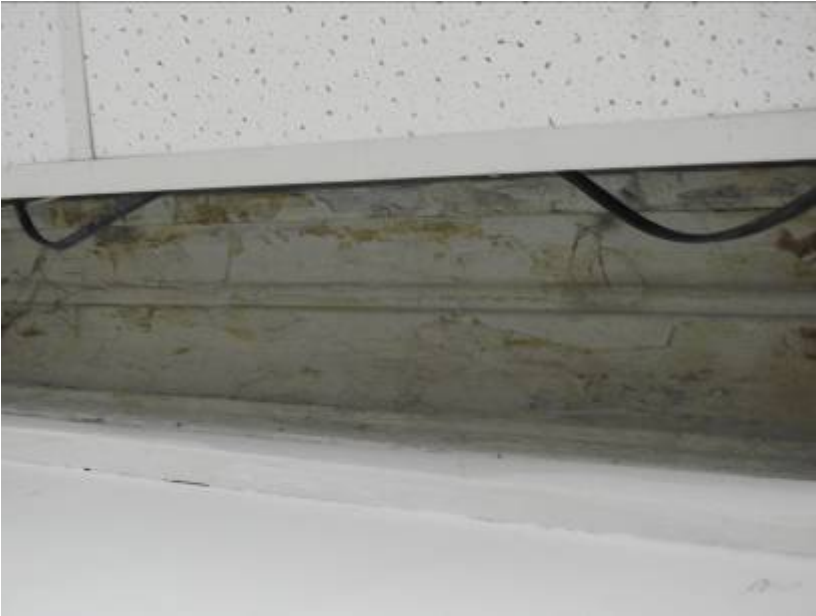
| № п/п | Обобщенная группа элементов предмета охраны | Элементы предмета охраны | Фотографическое или иное графическое изображение предмета охраны* |
|---|---|---|---|
| 4.6.7 | | Тянутый профилированный карниз в помещении первого этажа | <p data-bbox="1288 1074 2101 1142">Фото 100. Тянутый профилированный карниз в помещении первого этажа. Фото 2024 г.</p> |

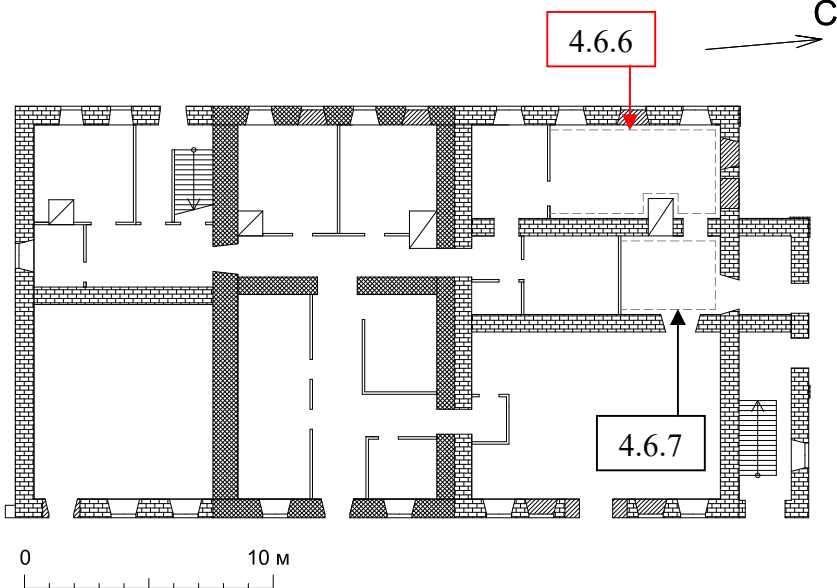
<div>План первого этажа объема северного корпуса</div> |

<table><tr><td></td><td>- капитальные стены периода строительства конца XIX в.</td></tr><tr><td></td><td>- капитальные стены периода строительства конца XIX – начала XX вв.</td></tr><tr><td></td><td>- проекции тянутых профилированных карнизов</td></tr></table>

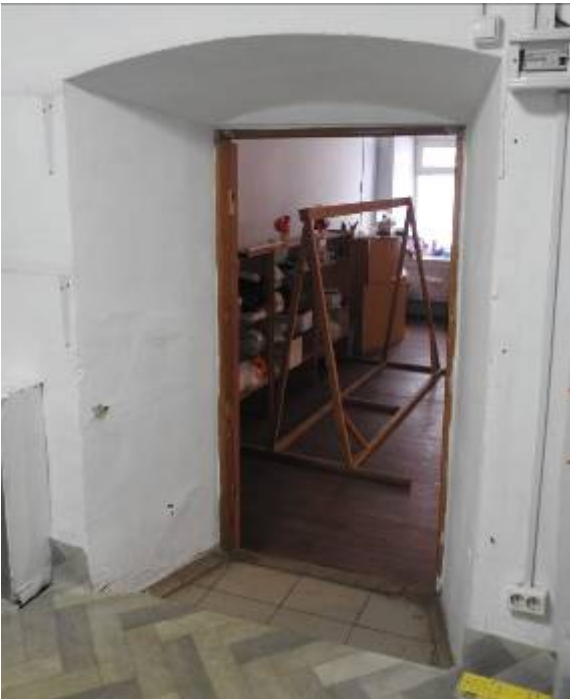
| № п/п | Обобщенная группа элементов предмета охраны | Элементы предмета охраны | Фотографическое или иное графическое изображение предмета охраны* |
|---|---|---|---|
| 4.6.8 | Объем северного корпуса | Дверной проем с лучковой перемычкой в помещении первого этажа | <p data-bbox="1352 1134 2040 1203">Фото 101. Дверной проем с лучковой перемычкой в помещении первого этажа. Фото 2024 г.</p> |
